包钢镀锌耐指纹板冲压过程表面发黑缺陷分析

摘 要: 包钢镀锌耐指纹板在冲压电脑机箱零部件过程中表面出现发黑现象, 严重影响用户喷涂后的外观质量。针对此缺陷, 利用显微镜、扫描电镜 (SEM) 对镀锌板冲压后的微观形貌进行了分析。结果表明, 包钢镀锌板在冲压过程中表面的钝化膜出现脱落, 裸露的 Zn 发生氧化而变黑, 通过调整膜厚及钝化液中的聚四氟乙烯的比例, 有效的解决了冲压发黑缺陷。

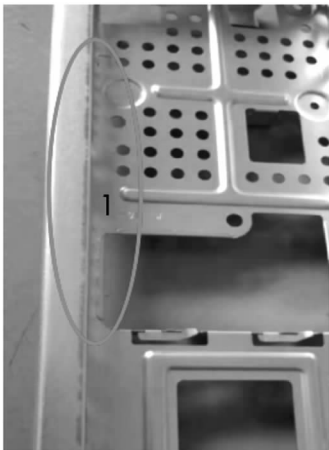
镀锌产品 DX51D + Z 在冲压电脑机箱零部件时需经过多道次冲压成型,在冲压折弯过程中,试样受力折边部位肉眼可见摩擦发黑的现象,零件表面质量恶化,不能满足用户使用要求,如图 1 所示。

图 1 包钢冲压电脑机箱发黑试样

从变形位置可以推断在冲压过程中该部分受力较大,带钢在模具的凹模和凸模间发生变形,带钢表面涂覆的耐指纹皮膜发生脱落,导致该处光线反射减弱,肉眼看上去表现为发黑。初步分析为带钢表面耐指纹涂层动摩擦系数高、耐磨性不佳导致。图 2 为某钢厂冲压后零部件,试样在冲压成型后,其零件表面仍能保持冲压前的原有外观,表面无发黑现象。

镀锌钢板在冲压过程中出现沿模具运动方向的擦划伤缺陷, 说明在此冲压工艺条件下, 该钝化膜无法保护镀层和基板, 需改善钝化膜的耐磨性。通过提高耐指纹钝化膜的厚度, 同时与钝化液厂家沟通, 提高钝化液聚四氟乙烯等物质的配比, 可有效改善钝化膜的润滑性能。通过采取上述措施, 冲压发黑现象得到解决^[4]。

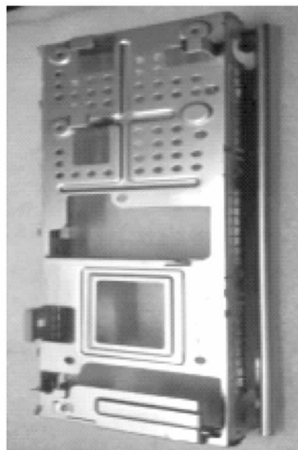
图 2 某钢厂电脑机箱冲压后试样良好

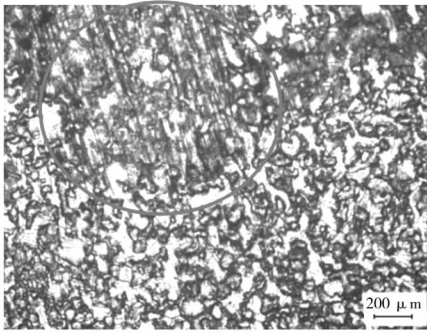
将包钢生产的冲压后表面发黑部位试样在光学显微镜下观察,冲压发黑区域的显微组织形貌如图 3 所示。冲压折弯后镀层经模具的挤压变形,试样表面已无法观察到明显的镀层组织结晶结构,另外发黑区域表面出现明显的擦划伤。通过扫描电镜 (SEM) 及能谱分析,观察发黑区域能谱中含有 C、Zn 和 O 元素,说明黑色条状物为碳化物和氧化物,冲压过程中耐指纹皮膜出现破裂和堆积,降低了润滑效果,导致 Zn 发生了氧化,表面形成金属氧化物 (ZnO),而某钢厂未发黑的区域为纯金属 Zn^[3]。

图3 包钢冲压发黑区域显微组织

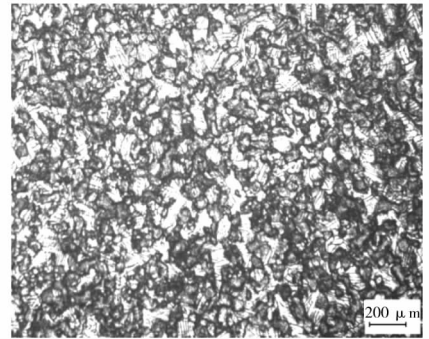
某钢厂冲压件显微组织形貌如图 4 所示,显微镜下观察表面镀层结晶形貌保持完好,无擦划伤及皮膜破损情况。图 5 和图 6 分别为包钢冲压发黑试样和某钢厂冲压不发黑试样扫描电镜形貌及能谱分析。

图4 某钢厂冲压不发黑显微组织

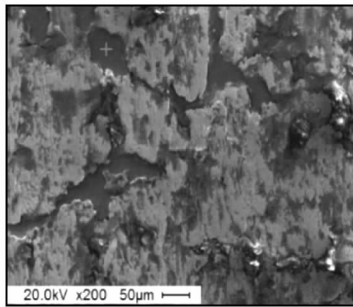
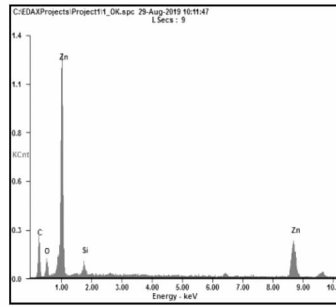
图5 包钢冲压发黑区域扫描电镜形貌及能谱分析

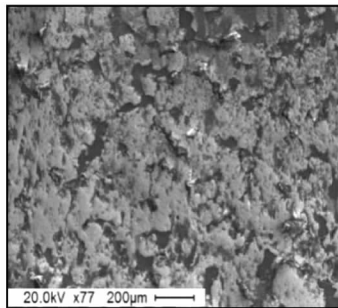
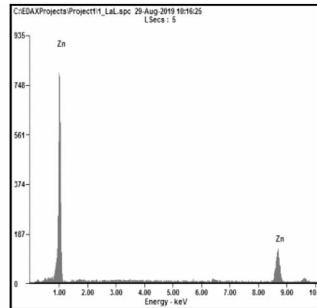
图6 某钢厂冲压不发黑区域扫描电镜形貌及能谱分析
