包钢 7[#] 高炉炉缸侧壁温度升高的分析与治理

(内蒙古包钢稀土钢板材有限责任公司炼铁厂, 内蒙古 包头 014010)

Analysis and Treatment for Temperature Increase of Hearth Side Wall of 7[#] Blast Furnace of Baotou Steel

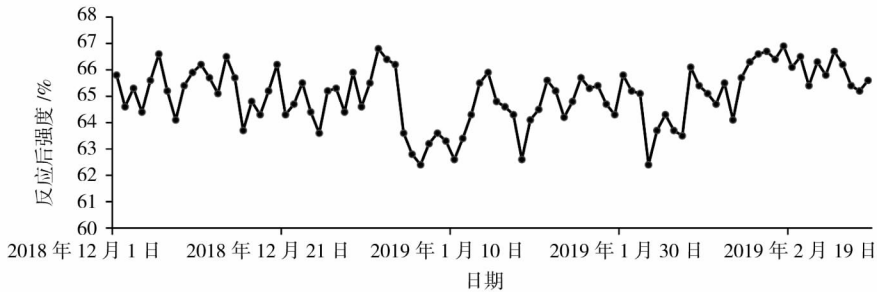
图1 焦炭反应后强度趋势图

湿熄焦,2019年初,因天气原因,焦化来煤不足,炼焦煤种短缺,造成焦炭质量连续大幅降低,如图1

所示,其中1月4日—11日,焦炭反应后强度平均为63.1%,较之前降低2.2个百分点。对于4 150 m³大型高炉,焦炭热性能的大幅降低,高炉风量由6 430 m³/min降低至6 380 m³/min,降低了

50 m³/min;热风压力由435 kPa升高至438 kPa,升高了3 kPa;压差由211 kPa升高至215 kPa,升高了4 kPa。高炉炉况表现为风量萎缩,透气性变差,压力压差升高。

另外,焦炭强度变差时,炉缸透气、透液性变差,炉内渣铁不能顺畅地从中心死焦堆缝隙中流向铁口区域,在同等冶炼强度条件下必然导致铁水环流加剧,对炉缸炭砖造成侵蚀,引起炉缸侧壁温度升高^[2]。
