高强大梁用钢折弯起皮开裂原因分析

摘 要: 针对汽车大梁用热轧高强大梁用钢在辊压折弯过程中发生的起皮开裂, 采用金相显微镜和扫描电子显微镜对开裂件进行了分析。结果表明, 在开裂部位近表层分布大量连续点状或带状夹杂物, 夹杂物含有 O、Al 和 Ti 元素; 钢板表层脱碳层金相组织为粗大等轴铁素体。分析认为, 硬性夹杂物 TiO_2 和 Al_2O_3 破坏了产品基体的连续性, 氧化脱碳组织降低了表层的塑性, 在折弯过程中含夹杂物的基体首先发生破裂, 同时使上方表层变形量增加, 超出了其承受范围形成起皮开裂。通过采取中间包预吹氩技术, 防止开浇初期钢水二次氧化产生氧化物夹杂, 使钢板折弯层状开裂问题得到了解决。

Cause Analysis on Peeling and Cracking of High Strength Beam Steel during Bending

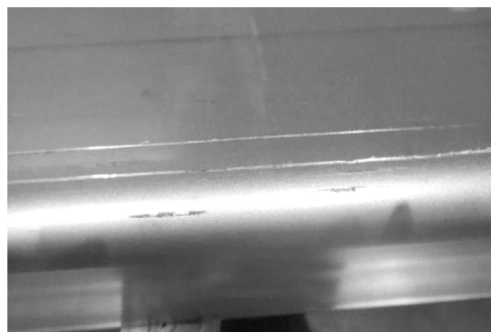
图 1 大梁裂纹宏观形貌

汽车大梁加工工艺为开卷→平整→纵减分条→辊压→定长→冲孔→涂漆。在辊压成型过程中,大梁钢在 90°折弯角周围发生开裂,8 m 长的大梁上有 3 ~ 5 处裂纹,裂纹沿大梁长度方向分布,裂纹宏观形貌见图 1。横切大梁观察垂直截面裂纹,可见裂纹缺陷为表面起皮,裂纹平行于表面,没有厚度方向扩展,深度约 0.13 mm,见图 2。

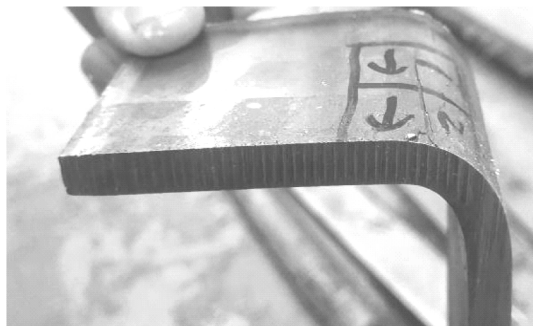
图 2 垂直截面裂纹形貌

高强度梁钢折弯开裂实质为起皮开裂,裂纹深度在0.13 mm左右,裂纹平行表面延伸,没有厚度方向扩展。检测发现,破裂铁皮下面的基体上有大量 TiO_2 和 Al_2O_3 夹杂物,呈连续点状分布或直接连成带状。该类夹杂物硬度高,不易变形,对基体的连续性产生严重破坏。产品表面以下0.13 mm以内发生脱碳,脱碳层组织为粗大的等轴铁素体,相比其他组织,脱碳组织塑性差,承受变形能力弱^[6]。大梁钢在折弯变形时,有夹杂物的皮下基体首先发生

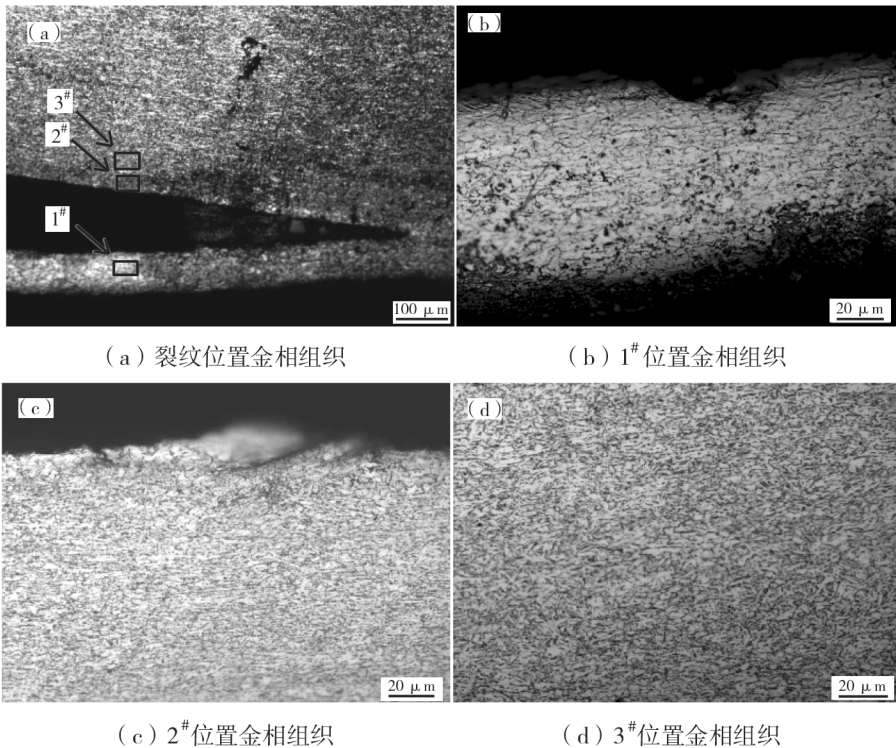
图3 垂直截面裂纹金相组织形貌

在裂纹处制取试样使用4%硝酸酒精溶液腐蚀试样垂直截面,采用金相显微镜观察金相组织,结果见图3,其中图3(b)、(c)、(d)为图3(a)中对应1#、2#和3#位置放大观察结果。从图3可以看出,裂纹周围近表面没有容易引发表皮开裂的偏析带状组织

和混晶组织。开裂翘起的铁皮组织为粗大的等轴铁素体,有脱碳现象,见图3(b)。开裂翘起的铁皮下面的基体组织为细小均匀的粒状贝氏体,见图3(c)和(d)。裂纹沿粗大等轴铁素体和细小粒状贝氏体的界面扩展。

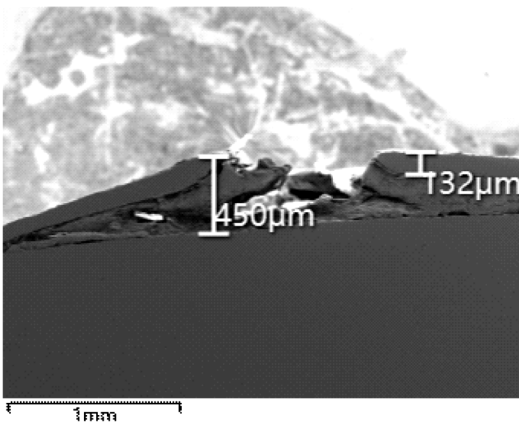
图4 扫描电镜下裂纹形貌

破裂翘起铁皮下面的基体也发生破裂,进一步观察发现破裂基体的内部有众多裂纹,裂纹末端或裂纹周围有大量连续点状或直接连成带状的颜色呈深灰色的夹杂物。对该夹杂物进行能谱分析,结果显示夹杂物内主要含有O、Al和Ti元素,见图5。

破裂,使其上方的表层承受比其他位置更大的拉伸变形量,又因表层脱碳晶粒粗化,塑性变差,最终表层被撑破发生开裂。表层脱碳组织与下方的基体组织结合力差,裂纹随后沿脱碳的组织与内部基体组

开裂钢卷使用的是浇次头坯,且开裂位置对应头坯头部区域,通过对生产工艺的调查发现,在连铸浇注前,操作人员对中间包烘烤的过程中,因未完全排除中间包内空气,导致已经处理洁净后的钢液与空气中的氧气反应,即钢中易氧化元素铝、钛与空气中的氧发生氧化反应,产生的二次氧化物氧化钛、氧化铝及复合氧化物残留在钢液内,在浇注过程被凝固的坯壳捕捉,形成连铸坯的近表层夹杂物,并遗传至钢板表面。

采取中间包预吹氩技术,开浇前向中间包内吹入氩气,氩气的密度比空气小,氩气在中间包内扩散后,将中间包空气排出,中间包内形成氩气氛围,阻止空气与钢水接触,使开浇初期钢水二次氧化程度得到抑制。

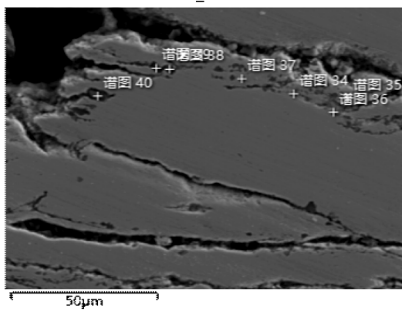
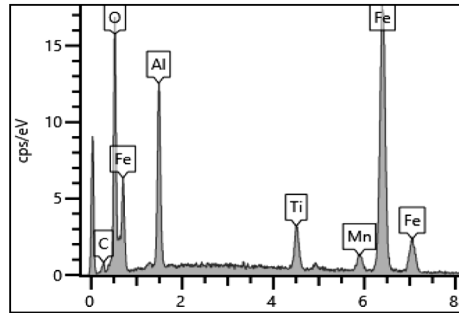
图 5 夹杂物能谱分析

(1)通过金相和能谱分析可知,高强大梁钢辊压折弯起皮开裂的主要原因为产品近表层含有异常的硬性夹杂物 TiO_2 和 Al_2O_3 ,破坏了周围基体的变形连续性。导致产品起皮开裂的 TiO_2 和 Al_2O_3 夹杂物形成原因为钢水浇注初始发生二次氧化。
