包钢 5[#] 高炉炉缸侧壁温度升高的分析与防治

摘 要: 高炉炉缸是制约高炉寿命达到 15 年以上的关键部位, 也是决定高炉寿命的关键因素。针对 5[#] 高炉炉缸侧壁温度升高, 通过对炉缸侵蚀机理的研究, 判定铁水环流加剧、炭砖侵蚀严重是炉缸侧壁温度升高的直接原因。5[#] 高炉通过采取制定预警标准、强化日常管理、优化铁口深度标准与加强维护、根据三级预警调整生产操作参数等防治措施, 炉缸侧壁标高 8.663 m 处铁口区温度均下行, 停炉前基本稳定在 350 ~ 450 °C, 处于可控范围。

Analysis and Prevention and Treatment for Rise of Side Wall Temperature of 5[#] Blast Furnace Hearth of Baotou Steel

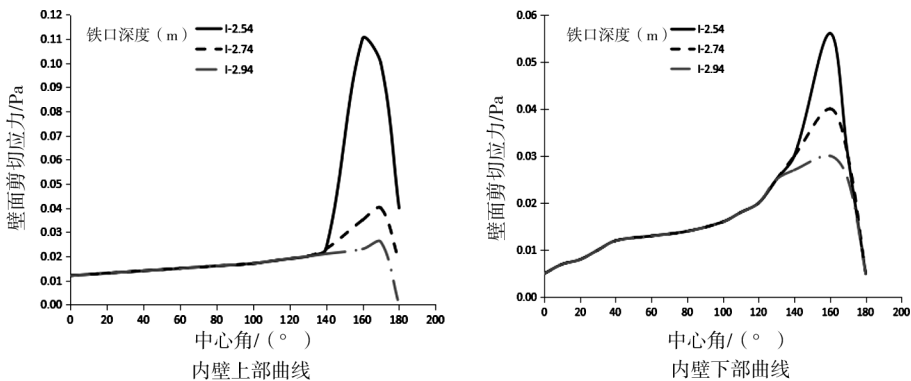
图1 不同铁口深度对应炉缸内壁剪切应力值分布

内壁上部 and 下部剪切应力值显著减小;而在远离铁口的位置剪切应力值变化很小。说明铁口深度的变化对铁口附近周围的应力分布影响较大,而对离铁口较远的区域影响较小。造成这种情况的原因是,随着铁口深度的增加,铁水向铁口中心流动,使得炉缸边缘的铁水环流减小,从而减轻了对炉缸内壁的冲刷及熔蚀。随着铁口深度的增加,炉缸内壁剪切应力值的减小幅度有所变化^[2-4],见图1。

5[#]高炉日常生产中,铁口深度长期保持在2.5~2.8 m,对标行业同级别高炉铁口平均深度为2.8 m,由于铁口深度偏小,没有很好地形成有效泥包对炭砖进行保护,加剧了铁口区域铁水流动冲刷频率,从而增加了对铁口区域内衬的侵蚀速度。

结合包钢高炉设计资料及行业同级别高炉合理铁口深度计算得出5[#]高炉铁口深度在2.8~3.0 m较为合理。

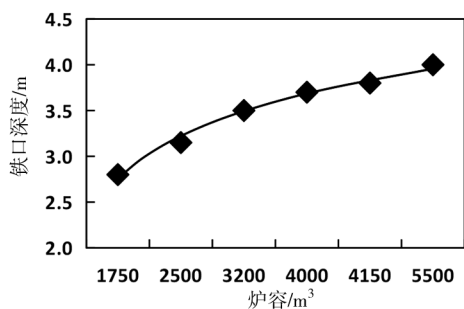
图2 国内部分高炉铁口深度与炉容的关系

铁口深度即出铁时铁口区域炉墙和炉内泥包渣铁通道的总长度。图 2 为国内部分高炉铁口深度和炉容的关系, 由图 2 可以看出, 随炉容的增大, 铁口深度相应增加。对于 $3\ 000 \text{ m}^3$ 以下级别高炉, 铁口深度随炉容增加趋势明显, $3\ 000 \text{ m}^3$ 以上级别高炉, 铁口深度增加趋势变缓。铁口深度与铁口区域炉墙厚度有关, 一般要求在炉墙厚度的 1.2 ~ 1.5 倍之间^[5]。
