锌铝镁镀层表面黑点耐蚀性能的试验研究

李智丽¹, 杨小明², 罗新龙², 岳祎楠¹, 惠鑫¹, 靳燕¹

1. 内蒙古包钢钢联股份有限公司技术中心, 内蒙古包头 014010;
2. 内蒙古包钢钢联股份有限公司稀土钢板材厂, 内蒙古包头 014010)

Experimental Study on Corrosion Resistance of Black Spots on Surface of Zn-Al-Mg Coating

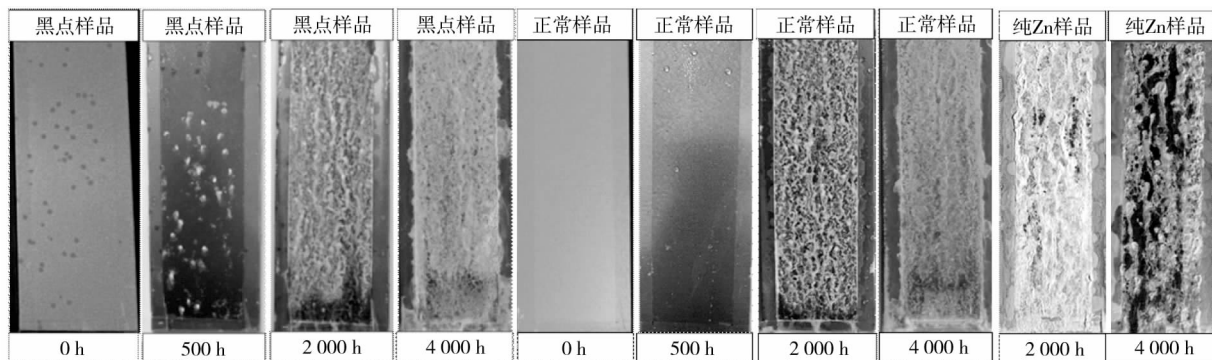
中性盐雾试验作为一种常见的室内加速腐蚀试验,可以模拟海洋大气对材料的耐蚀性进行快速评价。为了考察黑点部位是否会影响镀层的耐蚀性,对黑点试样开展了中性盐雾试验,同时采用同样镀层重量的锌铝镁正常试样和纯锌镀层试样进行对比。试验参数如下:沉降盐液浓度为 (50 ± 5) g/L 的 NaCl 溶液,试验箱温度为 (35 ± 2) °C,80 cm² 水平面积内的盐雾沉降率为 (1.5 ± 0.5) mL/h,沉降盐液 pH 值为 6.5 ~ 7.2。黑点试样、正常试样和纯锌试样在不同时间的中性盐雾腐蚀后的形貌见图 1。从图 1 对比可见,在盐雾腐蚀 500 h 后,正常试样的表面未见明显白锈,而黑点试样上大多数的黑点部位已经出现了白锈,继续进行盐雾腐蚀至 2 000 h,观察到黑点试样和正常试样的表面上白锈量增多逐渐趋于一致,纯锌镀层试样已经出现了明显红锈,至 4 000 h 黑点试样和正常试样表面上的白锈几乎完全覆盖,但是始终没有观察到出现红锈,而纯锌镀层试样已经出现了大面积红锈。

图 1 黑点试样、正常试样和纯锌镀层试样在不同时间的中性盐雾腐蚀形貌

通过黑点试样、正常试样和纯锌镀层试样的中性盐雾腐蚀试验可知,在盐雾腐蚀 500 h 后,正常试样的表面未见明显白锈,而黑点试样上大多数的黑点部位已经出现了白锈,就是由于黑点位置富镁,镁离子与锌离子优先反应而出现白锈,但毕竟黑点区域较小,随着镁离子的反应消耗这种差异很快就弱化,当盐雾腐蚀至 2 000 h,观察到黑点试样和正常试样的表面上白锈量趋于一致,而纯锌镀层试样由于没有镁离子的这种作用已经出现了明显的红锈,

至 4 000 h 黑点试样和正常试样表面上的白锈几乎完全覆盖,但是始终没有观察到出现红锈,而纯锌镀层试样已经出现了大面积红锈。

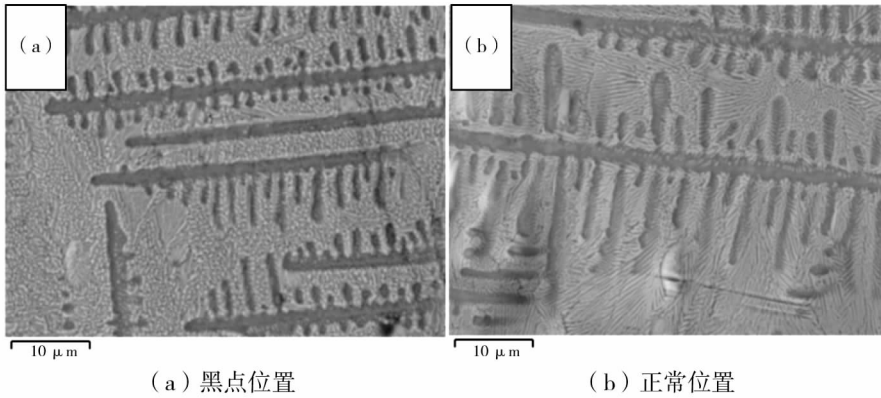
采用扫描电镜及能谱仪对锌铝镁镀层表面的黑点部位和正常部位进行了对比分析,见图2。黑点部位观察到大面积的共晶组织,多呈细小的颗粒状形貌,而正常部位的共晶组织多呈长条片状形貌。对黑点部位进行能谱面扫描分析见图3,图中锌元

图2 黑点位置与正常位置 SEM 图

点形成的主要有两个原因,一是黑点区域的共晶相组织呈细小的颗粒状形貌,而正常部位多长条片层状形貌,导致二者对光的反射存在区别;二是黑点部位存在大量富镁的共晶相,容易被空气中的氧气氧化形成黑色的氧化物,因此宏观上看表现为黑点。

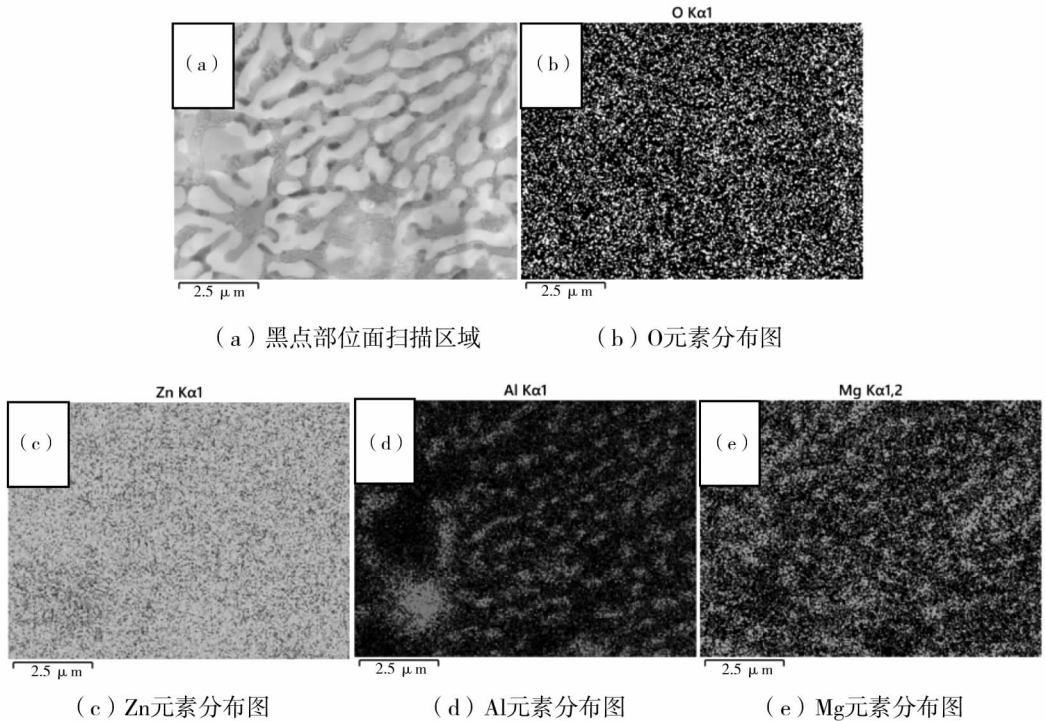
素遍布整个区域,其中的灰白色位置对应着镁元素的分布区域,深灰色位置对应着铝元素的分布区域,从各元素的分布图可以看出,镁元素的占比较大,黑点部位明显富镁,而镁元素易于被空气中的氧气氧化,形成黑色的氧化物,因此也是黑点的成因之一。

图3 黑点位置的面扫描结果
