BGER60Ti-1 焊丝钢拉拔断裂问题分析及改进措施

摘要: BGER60Ti-1 焊丝钢在生产焊丝过程中出现拉拔断裂, 通过对断裂试样进行金相组织分析, 发现淡黄色硬质块相是造成焊丝拉拔断裂的直接原因。根据该组织的形成机理得出, 淡黄色硬质块相为贝氏体与马氏体的混合组织。文章从轧后控冷角度进行研究, 提出延长盘条出保温罩时间、增加保温罩的保温能力等措施, 改进后的基体组织未出现硬质块相, 解决了 BGER60Ti-1 焊丝钢断丝问题。

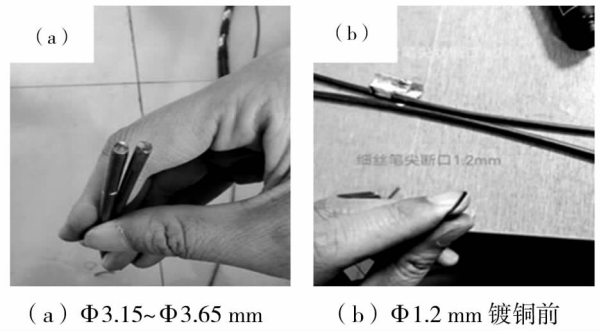
图 1 BGER60Ti-1 焊丝断丝宏观形貌图

某焊丝生产厂家使用的 Φ5.5 mm BGER60Ti-1 焊丝钢在拉拔阶段频繁出现断丝现象,严重影响正常生产。检测下游用户寄回炉号分别为 23204295、23204297、23204298、23204299、23204300、23204553 的拉拔断裂试样,宏观断口形貌呈典型的“笔尖”状。断丝试样宏观形貌如图 1 所示,图 1(a)为拉拔至 Φ3.15~Φ3.65 mm 笔尖状断裂,图 1(b)为拉拔至 Φ1.2 mm 镀铜前抽芯笔尖断口。

(a) Φ3.15~Φ3.65 mm (b) Φ1.2 mm 镀铜前

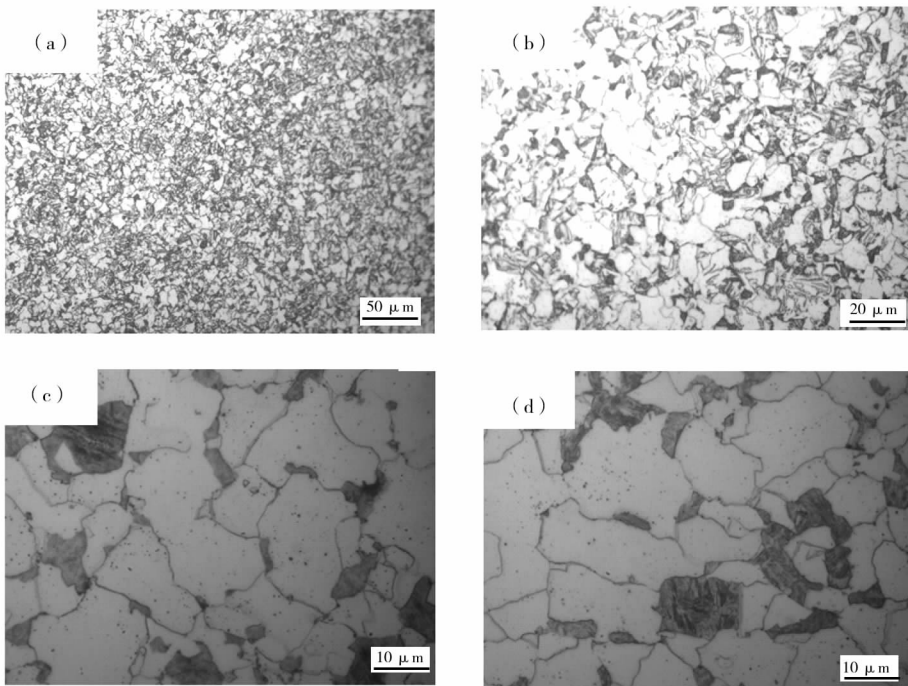
图3 拉拔断裂 BGER60Ti-1 焊丝钢母材异常金相组织

取出现断丝的 BGER60Ti-1 焊丝钢母材试样,对其进行金相观察。图 3 为拉拔断裂 BGER60Ti-1 焊丝钢母材金相组织,观察分析发现基体组织中出现异常相,颜色为淡黄色,呈块状。

有研究表明^[2],BGER60Ti-1 焊丝钢出现的“淡黄色”硬质块相是一种贝氏体和马氏体复合相。而贝氏体、马氏体相属于硬质相,不会随基体的拉拔变形而变形。

从以上分析可以总结出 BGER60Ti-1 焊丝钢正常组织为铁素体+珠光体,铁素体的塑性变形能力较好,而出现问题的 BGER60Ti-1 焊丝钢存在大量黄色硬质块相,该黄色硬质块为一种贝氏体和马氏体的复合相,在裂纹处的硬质相明显增多,该黄色硬质相为 BGER60Ti-1 焊丝钢拉拔断的主要原因。该硬质相的形成原因为轧后盘条的冷却速度太快导致 BGER60Ti-1 焊丝钢未能进行近似等温的

(1)将 BGER60Ti-1 焊丝钢的在斯太尔摩冷却线的起始速度从 0.16 m/s 降至 0.13 m/s,使吐丝圈

与圈之间堆叠更加密集,降低搭接点和非搭接点温差。

(2)第 2 组至第 9 组辊道速度每组按比例降低 5%,延长 BGER60Ti-1 焊丝钢在保温罩内时间。

(3)调整保温罩之间间隙,保证热量不从缝隙间散失。

(4)将吐丝温度由 930 ± 20 °C 降低至 910 ± 20 °C。

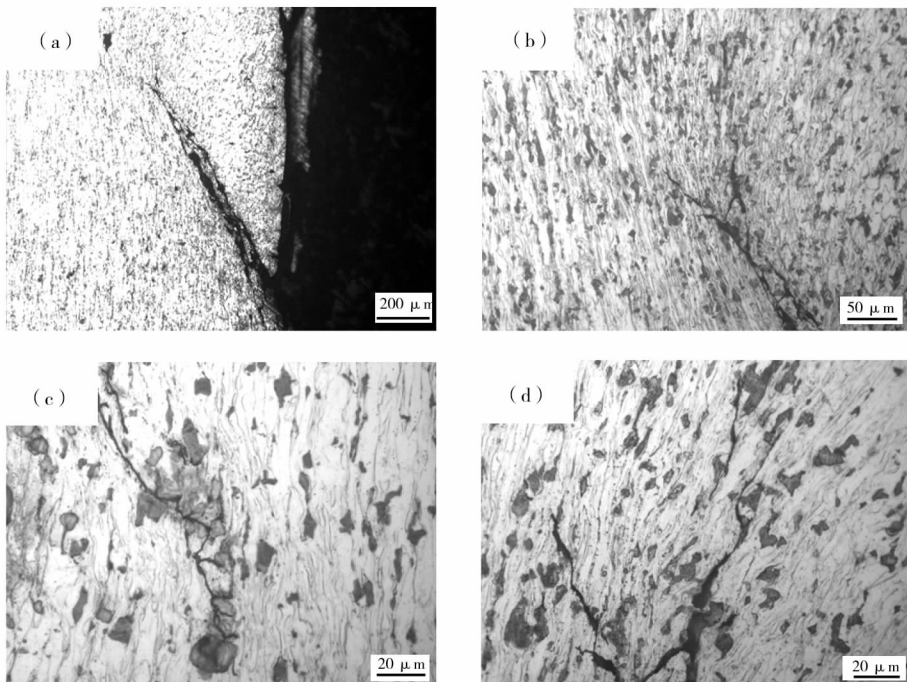
图 4 拉拔后 BGER60Ti-1 裂纹处金相组织

取裂纹源区试样进行金相组织分析,拉拔后出现裂纹的 BGER60Ti-1 焊丝钢金相组织如图 4 所示。结果显示,试样经 4% 硝酸酒精溶液侵蚀后,裂

纹附近未发现脱碳现象,存在的裂纹开口大,裂纹尖端细小,裂纹起源于焊丝表面的外伤,裂纹在硬质相附近拓展。由于块状的硬质相不易变形,硬质相周围出现应力集中,裂纹更易在硬质相附近进行拓展。
