气瓶用无缝钢管横向内伤缺欠分析

摘要:在 $\Phi 406\text{ mm} \times 8.8\text{ mm}$ 气瓶用无缝钢管内表面发现形貌为结疤的缺欠,但纵向超声波检测并不报警,因此开启横伤探头进行缺欠检测,发现报警比例较高。通过对缺欠产品的宏观分析、化学成分分析、金相分析和能谱分析,得出了内表面横向缺欠产生的原因是连轧机轧制过程中润滑效果不佳,制定了降低限动力的轧制方法改进措施。

Analysis on Transverse Inside Defect of Seamless Tube for Gas Cylinder

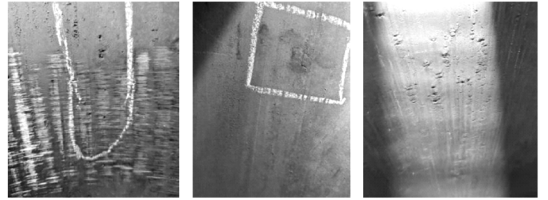
所示。缺欠出现在钢管内壁表面和近表面,壁厚其他位置未发现类似缺欠。分布位置集中于硼砂残留结块区域和不构成缺欠标准的内表面细直道区域。多处缺欠以团簇方式沿钢管内表面纵向线性分布,形貌以蚀坑状和团状结疤为主。

图 1 超声波探伤检测横向缺欠宏观形貌

超声波检测存在缺欠产品的横向缺欠在钢管内表面的分布、尺寸和形貌特征较为相似。缺欠出现在内表面,纵向尺寸较小,未达到超声波报警阈值,横向尺寸达到探伤剔料标准。形貌上以蚀坑状和团状结疤为主,团簇分布,缺欠深度可达 0.7 mm;多个团簇缺欠总体上沿钢管内表面直线分布,存在比较明显的方向性分布规律,因此认为缺欠形成于热轧轧制过程中的连轧机轧制阶段。

因此,可以采取改善连轧机润滑、降低限动力的改进措施。在适当增加硼砂润滑剂和芯棒石墨的用量,并通过改善加热制度和提高毛管运输速度的方式,略微提高连轧机开轧温度之后,后续生产该规格气瓶用无缝钢管基本消除了内表面横向裂纹缺欠。

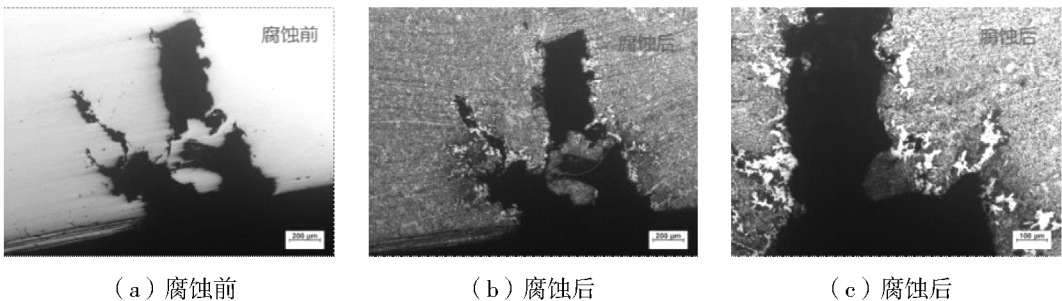
沿钢管壁厚方向取样进行金相检验,并在显微镜下测量缺欠深度。测量结果显示,缺欠深度可达 0.7 mm。金相分析过程中,选取一定区域内的最大深度缺欠,对缺欠处进行详细观察,样品腐蚀前和腐蚀后的缺欠如图 2 所示。低倍显微镜下可观察到沿钢管内表面分布的缺欠,经 4% 硝酸酒精溶液腐蚀

后,观察到的组织为贝氏体组织,同时可以观察到明显的带状组织,缺欠周围未观察到氧化圆点,也未观察到明显的脱碳层,裂纹周围有一部分高亮物质残留。

图 2 金相分析照片

低倍显微镜下,缺欠附近未观察到氧化圆点和脱碳层,说明缺欠形成后未经高温长时间加热,由此推断缺欠应在热轧轧制阶段产生^[3]。EDS 能谱分析未检测到明显的非金属夹杂物聚集,在缺欠附近检测到热轧过程中硼砂润滑剂残留。

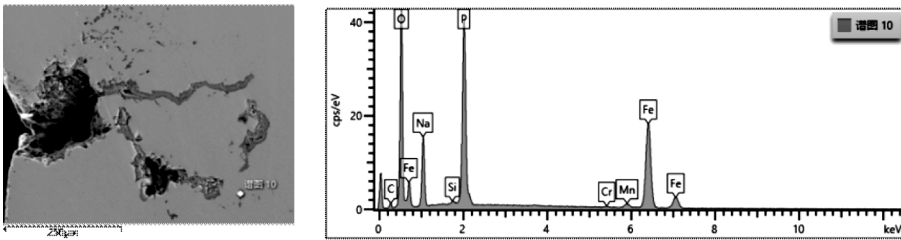
图 3 EDS 能谱分析结果

EDS 能谱分析结果显示,检测点有 Fe、O、P、Na 元素,分析认为以 Fe 元素氧化产物为主,同时存在含量较高的 Na 元素和 P 元素,应是热轧连轧机轧

综上所述,根据钢管的生产流程工艺特点判断,气瓶用无缝钢管内表面横向缺欠形成于热轧过程中连轧机轧制阶段。形成原因是轧制过程中内表面润滑状况不良,一方面存在硼砂结块导致的内表面蚀坑状缺欠;另一方面,芯棒石墨润滑不理想,造成直线分布的内结疤缺欠^[4]。
