钢轨调直开裂原因分析

摘要: 材质为 U71Mn 的 43 kg/m 钢轨, 用户对其进行感应加热淬火后, 在调直过程中轨头发生开裂。采用化学分析、断口观察、金相检测及扫描电镜分析等方法对该钢轨进行了检验。结果表明, 化学成分符合标准要求, 断裂源部位的断口形貌和显微组织异常, 局部可见晶界熔化孔洞及晶界氧化特征, 判断离线淬火感应加热工序异常, 在钢轨一侧圆角部位的近表面区域形成不同程度的过烧、过热, 晶界氧化、熔化, 并在淬火冷却后形成了粗大渗碳体 + 莱氏体异常组织, 导致钢轨在后续调直过程中发生开裂。

Cause Analysis on Cracking when Straighten Rail

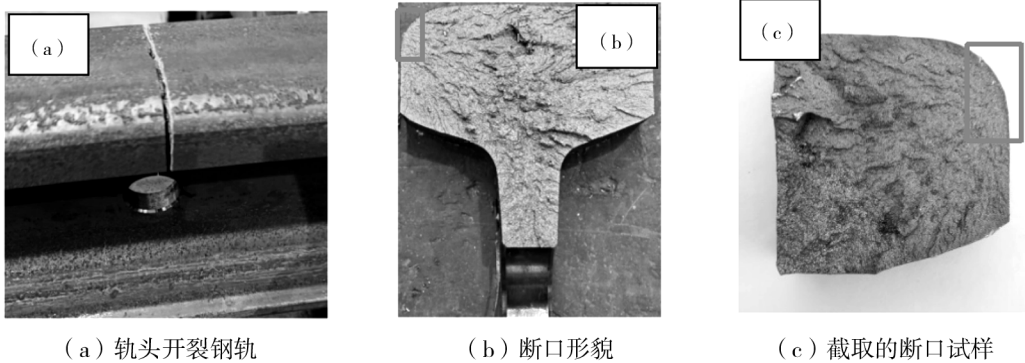
图 1 开裂钢轨的实物形貌

开裂钢轨及其断口的实物照片分别见图 1(a)和(b)。通过观察宏观断口上裂纹的扩展方向,判断裂纹源位于钢轨一侧的圆角部位。在断口的断裂源部位截取断口试样,并进行钢轨全截面的化学成分分析。

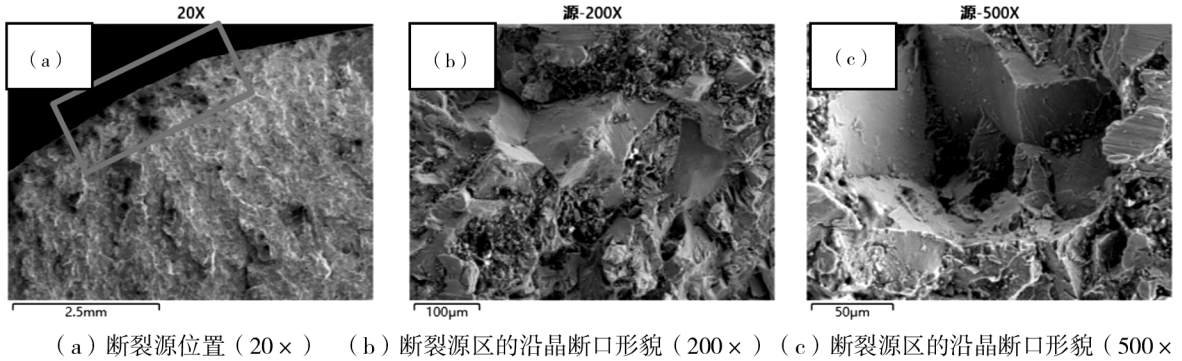
图2 扫描电镜断口形貌

用超声波清洗断裂源部位截取的断口试样,在 SIGMA500 型扫描电镜下进行断口分析。在对应断裂源部位观察到异常的沿晶断口形貌,见图 2。图 2(a)为扫描电镜下断口的低倍形貌,通过断口上放

射状的撕裂棱形貌,可看到断裂源位于圆弧近表面位置,将断裂源部位进一步放大观察,如图 2(b)、(c)所示,可见较粗大的冰糖块状的沿晶断口形貌,而正常断口形貌应为荷叶状的解理形貌。

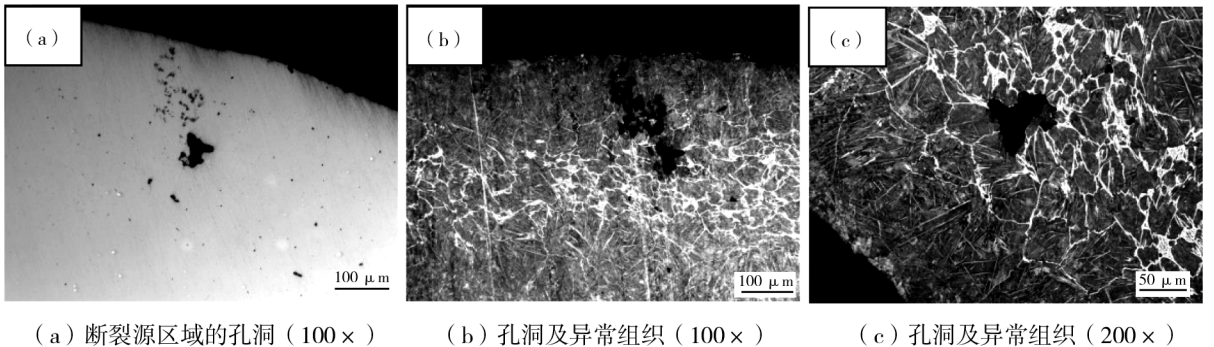
图3 断裂源部位的金相观察结果

在断裂源部位观察到异常的沿晶断口形貌,为此在断口试样的背面又磨制了金相检验面,在蔡司金相显微镜下进行了金相观察,见图3。图3(a)为抛光后的金相检验面,在断裂源部位观察到一片大小不等的孔洞及点状质点,其中较大的孔洞类似三

角形,边界圆润;图3(b)和图3(c)为断裂源区观察到的异常显微组织,晶粒粗大,晶粒直径约为 $50 \sim 80 \mu\text{m}$,可见白色的网状组织、粗大的针状组织以及莱氏体组织,三角形孔洞位于异常组织的三叉晶界位置。

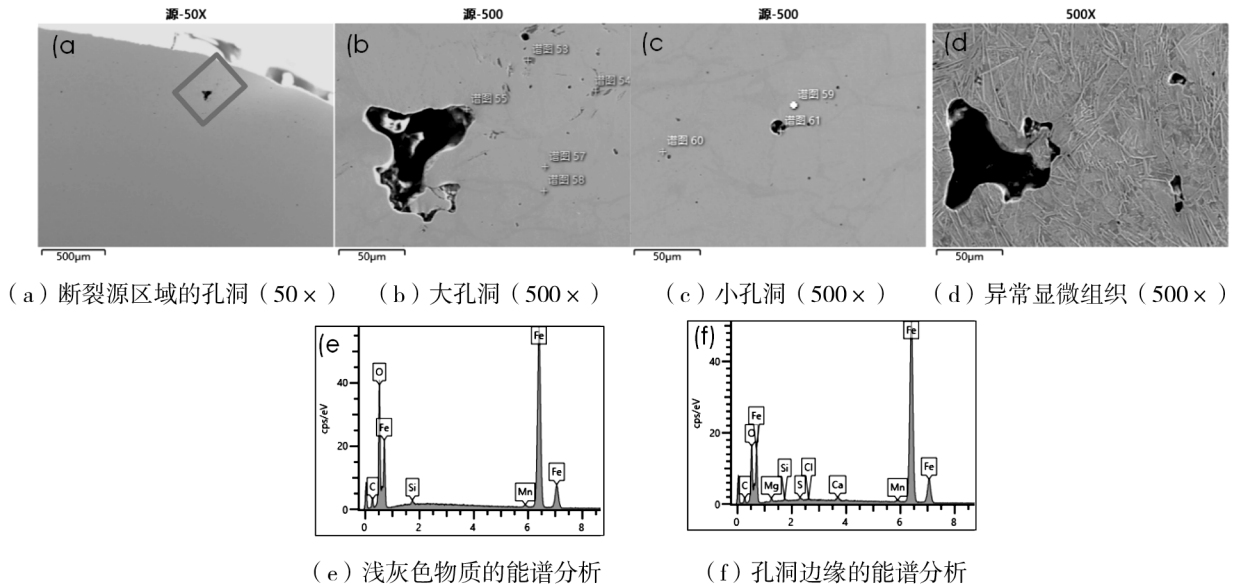
图 4 断裂源部位金相检验面扫描电镜及能谱分析

为进一步明确异常组织及孔洞和质点性质,将金相检验面放在扫描电镜下进行了形貌及能谱分析,见图4。图4(a)为重新抛光后的金相检验面;找到对应的孔洞部位在扫描电镜下放大观察,见图4(b);在三角形大孔洞周围可见浅灰色丝状、浅灰色点状物质以及圆形小孔洞,分别在孔洞边缘及浅灰色物质上进行了能谱分析,见图4(e)和(f),浅灰

色物质均为氧化铁,孔洞边部除了氧化铁之外,还有少量 MnS 及由制样过程带入的 Cl 等污染物质。通过形貌和能谱分析确认孔洞为钢轨局部过烧引起的晶界熔化,其周围的点状质点为氧化质点,具备过烧的典型特征。将金相检验面腐蚀后再进行扫描电镜观察,见图4(d),观察到的白色网状组织为网状渗碳体组织,粗大的针状组织为针状渗碳体组织。

该钢轨的材质为 U71Mn,其液相线温度约为 1 470 °C,过热、过烧的温度比液相线温度要低一些,但应该大于 1 200 °C。从截取试样的断口形貌和金相组织分析来看,只是靠近轨头一侧圆角表面的局部区域存在过热、过烧组织,而过热、过烧组织中粗大的渗碳体、莱氏体组织和局部晶界熔化孔洞导致钢轨的屈服强度、塑性、冲击韧性降低^[3]。结合该钢轨的加工工艺(下料→感应加热→淬火→调直)综合分析,该钢轨过烧应该发生在感应加热过

程。通常,感应加热的功率过高会使加热速度过快,难以精确控制温度,容易造成局部过热甚至过烧。感应加热设备出现故障,如传动系统卡顿等,可能使工件在加热区域停留时间超出正常范围引起过烧,或由于前后工序衔接不顺畅,在感应加热区域停留时间过长引起过烧^[4]。当感应加热器与工件表面距离近时,磁场强度会增大,从而使工件的加热速度大幅提高。如果工件表面局部区域的温度升高过快,而内部温度来不及传导均匀,这种不均匀的温度分布会使表面温度过高的区域出现过烧现象^[5],表现为晶界熔化、氧化,并形成针状渗碳体和莱氏体等异常组织。为防止钢轨在感应加热过程出现过烧,应严格按照工艺要求设置相应参数;其次,选用性能稳定的感应加热设备,避免由于测量误差引起工件过热、过烧;第三,要对感应加热设备进行定期校正;第四,要在线监测感应器与钢轨表面的间距,避免出现钢轨过烧现象。
