310 乙字钢表面缺陷原因及控制研究

摘 要: 文章主要针对包钢炼钢厂 7[#] 铸机大方坯 (320 × 415 mm) 断面生产 YQ450NQR1 轧制 310 乙字钢的表面缺陷原因进行了分析并提出了控制方案, 提高了产品的成材率。通过利用金相显微镜以及电镜对铸坯及轧材的宏观组织进行分析, 明确轧材中的舌头状缺陷来源于连铸坯的角部表面裂纹。通过减少结晶器水量和优化结晶器水缝均匀性提升铸坯在结晶器内冷却的均匀性, 同时采取降低二冷比水量和提高拉速等措施提高进入拉矫机的表面温度, 并对缓冷制度进行优化, 最终使得 YQ450NQR1 铸坯合格率从 90.5% 提升到 98.5%, 实现 310 乙字钢产品质量的稳定控制。

Study on Causes and Control of Surface Defects for 310 Zed Beam

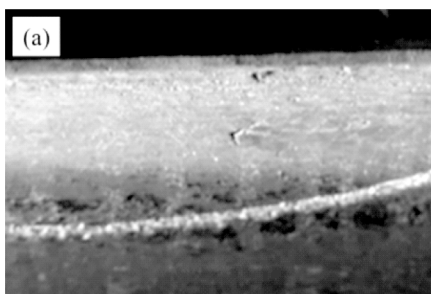
图 1 成品表面缺陷形貌

轧材成品表面缺陷形貌如图 1(a)所示。表面表现为不规则裂纹形态,总体宏观形貌为舌头状。从宏观形貌来看,排除缺陷是由于轧制过程机械划伤引起的。为进一步分析表面缺陷成因,选取有缺陷的 310 乙字钢(如图 1(b)所示,短腿内侧肉眼可见舌头状缺陷),对其金相组织以及微观成分进行分析。

(a) 典型缺陷形貌

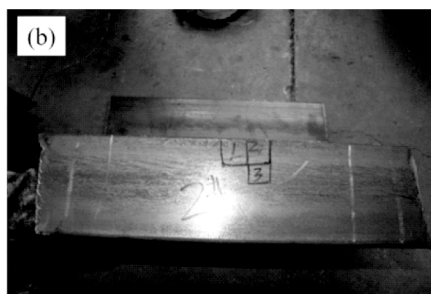
(b) 取样分析试样

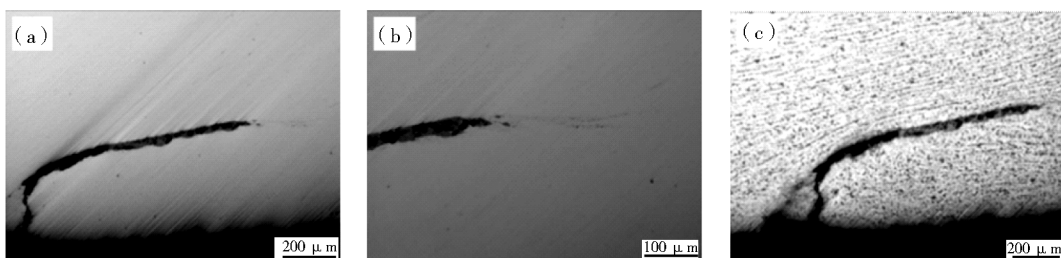
图 2 缺陷截面处微观组织检验结果

对缺陷试样沿着横截面剖开,并利用磨抛机对试样进行打磨抛光处理,直至表面无明显划痕为止,磨抛之后表面微观形貌如图 2(a)和 2(b)所示。从图 2 中可以看出,舌头状缺陷在横截面上为裂纹缺陷,且裂纹在靠近表面处方向为垂直表面,在远离表面处,裂纹与表面呈现出较小的夹角。同时,裂纹内部存在大量氧化铁(图 2(a)和 2(b)中裂纹内部的

灰色相组织)。采用 4% 硝酸酒精对试样进行腐蚀后,得到图 2(c)所示的金相组织。从结果来看,基体组织为铁素体和珠光体组成,在裂纹附近存在一定程度的脱碳。通过对缺陷的微观形貌可以推断,该缺陷可能源于铸坯上具有一定深度的表面裂纹。该裂纹形成之后,在连铸过程以及加热炉内受到氧化而在裂纹附近形成脱碳组织。在经过轧制过程后,裂纹受压变形,在远离表面位置裂纹表现出一定倾角。

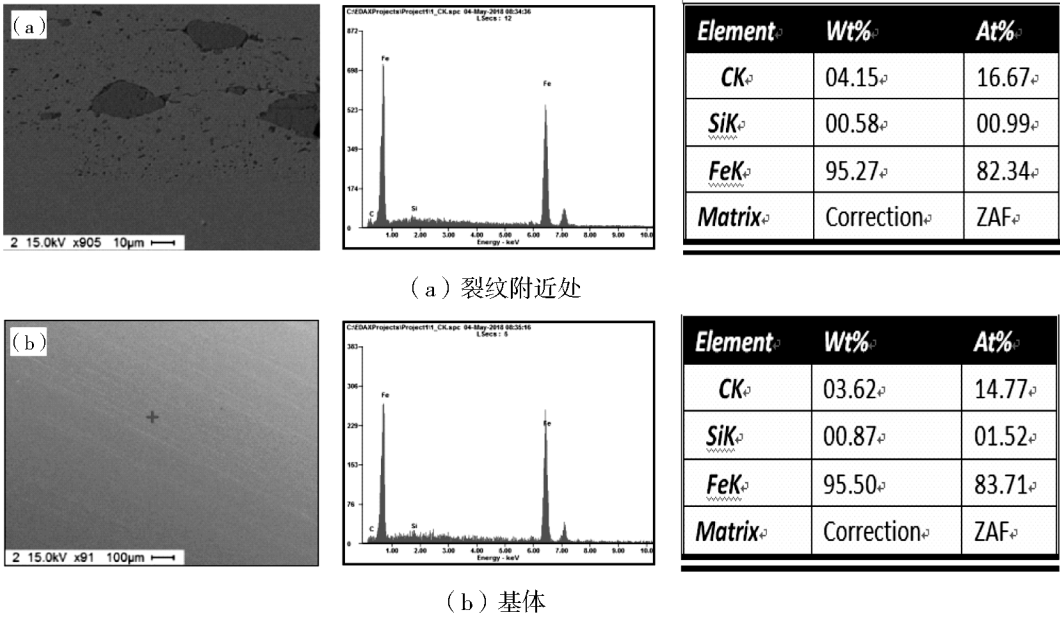
图 3 裂纹附近以及基体位置处扫描电镜结果

对上述缺陷试样利用扫描电镜观察其缺陷处组织,同时利用能谱扫描对比正常位置以及缺陷位置处的成分差异,结果如图 3(a)和 3(b)所示。从图 3

(a)可以看出,裂纹附近处存在大量氧化原点,这可能是在铸坯裂纹形成之后,裂纹附近组织在加热炉内受到高温氧化而成。同时,基体和正常位置处成分差别不大,且裂纹附近处未见微合金元素析出。

通过金相以及电镜缺陷的微观形貌和成分进行分析可以推断,缺陷源于铸坯,经轧制后裂纹变形在成品上表现为舌头状表面缺陷。

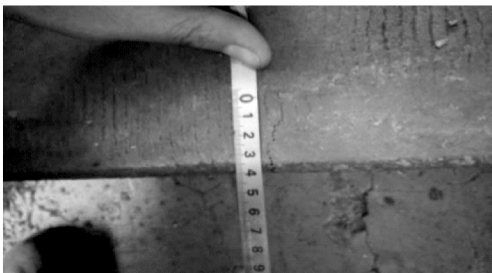
图 4 铸坯角部裂纹

根据轧材成品缺陷对铸坯裂纹溯源,在检查铸坯过程中发现铸坯角部存在裂纹缺陷(如图 4 所示)。

裂纹缺陷从铸坯角部向中间延伸,长度约 30 ~ 40 mm,裂纹深度约 25 mm。同时,表面缺陷的一部分与振痕波谷重合,且经过扩展延伸至相邻振痕位置处。另外,通过对比铸坯角部裂纹及成品舌形缺陷,在轧制乙字钢的过程中,方坯角部所对应的位置

为乙字钢的长腿内侧和短腿外侧,可以确定铸坯角部裂纹是该缺陷产生的主要原因。

通过调整结晶器冷却水量以改善铸坯初生坯壳的冷却条件,提高角部宏观组织均匀性。在连铸过程中,结晶器内的传热与冷却对改善铸坯质量有重要影响。结晶器传热均匀与否将会直接决定铸坯初生坯壳的厚度是否均匀。如果结晶器的冷却水量过大,结晶器热流密度增大,坯壳冷却的不均匀程度就越严重,从而影响铸坯的表面质量。由于裂纹主要出现在角部区域,因此,在生产本钢种时应适当减小结晶器水量,将结晶器水量从原来的 3 500 L/min 降低到 3 200 L/min,促进坯壳缓冷以保证初生坯壳的均匀性。

同时,结晶器四角冷却水缝与标准值(4 mm)存在偏差,会导致铸坯角部坯壳的厚度与强度不均匀,从而在角部坯壳的薄弱部位产生角部横裂纹。通过对大方坯结晶器水缝进行测量,测量结果如表 2 所示。结果表明,8#、10#和 11#结晶器的不同位置水缝存在差异,即水缝存在不均匀分布现象。

基于以上情况,对结晶器水缝进行优化。首先重新测量结晶器导流水套及铜管尺寸并设定标准水缝参数,同时对更换过程进行重点监控,以保证结晶器水缝的均匀性。

二冷过强将使得铸坯在纵向及横向上的温度梯度过大,从而产生较大的热应力。同时角部为二维传热,冷却更强且不均匀性更大,使得铸坯表面的温度容易落入第三脆性区进行弯曲矫直^[4]。另外,过强的二次冷却还会使得铸坯表面温度在矫直段经历反复回温的过程^[5],从而导致固态相变反复发生,促进碳氮化物在晶界析出,增强了横裂纹的敏感性。因此应当适当降低二冷水量,对于本钢种,将二冷比水量从原来的 0.23 l/kg 降低到现在的 0.19 l/kg,提高铸坯进入弯曲矫直段的温度并减小铸坯纵向和横向温度的不均匀性,减少横向裂纹的产生。

拉速作为重要的工艺参数,对控制铸坯缺陷和产能有着重要的作用。当拉速过低时,结晶器上回流较弱,结晶器弯月面处钢水供热不足,保护渣的熔化性能较差,此时坯壳厚度较厚且均匀性较差,易在坯壳薄弱处产生裂纹;同时,较低的拉速会使铸坯进入拉矫机的表面温度过低而进入第三脆性区。过高的拉速使得铸坯在结晶器内的传热量少,坯壳较薄,因此,应当保证合适的拉速。对于本钢种,将拉速从之前的 0.62 m/min 提高到现在的 0.68 m/min,使铸坯进入拉矫机温度稳定控制到 930 ℃ 以上,避开钢种裂纹敏感区。

于本钢种,将铸坯的缓冷时间由之前的 24 h 增加到 48 h,达到消除或减少应力,防止裂纹的产生的目的。

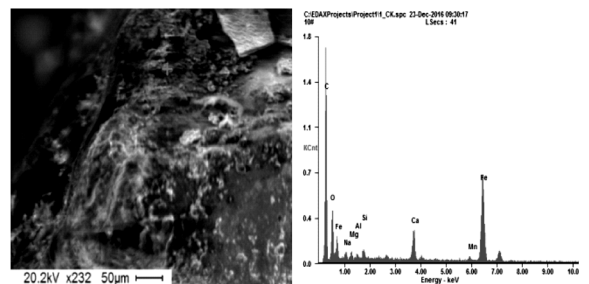
图 5 裂纹断口处能谱扫描结果

为进一步判断裂纹是在结晶器冷却还是二冷阶段产生,对裂纹断口位置处的成分进行分析,微观形貌以及能谱扫描结果如图 5 所示,具体成分含量如表 1 所示。从微观形貌来看,裂纹处存在大量附着物。附着物的能谱扫描结果表明,除了基体的 Fe 元素以外,O、Ca、Si、Mg 和 Na 的峰值也较为明显,在该位置下存在保护渣的成分,可能是在结晶器弯月面处保护渣被挤入裂纹处。因此可以推断,铸坯角部裂纹形成于结晶器阶段。

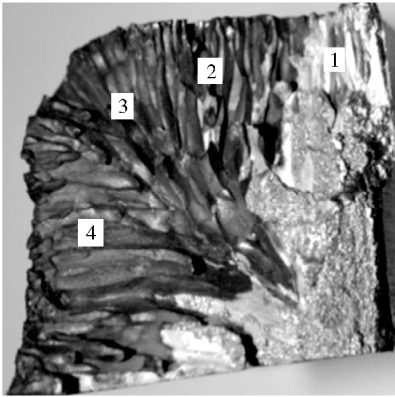
图 6 铸坯角部裂纹断口宏观组织

在铸坯角部裂纹处取样,沿着裂纹剖分试样获得缺陷位置处断口的宏观组织,如图 6 所示。裂纹深度约为 25 mm,柱状晶较为发达,表面无激冷层。图中 1、2、3 和 4 依次为检查区域,1# 区域为新压开的沿晶断口,说明晶界结合力较弱,裂纹易通过该位置进行扩展;2#、3# 区域颜色较黑,晶粒相对小;4# 区域颜色为深蓝色,晶粒最大。以上结果表明,方坯断面角部组织均匀性较差,导致内部组织应力集中,在高温应力作用下使得铸坯裂纹的产生。

YQ450NQR1 为 C 含量在 0.10%~0.14% 范围内的亚包晶钢,发生 $\delta \rightarrow \gamma$ 相变时收缩性较大。因此,初生坯壳与结晶器热面具有较大的空隙,使得在连铸过程中坯壳在靠近弯月面区域和角部区域的收缩不均匀。初生坯壳厚度不均匀性越大,表面越容易产生凹陷,从而诱发横裂纹。同时,该钢种为微合金钢,含有一定量的 Cu 和 V 等元素。Cu 不易氧化且熔点较低,容易在晶界处富集;V 容易与钢种 N 结合从而形成第二相质点在奥氏体晶界处析出并钉

扎在晶界,以上两个方面都进一步增加了钢种本身的裂纹敏感性^[4]。在弯曲矫直阶段受到外力作用导致晶界破坏,从而使得裂纹沿着晶界进一步扩展。

综上所述,YQ450NQR1 为裂纹敏感性钢种,且在结晶器内由于一次冷却不均匀容易导致铸坯角部裂纹的产生。同时,铸坯在运行过程中受到弯曲力和矫直力以及鼓肚的作用,若铸坯刚好处于低温脆性区,且振痕处本身处于应力集中区域,裂纹容易在进入二次冷却和拉矫处进一步萌生并逐步扩大。因此,对于铸坯横裂纹的控制应当从结晶器以及二次冷却阶段的冷却工艺等方面加以控制。
