590CL 车轮钢旋压冲孔开裂原因分析

白雅琼, 寇沙沙, 靳 燕, 姚熠莹

(内蒙古包钢钢联股份有限公司技术中心, 内蒙古 包头 014010)

Cause Analysis on Cracking of 590CL Wheel Steel When Spinning and Punching

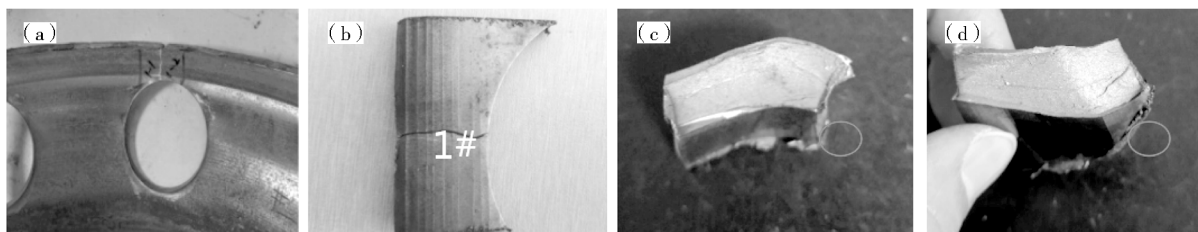
图 1 轮辐开裂件宏观形貌

图 1 为轮辐开裂件的宏观形貌照片,由图 1(a)可见,开裂位置位于轮辐外缘部位的风孔与剪切端之间。用锯切机在车轮钢开裂位置取样,试样沿开裂面断开,见图 1(b);断口上可见明显的“人字条纹”特征,“人字条纹”的箭头指向裂纹源,相反的方向为裂纹扩展方向^[2]。如图 1(c)、(d)所示,“人字条纹”箭头指向轮辐风孔端的圆弧处,即为裂纹源,裂纹源约在钢板厚度的心部位置,裂纹从风孔端向剪切端扩展。

590CL 轮辐的开裂位置位于轮辐外缘的风孔与剪切端之间,根据断口表面“人字纹”的走向,确定开裂件的断裂源位于车轮钢的风孔端,试样断裂源处断口的二次电子像形貌显示断裂源处断口为解理形貌。结合金相组织分析,发现风孔端试样心部有

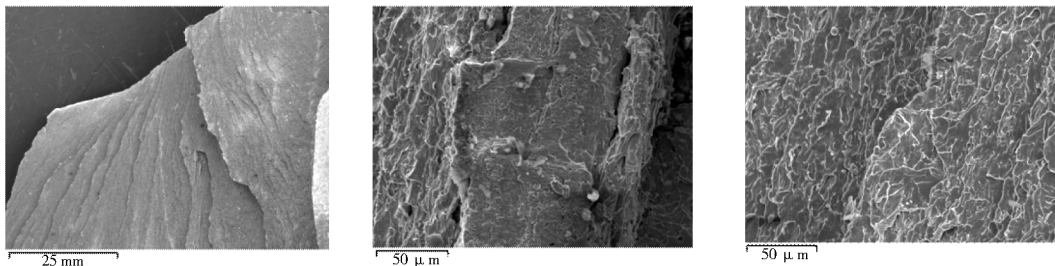
图 2 轮辐开裂件的断口形貌图

察,图 2 为轮辐开裂件的断口形貌图,试样断裂源区未见异常夹杂物,为解理断口形貌。

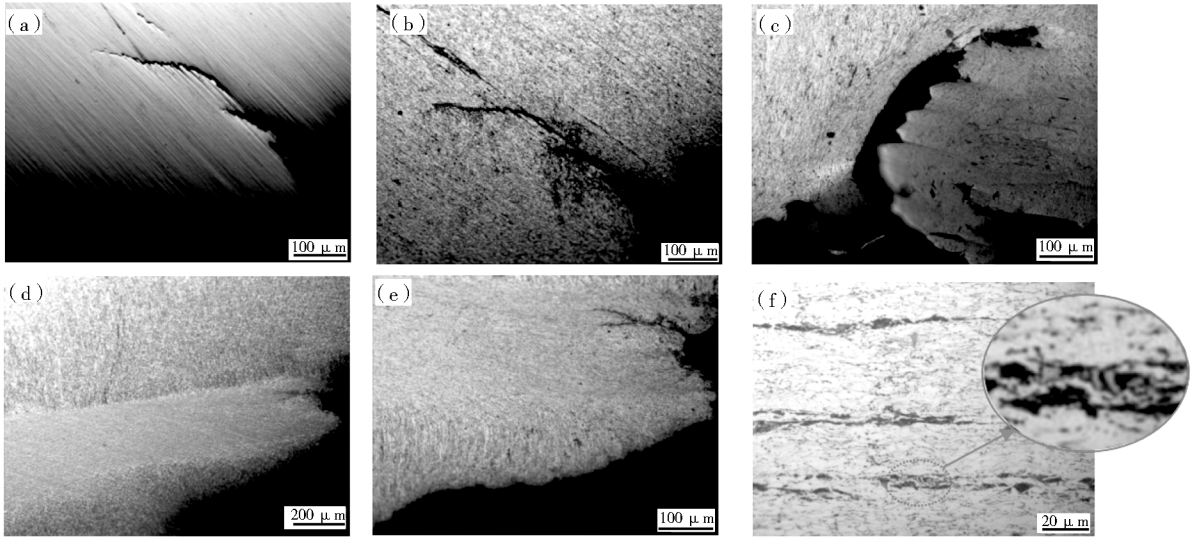
图3 轮辐开裂试样风孔圆弧截面的金相图片

轮辐开裂试样风孔圆弧截面腐蚀后的金相图片,试样的基体组织为铁素体 + 珠光体,心部有珠光体偏

析带,如图3(a)、(b)为所示,显微镜下可以看到1[#]试样裂纹源区有一条裂纹,裂纹尖端指向心部珠光体偏析带,珠光体偏析带对应位置可以看到微裂纹;如图3(c)所示,2[#]试样裂纹源区有一条裂纹,裂纹

附近组织有金属流变,如图3(d)、(e)所示,2[#]试样内壁次表面有一条始于断口的裂纹,该裂纹延伸处有一层加工硬化层,裂纹的尖端指向珠光体偏析带,由图3(f)可以看到试样心部偏析带上有点串状夹杂物。

(a)、(b)为1[#]试样;(c)、(d)、(e)、(f)为2[#]试样

珠光体偏析带,偏析带对应位置有微裂纹,这是因为偏析带区域的组织和性能与其他区域不同,在材料轧制或加工过程中容易引起应力集中,产生微裂纹。通过扫描电镜能谱分析,可以看到偏析带上有主要成分为C、Nb的点串状夹杂物,钢中添加微量Nb可发挥其在轧制阶段的组织细化作用,减小铁素体尺寸以降低穿晶裂纹出现的风险^[3],但对于含有Nb、

综合分析表明,车轮钢心部有偏析带并伴有主要成分为 C、Nb 的点串状夹杂物,这些均会在加工成型过程中阻碍铁素体的正常变形,而且旋压变形不同于金属普通的塑性变形,它是塑性变形和流动变形的复杂过程^[5]。车轮钢旋压时金属流动性不一致,从而产生加工硬化,在心部偏析部位产生应力集中诱发裂纹,后经冲孔使应力释放,导致开裂。

减轻钢的心部偏析是一个复杂的过程,需要从炼钢、连铸、轧制等多个环节进行综合控制,针对 590CL 车轮钢心部偏析及偏析带上的夹杂物,建议调整成分,确保合适的铌、碳比例,查找偏析带产生的具体原因,优化炼钢、连铸和轧制工艺,如采用先进的电磁搅拌技术、动态轻压下技术,控制二冷区冷却水量,减少偏析带的存在。在轧制过程中,控制好加热温度、开轧温度和终轧温度,利用低温高压下以及合理的控轧控冷工艺,减少带状组织的形貌和大小^[6]。

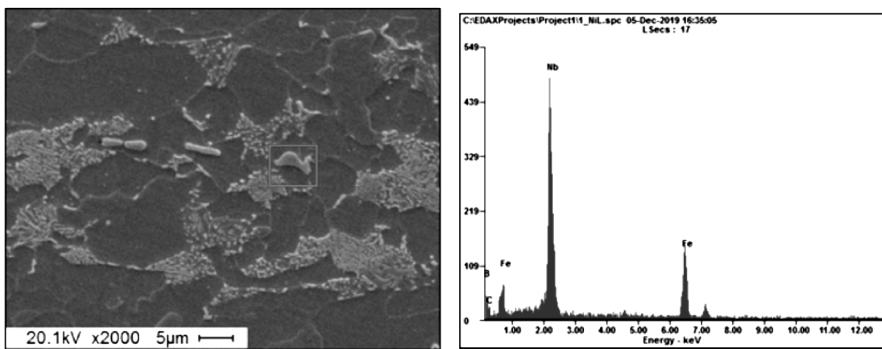
图4 轮辐开裂试样偏析带上的析出物的扫描电镜能谱图片

镜能谱分析,如图4所示,开裂试样偏析带上夹杂物主要成分为C、Nb等。

V、Ti 等微合金的微合金化钢,在铸坯凝固过程中,树枝晶间形成 Nb、V、Ti 和 C、N 等元素的富集,最终会形成(Nb、V、Ti)(C、N)类型夹杂物。最终铸坯经轧制,这类夹杂物保留到了珠光体带中^[4],这类夹杂物会增加材料的脆性,降低材料的塑性和韧性,甚至在加工过程中出现裂纹。断裂源处的裂纹与试样心部的偏析带位置对应,且裂纹附近有金属流变,在材料内壁的次表面位置可以看到一层加工硬化层,表明材料在加工过程中发生了加工硬化,使晶粒发生滑移,晶粒被拉长、纤维化。

(3)针对 590CL 车轮钢心部偏析及偏析带上的夹杂物,建议调整成分,确保合适的铌、碳比例,优化炼钢、连铸和轧制工艺。
