# 不锈钢热轧中间坯边部侧翻缺陷初探

**摘 要:** 文章对典型不锈钢板表面边部侧翻缺陷进行了研究。利用金相显微镜和扫描电镜对边部侧翻缺陷横截面形貌、组织、成分等进行了分析。通过检测分析发现边部侧翻缺陷在热轧中间坯上已经形成, 微观形态为开口指向边部的裂纹且内部氧化物存在分层现象, 成因是在高温条件下, 在轧制过程中金属横向变形不均匀导致的。据此提出了缺陷的一种形成机理, 通过有效的防治措施可以减小甚至消除这种缺陷, 降低其对成品成材率的影响。

## Primary Investigation on Rollover Defect at Edge of Hot Rolled Intermediate Billet for Stainless Steel

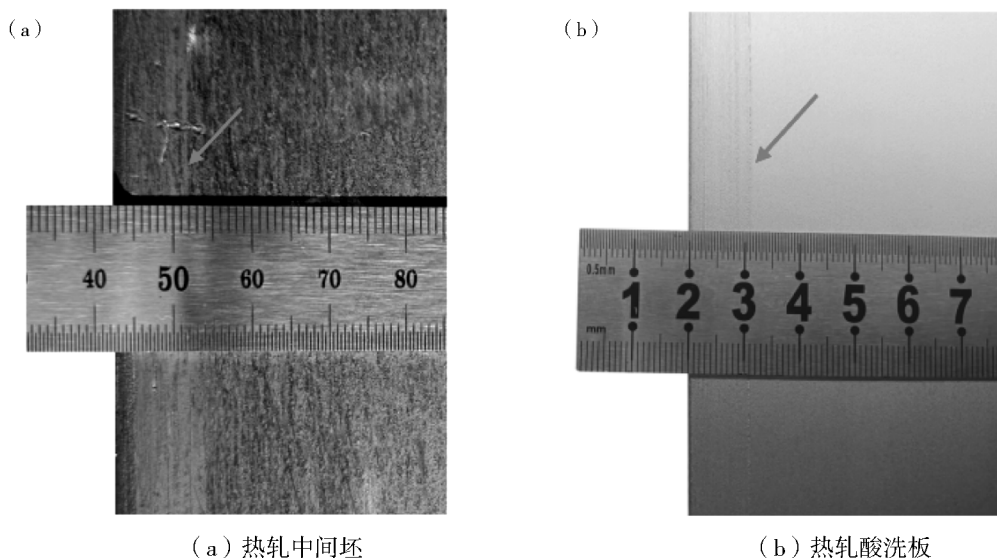
一直以来,侧翻缺陷都是热轧带钢的主要表面质量缺陷之一。图1是工业生产的不锈钢不同轧制状态下表面产生的边部侧翻缺陷宏观形貌。分析热轧中间坯和经过酸洗后的热轧带钢的表面不难发现,边部侧翻缺陷均表现为边部直线状,集中分布于边部一定范围内,并沿着轧制方向不断延伸。对比发现,侧翻缺陷在铸坯经过五道次可逆热轧后的中间坯表面已经产生,经过后续热连轧工艺得到的不锈钢带钢,酸洗后的表面侧翻缺陷则更加明显,且缺陷宽度进一步增大,这严重影响不锈钢带钢的表面质量和成品成材率。

图1 不同轧制状态下表面产生的边部侧翻缺陷宏观形貌

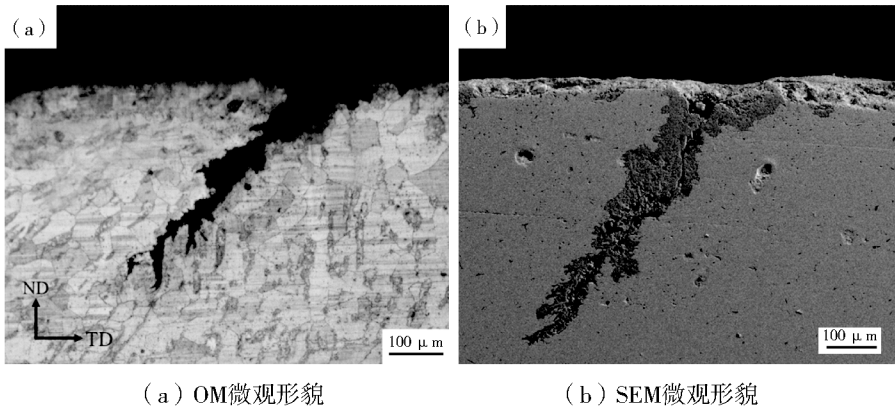
通过对热轧中间坯侧翻缺陷区域横截面进行显微形貌观察发现,表面侧翻缺陷的微观形貌为一道距离表面清晰可见、深度大约为400 μm的裂纹状缺陷,该缺陷的扩展方向与表面存在一定的倾斜角度,同时裂纹的开口方向指向轧材的侧面,该开口位

置宏观表现为延轧向的线状缺陷,不锈钢热轧中间坯侧翻缺陷区域横截面微观形貌如图2所示。如图2(b)所示为侧翻缺陷SEM微观形貌,在扫描电镜下对裂纹内部分析,发现缺陷内部氧化物之间存在较为明显的分层现象。

图 2 不锈钢热轧中间坯侧翻缺陷区域横截面微观形貌

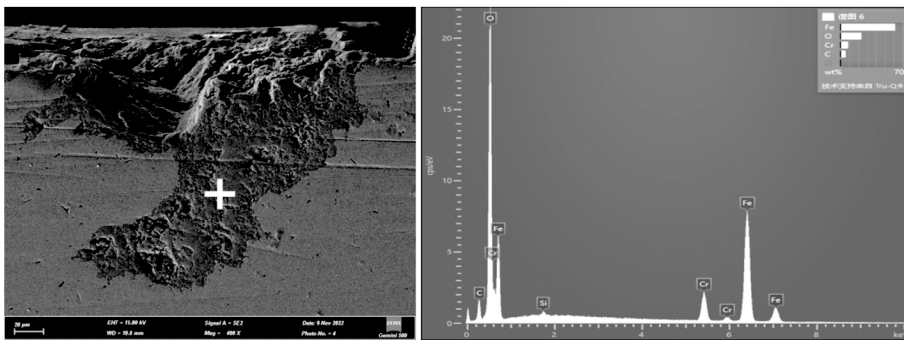
图 3 为裂纹内部 EDS 能谱分析结果,表 1 为裂纹内部的能谱分析结果,结果显示裂纹内部为氧化

铁。此现象与文献<sup>[7]</sup>结果相近,初步判断这种裂纹缺陷形成于高温条件下。

图 3 EDS 能谱分析

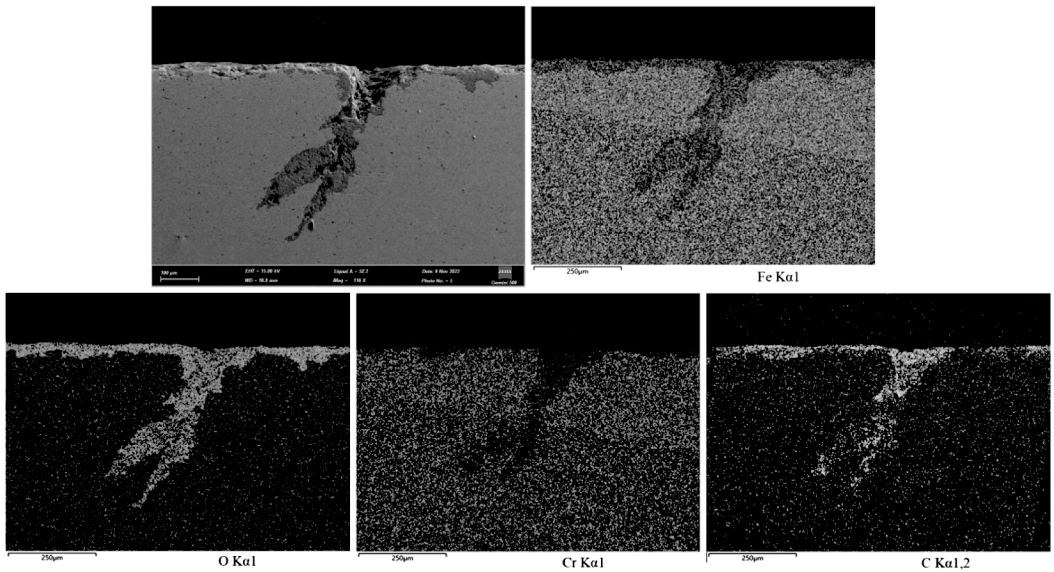
由图 4 可见,裂纹内部的主要元素有 Fe、O、Cr、C,故裂纹处析出物主要为氧化铁,并未出现其余成分,故这种裂纹缺陷在高温条件下形成。同时,分层现象表明在高温环境下,裂纹原始表面在没有形成裂纹之前就已经发生氧化。

图 4 EDS 面扫描能谱分析

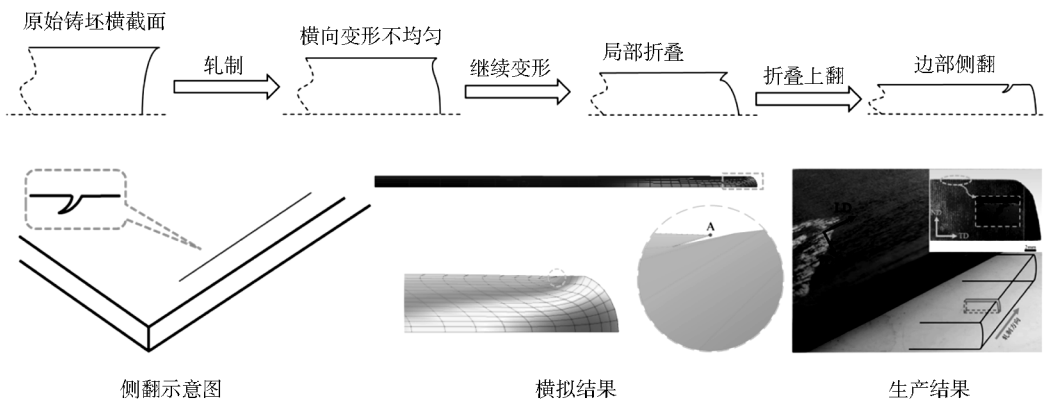
结合文献<sup>[8-10]</sup>研究判断,造成不锈钢热轧中间坯产生侧翻缺陷的原因为高温轧件在轧制过程中与轧辊之间的接触摩擦导致的金属横向流动不均匀,在轧制变形过程中,产生了侧面金属向轧件表面的演化,进而形成侧翻表面。同时,由于轧制过程中轧件角部金属的温度下降严重以及变形应力结构复杂,角部附近的微小区域极易形成相对变形凹陷。在轧件减薄的过程中,变形凹陷的表面相互接触形成堆叠型裂纹并伴随侧翻变形上翻到轧件表面,因

此,该裂纹的两个面即为原始铸坯的侧面演化而来。铸坯在加热过程中因氧化而产生氧化层,文中分析的粗轧中间坯侧翻缺陷中的分层状氧化层即由此演化而来。该裂纹在向表面演化的过程中轧材的原始角部首先翻转到轧材表面上来,同时裂纹的开口端也随之进行上翻,而靠近裂纹尖端的位置最后翻平,因此裂纹在侧翻到轧件表面时出现倾斜,开口指向轧件边部。随着轧制道次的增加,轧材厚度被不断压缩并且伴随着侧翻变形,侧翻量随着轧制道次的增加而增大,侧翻缺陷也伴随侧翻量的增大而向宽

轧材继续减薄直到轧制成型,转移到轧材表面的裂纹缺陷深度随着轧材的变薄也逐渐降低,同时开口逐渐闭合,最终热轧侧翻缺陷位于边部一定范围内,主要沿轧制方向延伸、具有一定方向性且开口方向指向轧材侧面的闭合型裂纹缺陷。不锈钢热轧中间坯边部侧翻缺陷形成过程示意图及结果对比如图 5 所示,计算结果中的缺陷位置以及形态和开口方向均与工业热轧结果一致。

图 5 不锈钢热轧中间坯边部侧翻缺陷形成过程示意及结果对比

上述分析表明,不锈钢热轧中间坯的边部侧翻缺陷主要与金属的横向不均匀流动有关。在不锈钢生产过程中,通过减小轧辊和轧件之间的摩擦、改善

铸坯形状以及调整立辊变形量,尽量使铸坯轧制横向变形均匀。在产线无法实现过多减小轧制摩擦力时,对于轧制不锈钢带钢,采用优化铸坯横截面形

状,调整边部直角为内凹圆弧状,抵消轧制过程中产生的横向不均匀变形,同时配合设置合理的立辊压下量,对不锈钢热轧中间坯的边部侧翻缺陷位置与严重程度有一定的改善效果。
