焊管表面点状缺陷原因分析

摘 要: 某用户将 IF 钢板焊接成钢管用于制作家电冷凝管, 在对焊管进行常规水压试验时, 钢管表面局部出现点状缺陷的情况。使用金相显微镜、扫描电镜等手段, 对点状缺陷进行化学成分分析及缺陷处微观组织、非金属夹杂物等检测, 并对母材钢板进行力学性能及金相微观结构检测。结果表明, 点状缺陷处有异常组织, 异常组织含有 Cr、Ni 等合金元素, 与基体化学成分不同。外来异物压入使焊管局部应力集中, 水压试验时, 从与基体结合薄弱的异物处产生打压漏点。为了避免此类表面缺陷的产生, 应加强焊管整个生产过程、加工过程的质量监控, 防止异物压入破坏基体的连续性, 造成钢材质量下降。

Cause Analysis of Spot Defects on Surface of Welded Pipe

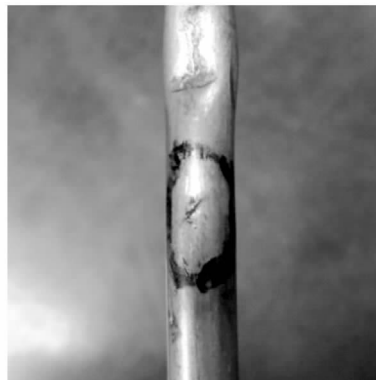
图 1 为焊管表面点状缺陷宏观形貌。钢管表面随机分布着小坑状缺陷(直径 0.5 ~ 1 mm),无规律性,缺陷率为 1%。宏观观察,缺陷呈浅凹坑状,无

擦、划伤痕迹,有手感。

图 1 点状缺陷宏观形貌

由以上原因分析得知,IF钢表面点状缺陷是由含有Cr、Ni等合金元素的异物压入引起的。为了避免此类表面缺陷的产生,应加强焊管整个生产过程、加工过程的质量监控,防止异物压入破坏基体连续性,造成钢材质量下降。

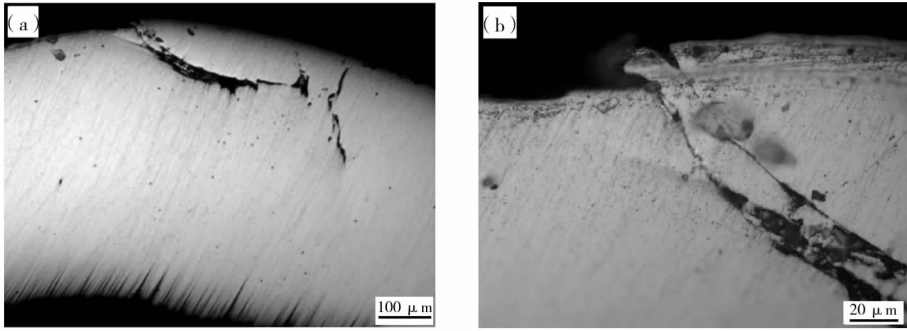
在缺陷处取一块金相试样,磨至钢管横截面。抛光后在金相显微镜(德国蔡司生产,Axio Observer D1m)下观察,缺陷处可见一条与表面约呈 30°角的裂纹斜向伸入钢基体,裂纹根部可见红色的铜,裂纹

附近未见异常夹杂物,如图 2 所示。采用 4% 硝酸酒精溶液腐蚀后在显微镜下观察,裂纹两侧组织不同,一侧为基体正常组织铁素体,另一侧显微组织不受腐蚀,如图 3 所示。

(a) 裂纹走向

(b) 裂纹根部形貌

图 2 裂纹微观形貌

纹的根部可以看到红色的铜,表明裂纹产生于镀铜之前。裂纹两侧组织不同,靠近表面的一侧为不同于基体的异常组织,扫描电镜及能谱仪分析异常组织含有 Cr、Ni 等合金元素,裂纹沿着基体组织与异常组织的交界面扩展。

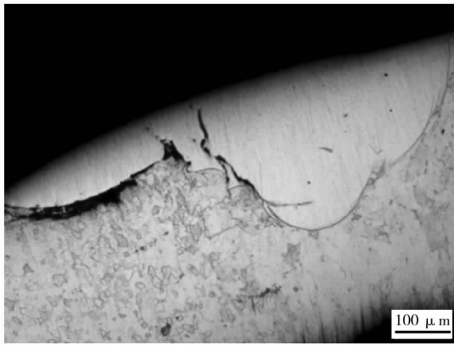
图 3 裂纹附近组织特征

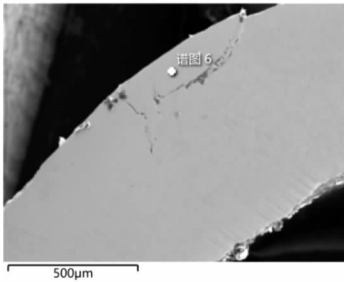
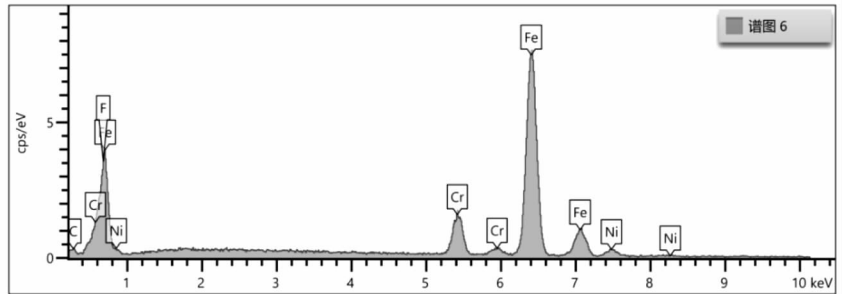
使用扫描电镜及能谱仪(德国蔡司生产, Sigma 500)分析,裂纹靠近表面一侧异常组织内含有 Cr、Ni 等合金元素,见图 4。但是,焊管基体里未添加此类合金元素,见图 5。采用扫描电镜能谱仪对两处化学成分进行分析,结果见表 3。含量高的合金元素使得异常组织未受 4% 硝酸酒精溶液侵蚀。

部位	C	Fe	Cr	Ni
异常组织处	1.60	84.55	9.95	3.90
基体	0	100	0	0

图 4 异常组织处扫描电镜及能谱分析

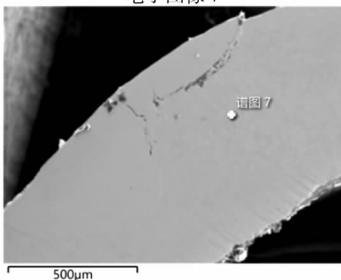
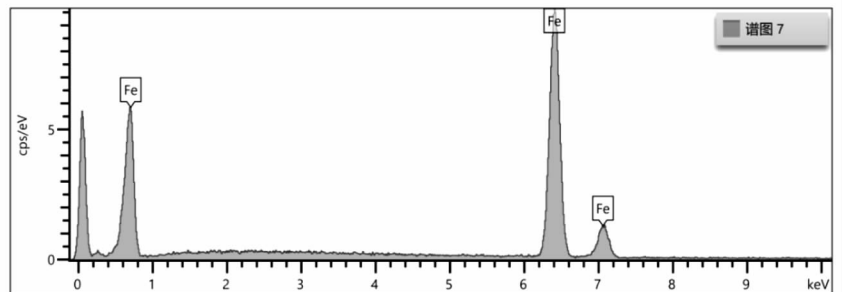
图 5 基体扫描电镜及能谱分析

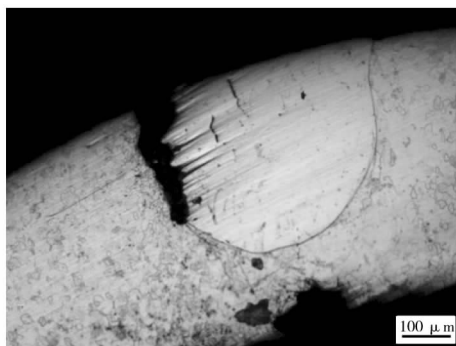
为了排除偶发性因素,取另一块表面点状缺陷试样进行检测,检测条件相同,结果与第一块的相同,缺陷处可见一条与表面约呈 90° 角的裂纹伸入钢基体。采用 4% 硝酸酒精溶液腐蚀后,靠近表面一侧组织异常,裂纹的微观形貌如图 6 所示。异常组织处含有 Cr,见图 7。而基体不含有 Cr,见图 8。扫描电镜能谱仪对两处化学成分进行分析,结果见表 4。

图 6 缺陷处裂纹微观形貌

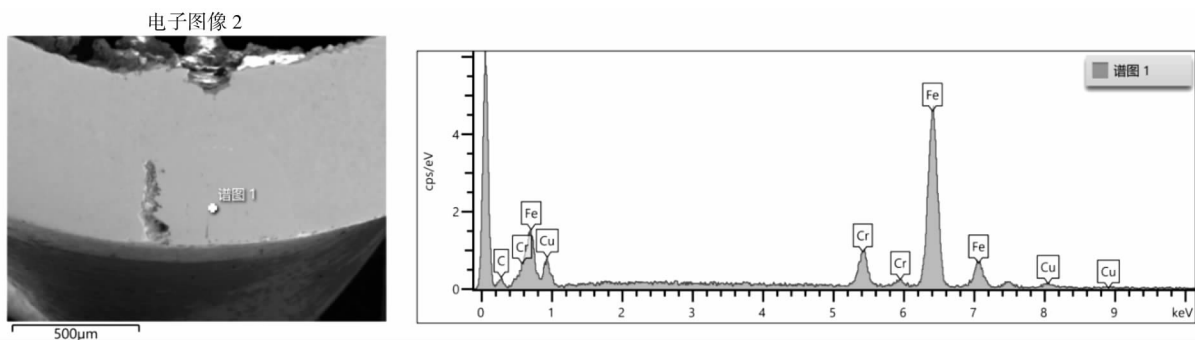
图 7 异常组织处扫描电镜及能谱分析

部位	C	Fe	Cr	Cu
异常组织处	2.98	84.03	9.87	3.12
基体	2.87	93.68	0	3.45

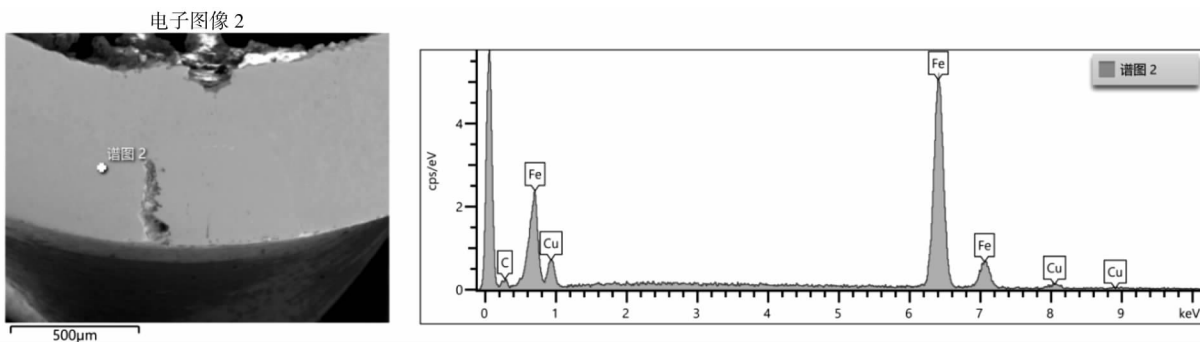
图 8 基体扫描电镜及能谱分析
