Q355NE 风电用钢探伤不合格原因分析

李 浩, 张 玮, 戴 鑫, 张 军, 任海峰

(内蒙古包钢钢联股份有限公司薄板坯连铸连轧厂, 内蒙古 包头 014010)

Cause Analysis on Disqualification of Flaw Detection for Q355NE Wind Power Steel

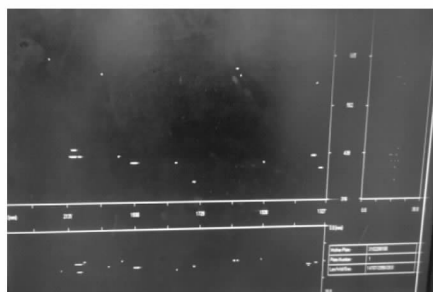
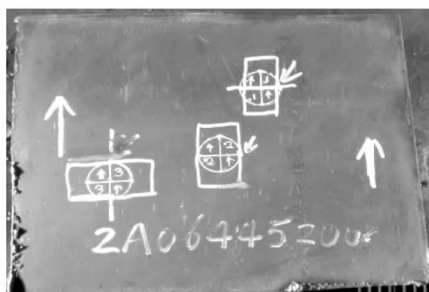
图 1 在线超声波探伤及线下人工精确探伤情况

钢板经在线超声波测厚仪检测,显示钢板心部(厚度 1/2 处)存在缺陷(图 1a)。钢板下线后,利用 SONATEST 250 s 超声波探伤仪对缺陷进行精确定位,标记缺陷位置(图 1b),并记录超声波探伤仪波形。

(a) 在线超声波探伤设备显示画面

(b) 精确定位后缺陷的位置

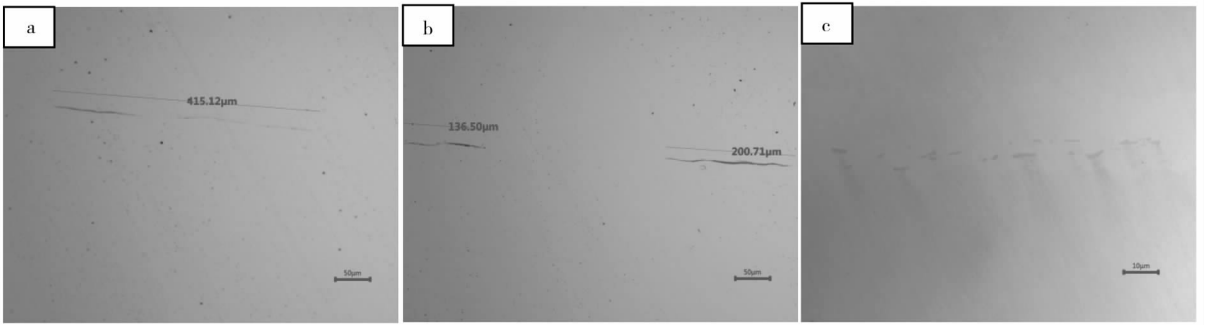
图 2 3[#]缺陷试样光学显微镜下观察到的裂纹、MnS 夹杂物及析出物

厚度 1/2 处左右的位置发现长度约 415.1 μm 的裂纹(图 2a)、长度为 136.5 μm 和 200 μm 的 MnS 夹杂物(图 2b),以及零星的析出物(图 2c)。

(a) 裂纹, 200 × (b) MnS 夹杂物, 200 × (c) Nb, Ti 析出物, 500 ×

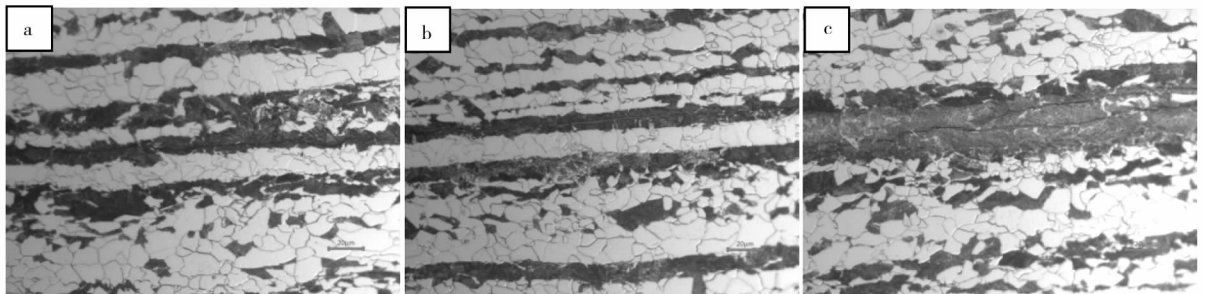
图 3 3[#]缺陷试样腐蚀后的异常组织照片

将试样腐蚀后,裂纹区域的组织存在异常(图 3a),正常心部的组织应该为白色的铁素体 + 黑色的珠光体组织,而裂纹处的组织为褐色的马氏体组织。MnS 邻近的组织也存在异常(图 3b),表现为 MnS 出现在马氏体组织之中,图中 MnS 夹杂物长约

121 μm, MnS 夹杂物两侧有细小的裂纹。在另外一处马氏体组织中,出现了三条裂纹,其中中间一条裂纹中含有 55 μm 长的 MnS 夹杂物(图 3c),在裂纹的头部发现有析出物。

(a) 裂纹, 500 × (b) MnS 夹杂物, 500 × (c) 裂纹、MnS 夹杂物、析出物, 500 ×

从图 3 可以看到,裂纹处有 MnS 夹杂物出现。铸坯在凝固过程中,溶质元素析出并不断富集,使得铸坯从表壳到中心凝固结晶过程中,一些溶质元素(如 C、Mn、S 等)在固体与液体的边界上溶解并发生平衡移动,使得溶质元素发生再分配。从凝固的柱状晶析出的溶质元素,不断地溶解到尚未凝固的钢液中,伴随着凝固结晶的不断进行,富集的溶质元素最后推向凝固中心,于是就产生了富集 Mn 和 S 的偏析带,位置基本处于铸坯中心。当偏析带富集 Mn 和 S 的浓度达到一定程度时,就会在偏析带中析出 MnS 化合物^[2-3],形成 MnS 夹杂物。由于 MnS 夹杂物与钢本体的界面结合能低,在张应力的作用下比较容易萌生裂纹。此外, MnS 夹杂物的尖端也可能在应力作用下导致应力集中而引起开裂。图 3 的裂纹位于马氏体中,而在冷却过程中,马氏体内产生了较大的组织应力^[4],同时在硫化物的共同作用下,应力集中而产生微裂纹,当中心微裂纹达到一定长度,就会被超声波探伤检测出来。

从图 3c 中还可以发现, Ti、Nb 析出物呈链状分布,并呈小颗粒聚集。Ti、Nb 都是微合金强化元素,非常容易与钢中 C、N 结合,析出时形成相应化合

物^[5]。虽然析出的化合物可以起到钉扎晶界、细化晶界和析出强化的作用,但是颗粒连续分布的 (Nb、Ti)CN 也会破坏材料的连续性。同时,小颗粒的 (Nb、Ti)CN 会使得其周围基体中的组织产生畸变,升高了脆性转化温度,也就增加了开裂的风险。因此,生产时应尽量控制铸坯中 Nb、Ti 的偏析,避免其大量析出。

改善钢的成分偏析。连铸过程中要抑制柱状晶的发展,扩大等轴晶区比例,尽量缩小二次枝晶间距。具体的措施为控制浇注温度,尽量保证低过热度(20~30℃)浇注;利用电磁搅拌,在凝固末端搅碎枝晶;优化二冷制度,强化二冷区各冷却段水量。

下线,堆垛缓冷降低钢板的冷却速度,减小钢板内部组织应力和热应力,防止过大的应力在心部组织异常处诱发微裂纹。为保证钢板在下线缓冷前有足够的温度,重新明确了钢板下线缓冷工艺。要求在生产钢板前,梳理冷床条件,保证钢板在完成轧制后,在冷床上可以快速推进至下线辊道,下线缓冷温度不能低于 200 ℃,其中厚度小于 20 mm 钢板下线温度不得低于 150 ℃。

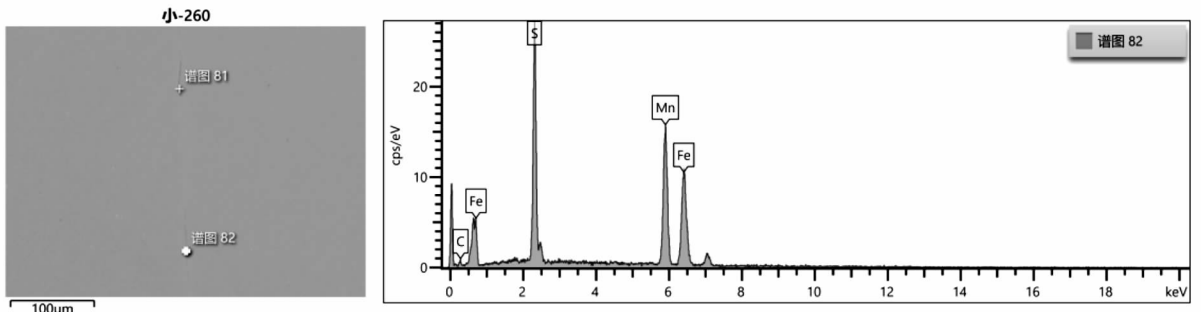
图 4 MnS 夹杂物的扫描电镜及能谱分析

对缺陷处夹杂物进行扫描电镜及能谱分析,确定为 MnS 夹杂物,对析出物进行扫描电镜及能谱分析,确定为(Nb、Ti)CN 析出物,见图 4、图 5。

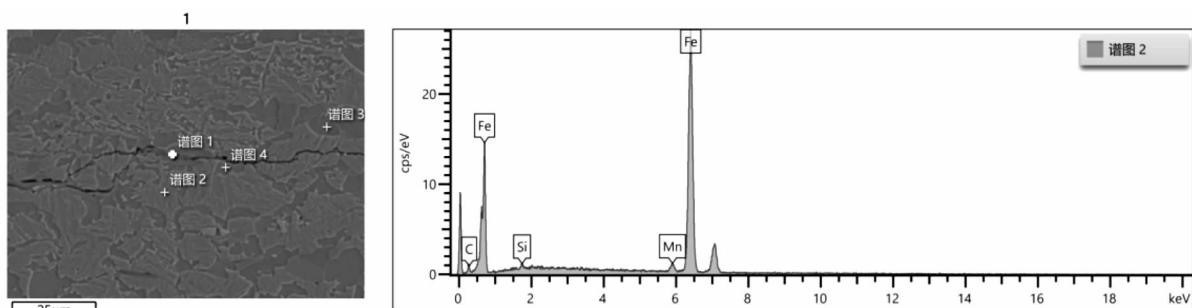
图 6 裂纹附近扫描电镜及能谱分析

对裂纹两侧进行扫描电镜及能谱分析,发现裂纹附近 C、Mn 含量较高。见图 6。

从图 6 扫描电镜结果可以看出,裂纹两侧 C、Mn 元素含量较高。钢中 C、Mn 含量提高时,会延长奥氏体转变的孕育期,奥氏体稳定性进一步提高,直接导致 C 曲线右移^[6]。这样使得钢板在轧后冷却过程中,不需要较快的冷速,就会产生马氏体、贝氏体组织,而塑性较差的马氏体、贝氏体组织,在轧后冷床冷却过程中,钢板中心容易受应力作用产生裂纹,最终导致钢板探伤不合格。
