CCPP 机组余热锅炉高压蒸发器泄漏分析与处理

(内蒙古包钢钢联股份有限公司动供总厂, 内蒙古包头 014010)

Analysis and Treatment of Leakage for High Pressure Evaporator of Waste Heat Boiler in CCPP (Combined Cycle Power Plant)

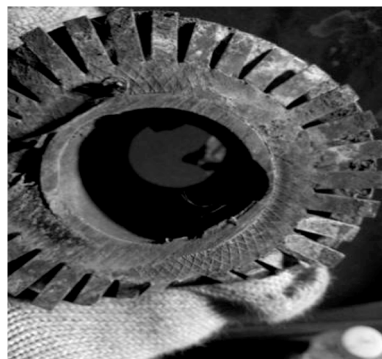
第一次泄漏发生在第1排第58列管,即右屏联箱末端靠近炉墙的管,泄漏点位置在迎烟气面距离上联箱约0.5 m处。沿径向断管后检查发现泄漏点处管道内壁呈现“V”形沟减薄形态,类似冲刷痕迹,见图1。割管检查泄漏管道其余部位及相邻管道均未发现管道内壁减薄现象,内窥镜检查管道下联箱处内部堆积呈咖啡色的垢片,见图2。

图1 泄漏点管道内壁“V”形沟减薄

管内减薄区域的形态呈现出明显的冲刷坑,综合考虑各种因素,认为是由于该区域的汽水混物流速较高,对管壁产生了冲刷,进而引发了应力腐蚀中的冲击腐蚀。冲击腐蚀特指在湍流或冲击造成的磨损与腐蚀介质共同作用下产生的腐蚀,通常易发生在管子弯头、管径突然变狭窄的部位。然而,在这三个泄漏点中,腐蚀发生在直管段而非联箱弯头处。为了解释这一现象,从流体冲击和腐蚀介质两个方面进行分析。

(1)对泄漏的高压蒸发器管进行更换,并修复相邻可能受影响的管道。中修时对锅炉进行了彻底的检查和处理,共抽样检查56根管。抽样位置主要在容易形成“烟气走廊”的炉膛中央和靠两侧炉墙1~5排管。从上下联箱处断管,用内窥镜检查管上段内壁积垢或减薄情况,将异常的管段进行更换处理。为了提高管材的耐腐蚀性,管子材质由20G更换为15CrMo。

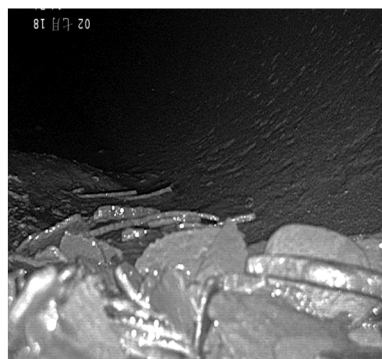
图2 下联箱内部咖啡色的垢片

综上所述,造成蒸发器管泄漏的根本原因是炉水内含有大量的沉积物,这一问题主要源于锅炉定期排污未能及时将下联箱内的沉积物排出。此外,该锅炉曾发生过“干锅”后又上水事故,导致管内氧化层脱落沉积在下联箱未能完全排出。分析下联箱沉积物无法排出的原因,认为这与高压蒸发器下联箱定排管道的取出口位置有关。

(2)改造下联箱定排系统。对定排系统进行整体评估和优化,将定排管道取出口位置由下联箱底部中间改至两侧,提高其排污效率^[3]。

(4)优化定期排污操作。制定更为严格的定期排污计划,确保下联箱内的沉积物能够及时排出。对定排操作进行标准化管理,确保每次排污的效果和安全性。加强对炉水的监控,指导定排工作,确保炉水水质符合标准。利用每次停机的机会对定排系统进行大流量带压冲洗,排至排水水质接近给水水质

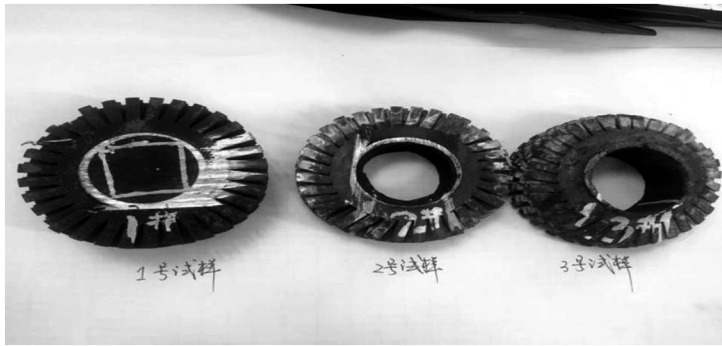
在迎烟气面距离上联箱约0.6 m处、迎烟气面距离上联箱约2.8 m处。泄漏点管道形态与第一次类似,在管道内壁呈现“V”形沟减薄形态。割管检查泄漏管道其余部位及相邻管道均未发现管道内壁减薄现象。进一步把第2排第4列泄漏点两侧切割3个管段分析^[1],发现管内有不同厚度的黑色沉积物,1[#]试样已被沉积物堵死,见图3。对1[#]试样、2[#]试样、3[#]试样的垢样进行能谱分析,结果见表1。

图3 第2排第4列泄漏点两侧割管分析

1#试样、2#试样、3#试样垢样能谱分析结果显示,1#试样中铁含量在24%左右,氧含量在36%左右,钠含量在25%左右,磷含量在9%左右;2#试样中铁含量在78%左右,氧含量在21%左右;3#试样中铁含量在64%左右,氧含量在31%左右。由此分析黑色沉积物主要是氧化铁垢、铁钠复合盐类垢、磷酸盐铁垢。
