高强度油缸用无缝钢管外表面缺陷分析

摘要: 文章针对现场生产的某批高强度液压油缸用无缝钢管表面缺陷引起的返废率高的问题进行了分析研究, 通过分析缺陷形貌将其分为结疤、凹坑和麻面三大类。通过金相、扫描电镜等分析方法对各类缺陷进行了检测分析。结果表明, 结疤、凹坑缺陷的形成是由轧制前原始坯料已经存在的表面裂纹引起的, 麻面缺陷的形成是热轧过程中表面氧化铁皮被轧压至管体上产生的。为了消除上述缺陷, 有针对性地采取了整改措施, 优化了连铸和轧制工艺。整改后的产品表面质量大幅度提高, 返废率从 30.6% 降低到了 1.7%。

Analysis on External Surface Defects of Seamless Steel Pipe for High Strength Oil Cylinder

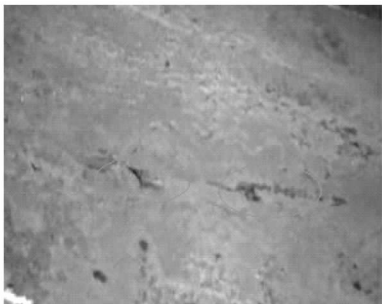
图 1 结疤

取现场热轧态无缝管观察,图 1 结疤缺陷的特征比较显著,分布规律性较强,主要特征是沿轧向呈

大螺旋形式分布,此类缺陷往往伴随着翘皮和凹坑,修磨过程中发现凹坑很深,修磨不可去除。图 2 的凹坑类缺陷则没有伴随翘皮,宏观形貌较为尖锐,凹坑是由于翘皮脱落后产生的。在凹坑内部存在裂纹,有的凹坑内部及附近存在较多细小分叉的微裂纹,沿轧向呈大螺旋形式分布,可见与结疤类缺陷特征分布及产生原因是一样。图 3 中的缺陷在钢管上的位置呈线性分布,抛光可去除。

从检测结果分析,裂纹周围无异常非金属夹杂物,裂纹内充满氧化铁,裂纹周围及前沿有氧化圆点等高温氧化特征,结合缺陷分析,可判定为钢坯原始伤,经过环形炉高温加热和氧化,加剧了缺陷的扩展和演变。推断钢坯缺陷呈纵向直线状,在后续的生产过程中,由于穿孔轧制存在扭转变形,原钢坯直线状缺陷变成大螺旋扭转分布,故生产出的光管表面

缺陷呈大螺旋状分布。由此可判断结疤缺陷是钢坯表面存在微裂纹所致^[3-5]。

(1)生产前对连铸机设备进行检查,保证铸机对弧、对中良好;降低拉矫机压力,保证铸坯正常矫直;更换二冷区堵塞喷嘴,二冷水分配比合适。

(2)适当提高拉速,提高铸坯矫直温度,保证结晶器保护渣熔化良好,下渣均匀。

(3)选用合适的结晶器铜管,确保铜管锥度正常,控制结晶器水量,使铸坯均匀冷却。

(4)铸坯出二冷区后,采用石棉板加盖保温,提高铸坯矫直温度。

(5)避开开浇第一炉,防止铸机冷辊道对铸坯造成激冷,形成裂纹。

(6)铸坯应及时送入缓冷坑中进行缓冷,缓冷时间大于48 h,管坯温度降至100℃以下方可出坑。

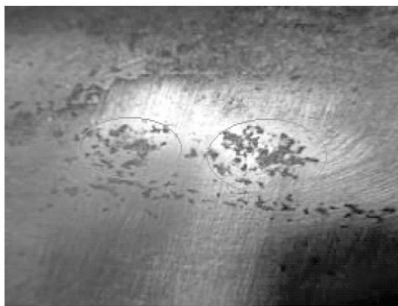
图 3 麻面

图3类麻面缺陷产生的原因较为清楚,为热轧过程中,表面氧化铁皮被轧压至管体上产生。结合生产实际分析产生的原因:①环形炉加热时氧化气氛导致管坯外表面氧化铁皮较厚;②定径前高压水除鳞设备没有达到设定要求,实际生产中钢管外表面氧化铁皮去除效果不好,定径时将氧化铁皮轧压至管体外表面,出现麻坑。

(1)降低环形炉空燃比,以形成炉内弱还原气氛,减少管坯表面氧化铁皮。

(2)更新定径前高压水除鳞设备,提高设备压力。

(3)对已生产出的热轧态钢管,在后续热处理正火过程中,降低正火炉的空燃比,正火后对直线条比较好的钢管不再进行矫直,防止再次将表面氧化铁皮轧压至管体。

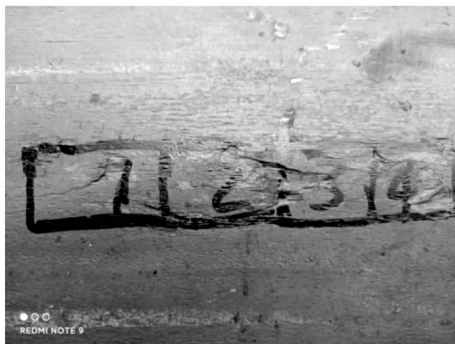
图 4 钢管缺陷处取样示例

在钢管结疤缺陷处取金相样 4 块,分别编号 1#、2#、3#、4#,见图 4。在缺陷处取纵截面制样后,进行夹杂物评级;使用 4% 硝酸酒精溶液对样品进行侵蚀,然后使用蔡司金相显微镜观察金相组织和缺陷内部;通过扫描电镜对试样裂纹周围进行能谱分析。

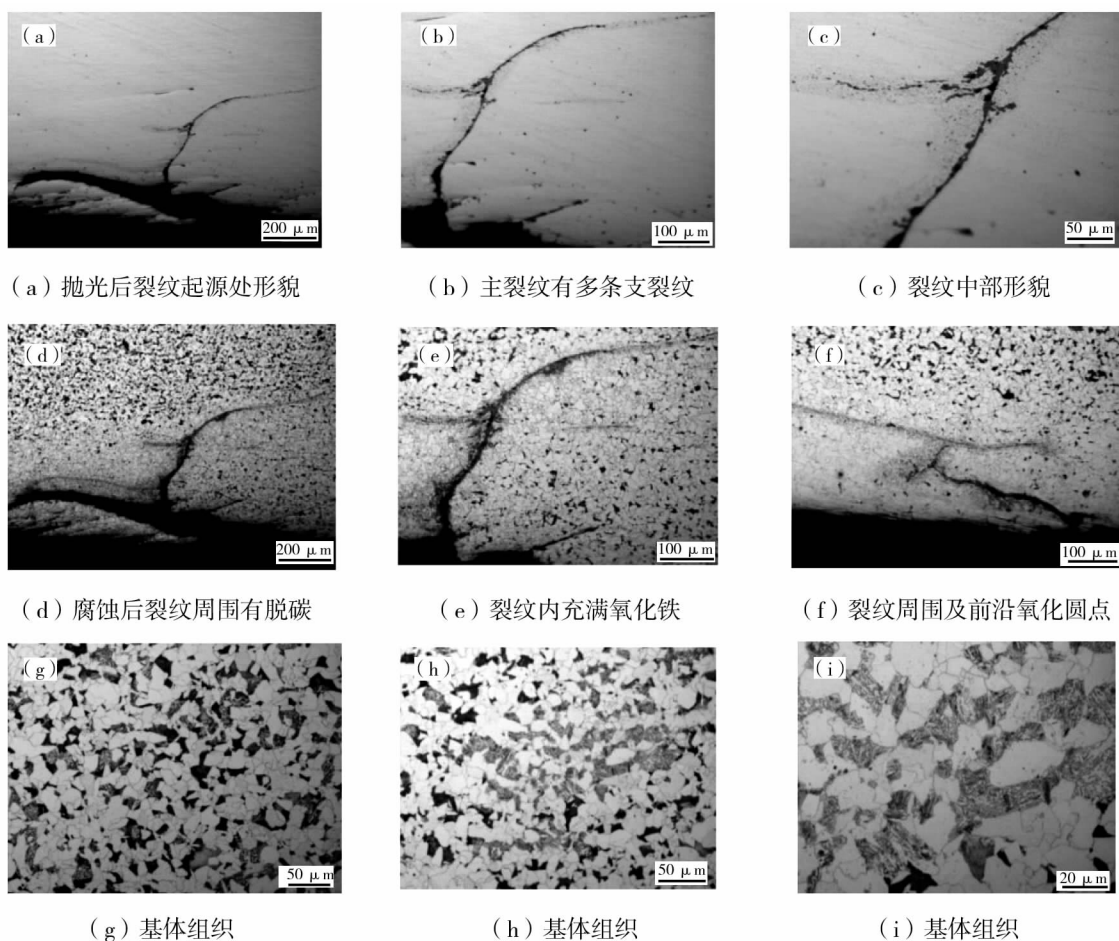
图5 1#试样裂纹形貌及金相组织

1#试样的横向面打磨至缺陷处,抛光后在显微镜下观察,见图5。缺陷处有两条起源于试样表面且与表面呈一定角度的主裂纹,主裂纹上有多条支

裂纹,裂纹周围及前沿有氧化圆点,裂纹周围无异常非金属夹杂物,裂纹内充满氧化铁,裂纹周围有脱碳,基体组织为铁素体+珠光体+贝氏体+马氏体。

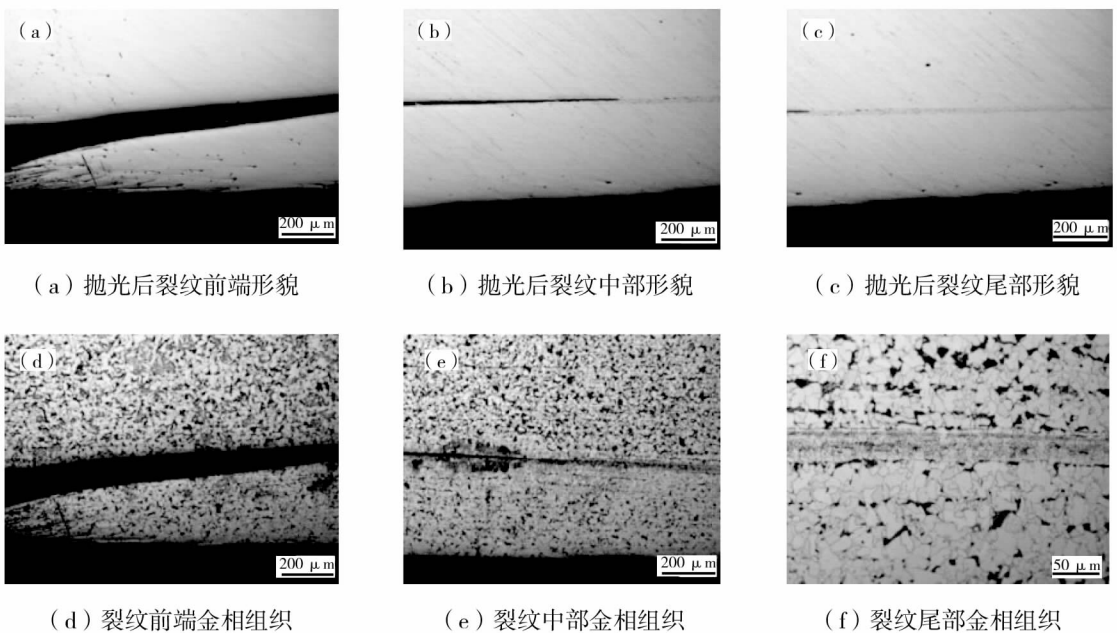
图6 2#试样裂纹形貌及金相组织

2#试样的纵向面打磨至缺陷处,抛光后在显微镜下观察,见图6。缺陷处有一条起源于试样表面且与表面呈一定角度的裂纹,裂纹的尾部平行于试样表面,周围及前沿有氧化圆点,周围无异常非金属夹杂物,裂纹内充满氧化铁,裂纹周围有脱碳,基体组织为铁素体+珠光体+贝氏体+马氏体。

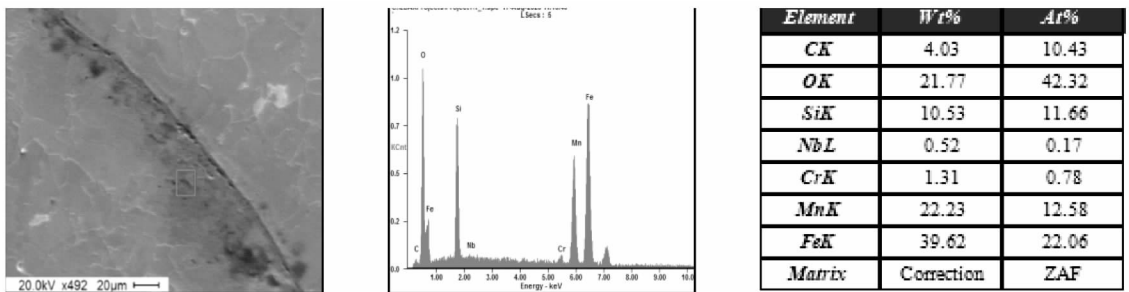
图7 能谱分析

通过扫描电镜对1#试样裂纹周围进行能谱分析,见图7,结果显示氧化圆点主要组成元素为O、Si、Mn、Fe等,没有Na、K、Cl等保护渣成分,排除裂纹的形成是炼钢时加入的保护渣残留导致。
