Q235B 钢带纵裂缺陷分析

胡所军, 刘广涛, 尚秀廷, 穆鹏, 杜岳明

(内蒙古包钢钢联股份有限公司制造部, 内蒙古包头 014010)

Analysis on Longitudinal Crack Defect of Q235B Steel Belt

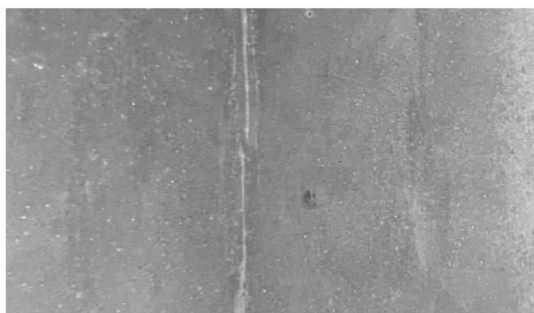
图 1 纵裂缺陷

钢水流入结晶器后,钢液在凝固过程中收缩或冷却不均匀,会造成初生坯壳应力集中,冷却较强的部位坯壳较厚,冷却较弱的部位坯壳较薄,结晶器内形成的初生坯壳受到钢液凝固时产生的热应力和组织应力,并在钢水镇静压力的共同作用下,坯壳厚度相对较薄的地方不足以承受这种应力,致使坯壳裂开产生裂纹,形成纵裂纹^[1]。纵裂缺陷形态见图 1。

由表3可知,结晶器锥度左侧、结晶器锥度右侧、结晶器窄侧左边水流量、结晶器窄侧右边水流量、固定侧热流、松动侧热流、结晶器进水温度、结晶器振幅、拉速、二冷水温度、二冷水压力、弯曲表面温度相关性系数 r 接近于0, P 值大于0.05,得出上述工序控制点不是影响钢带纵裂的因素;结晶器温差(固定侧)、结晶器温差(松动侧)、结晶器温差窄边左侧、结晶器温差窄边右侧、结晶器固定侧水流量、结晶器松动侧水流量相关性系数 r 接近于0, P 值小于0.05,得出结晶器进出水温差与CSP生产线生产的Q235B钢带表面纵裂有强相关性。

(1)中修期间修复了CSP生产线的结晶器水箱。

(2)中修期间西马克人员对两流扇形段进行对中调整,调整一流偏移量至4.3 mm,调整二流偏移量至3.4 mm,两流扇形段对中恢复50%。

(3)通过专业的手段、仪器测量修复了扇形段滑道整体变形情况,提高线下对中台的精度。

生产Q235B钢带开浇使用通宇普通高热流保护渣,拉速达到3.6 m/min后改用通宇Z-9保护渣,减缓结晶器传热,将拉速稳定在3.8~4.0 m/min之间,保持浇注过程中热流稳定。

提高结晶器进出水温差控制目标,一流结晶器进出水温差:固定侧不大于9℃,松动侧不大于9.3℃,窄边左侧不大于8.6℃,窄边右侧不大于7.8℃;二流结晶器进出水温差:固定侧不大于9.3℃,松动侧不大于9.4℃,窄边左侧不大于8.7℃,窄边右侧不大于8.9℃。
