## 几种典型堆钢原因分析

**摘要:**针对长材厂轧制 $\Phi 5.5$  mm、 $\Phi 6.5$  mm线材过程中,精轧后水冷段易发生堆钢事故,影响生产节奏及产量。通过对事故现象及堆钢试样形貌、显微组织及扫描电镜分析,查找事故真正原因,减少了重复性事故的发生几率,降低了精轧后水冷段堆钢次数。整改后堆钢比率降低至0.013%,累计故障时间降低至35.8 h,堆钢造成废品率降低至0.027%。

### Cause Analysis on Several Types of Typical Piling - up of Steel

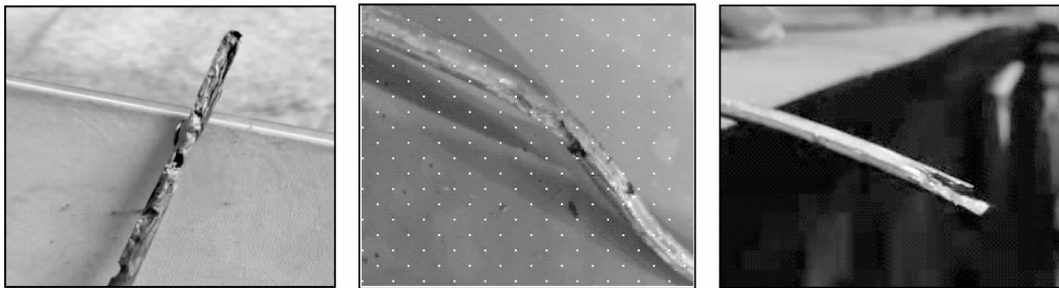
取堆钢试样源区进行金相、扫描电镜能谱分析检测, 图 1 是铸坯表面质量缺陷堆钢形貌照片, 发现此类堆钢试样微观形貌存在多条裂纹, 裂纹尖端附近有高温氧化圆点, 内部有氧化铁, 表明缺陷曾经历了高温氧化过程。通过对裂纹处能谱分析发现裂纹缝隙处有 K、Na、Ca 等保护渣的成分。图 2 是铸坯表面质量缺陷堆钢试样裂纹处扫描及能谱分析照片, 判断该类堆钢事故是在连铸过程中液位波动造成的卷渣, 缺陷铸坯未及时挑出导致轧钢堆钢。

图 1 铸坯表面质量缺陷堆钢试样形貌照片

在同一个结晶器宽度下, 由于拉速增大, 流股流出水口侧孔的速度和流量增加, 流股对结晶器窄面的冲击力也就增大, 流股沿窄面向上流动的速度增大, 从而导致结晶器液面的表面流动加剧, 加剧了结晶器内流体的扰动趋势, 因此, 拉速波动是引起结晶器液面波动的主要原因之一, 且随拉速的增加或降低变剧烈。同时在浇注过程中, 连铸操作、水口结瘤等也是引起结晶器液面波动的主要原因<sup>[1]</sup>。结晶器液面波动是弯月面区卷渣的根源。液面波动为  $\pm 5$  mm 时, 皮下夹渣深度小于 2 mm; 液面波动为  $\pm 10$  mm 时, 皮下夹渣深度小于 4 mm, 液面波动超过  $\pm 10$  mm 时, 皮下夹渣深度小于 7 mm<sup>[2]</sup>。而皮下夹渣深度小于 2 mm 时, 铸坯在加热炉加热时这些夹渣可以消除。夹渣深度在 2 ~ 5 mm 时, 就必须进行表面清理了。因此保持液面波动小于  $\pm 5$  mm, 就可消除卷渣。在结晶器安装了灵敏可靠的液面控制系统, 控制液面波动在允许范围内 ( $\pm 5$  mm), 挑出液位存在波动的铸坯, 能有效防止卷渣缺陷, 从而避免后续轧制堆钢事故。

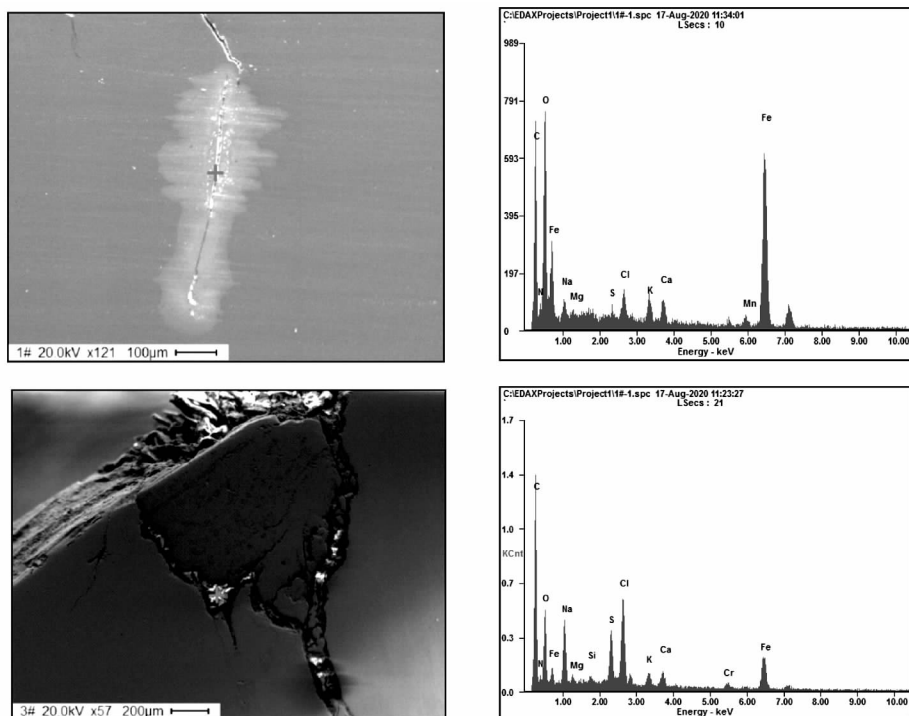
图2 铸坯表面质量缺陷堆钢试样裂纹处扫描及能谱分析照片

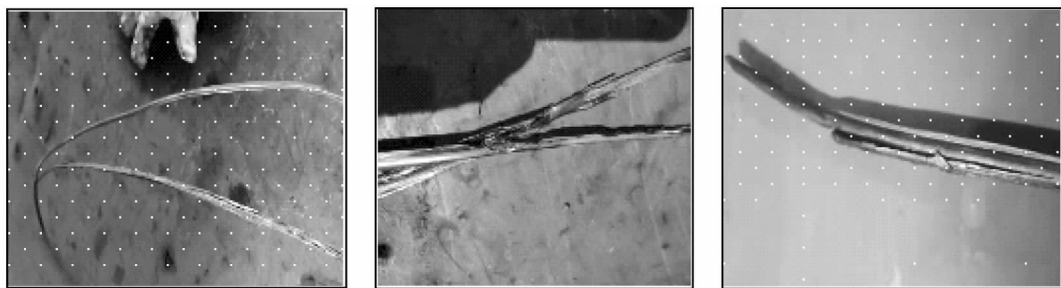
取堆钢试样源区进行金相、扫描电镜能谱分析检测,图3是劈头开裂堆钢试样形貌照片。微观形貌发现此类堆钢试样存在多条细小裂纹,裂纹尖端附近部分钢种有明显高温氧化质点(如图4所示),部分钢种无高温氧化质点,内部有氧化铁,经4%硝

酸酒精溶液腐蚀后,部分钢种脱碳现象明显,部分钢种无明显脱碳现象,但均存在晶粒长大现象。结合轧制现场堆钢位置、堆钢形貌及铸坯质量情况,判断该类堆钢事故是由于铸坯内部缺陷造成的,如铸坯中间裂纹、中心裂纹等。

图3 劈头开裂堆钢试样形貌照片

通过分析 Q195、SWRCH22A、ML08Al 劈头开裂试样,发现较多的劈头开裂现象与铸坯存在中心裂纹、中间裂纹有一定关系。铸坯在连铸二次冷却的过程中,经历不同强度的水冷,铸坯表面、内部会出现不规则的返温和降温。当铸坯表面过度回温导致凝固前沿产生张应力,易将柱状晶拉裂形成内裂纹;

铸坯表面降温过大会在凝固前沿形成压应力,并在铸坯表面形成张应力,易导致表面裂纹的产生或扩大原有裂纹。因此,在浇注过程中应保持铸坯的合理冷却,避免过分回温和降温。铸坯表面的回温速率应不大于 $100\text{ }^{\circ}\text{C}/\text{m}$ ,铸坯表面最大温降速率应控制在 $200\text{ }^{\circ}\text{C}/\text{m}$ 以内<sup>[3-4]</sup>。为避免铸坯缺陷,要采取

严格对中支撑辊的方式,连铸机从上到下实行收缩辊缝;控制铸坯鼓肚敏感区;合理的二冷配水制度,

保证水嘴的喷水量,定期维护、清洗水嘴;优化工艺参数,得到合适的铸坯表面温度。

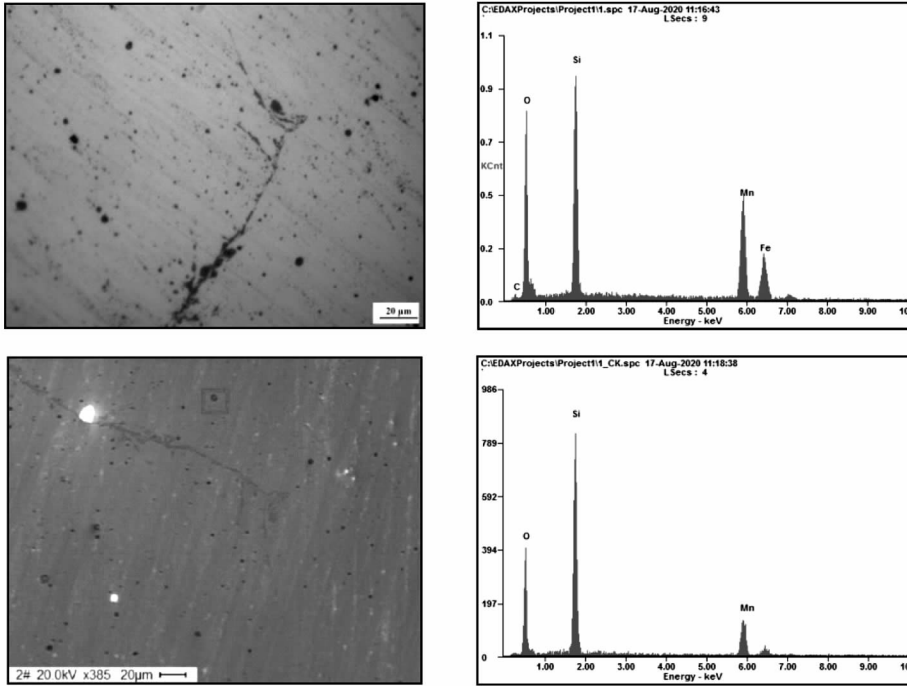
图 4 劈头开裂堆钢试样裂纹处扫描及能谱分析照片

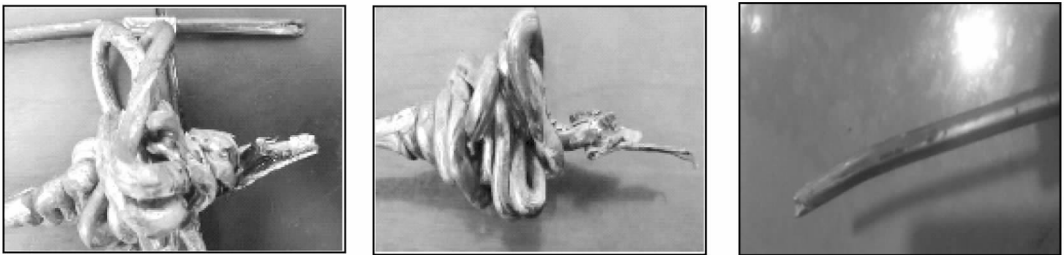
取堆钢试样源区进行金相、扫描电镜能谱分析检测,图 5 是堆钢形貌不规则试样照片。微观形貌发现此类堆钢试样存在单条裂纹,裂纹开口较大,裂

图 5 堆钢形貌不规则试样照片

此类堆钢事故一般多发生在入精轧到吐丝区域,分析造成此类堆钢原因主要有开裂堆钢、异物压入、上一根坯尾部掉料、精轧导卫磨损、导槽磨损、自动化控制程序、设备参数设定不匹配、设备机械故障等<sup>[5]</sup>。坯料过烧,在轧制过程中断裂造成堆钢;精轧机成品机架出口导卫安装不正或成品机架循环松动,造成头部弯头堆钢;由于轧件“掉肉”充塞导卫、轧辊突然断裂或前几道次导卫严重损坏引起堆钢;切头过短或者未切尾导致坯料在轧制过程中掉落,在后期轧制时异物压入导致的堆钢。同时轧辊间、轧槽处有异物,在轧制过程中刮到坯面也会导致堆钢。铸坯端头切割渣太厚,在1<sup>#</sup>飞剪不能够完全去除,导致切割渣遗留在线材表面上,轧制后期掉落导致堆钢。因此,轧制时要定期检查,更换导槽、轧辊、导卫等,保证轧制的顺畅。

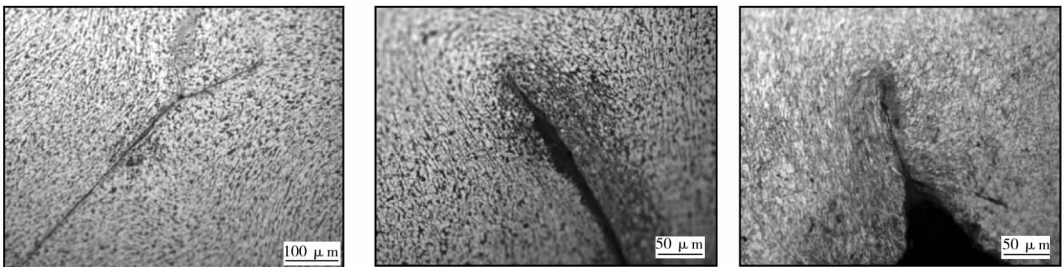
纹尖端细小,裂纹尖端及附近都无高温氧化质点,裂纹处的显微组织都伴随不同程度的金属流变,如图 6 所示,内部有氧化铁,经 4% 硝酸酒精溶液腐蚀后,裂纹附近未发现脱碳现象。

图 6 堆钢不规则形貌试样显微组织照片
