重轨钢固定闪光焊接接头探伤异常分析

摘要: 某焊轨基地对 60 kg/m - U75V 钢轨固定闪光焊接接头进行超声探伤, 发现在焊缝轨底角部位存在探伤超标报警的情况。通过金相观察、扫描电镜及能谱仪(EDS)检测, 对伤损接头进行分析。结果表明, 在钢轨探伤标记位置, 焊接接头轨底熔合线处观察到焊接未熔合以及孔洞缺陷, 并且在弯曲断口处存在灰斑及异常大块夹杂物。分析认为, 探伤报警的主要原因是焊接工艺参数制定不当产生的未熔合、孔洞缺陷以及母材存在超标夹杂物, 可通过优化焊接工艺、提高母材冶金质量来减少此类缺陷的产生。

Analysis on Abnormal Flaw Detection of Fixed Flash Welding Joint for Heavy Rail Steel

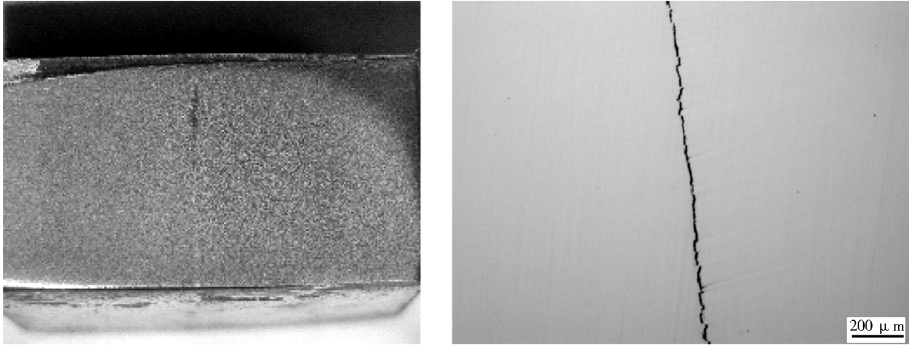
图3 1[#]试样宏观形貌

光、腐蚀后,肉眼可见在焊接接头熔合线位置存在明显腐蚀黑线,通过光学显微镜观察,黑线位置存在裂纹缺陷,经测量该裂纹长度大约4 mm,见图3、图4。分析认为在焊接过程中熔合线部分区域产生未熔合缺陷,调直后裂纹扩大,由于腐蚀液渗入缺陷内部,导致缺陷位置腐蚀严重,在熔合线上存在肉眼可见的黑线。

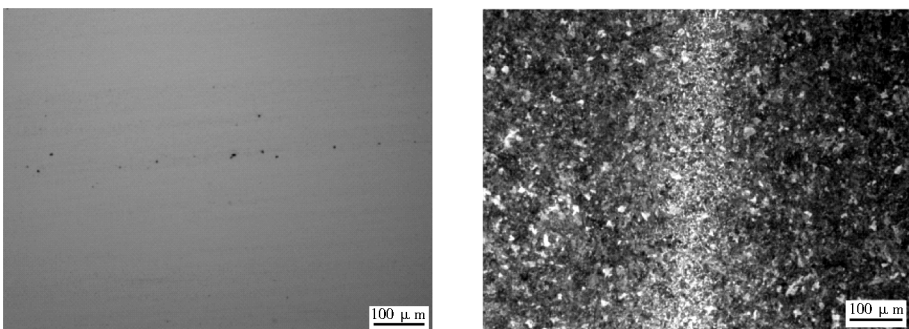
图5 2[#]试样金相照片

图5展示了2[#]试样的金相照片。从抛光后的金相照片中可以观察到,在同一水平线上存在断续的点状缺陷,其他位置未见明显的裂纹、孔洞等缺陷。试

样经过腐蚀处理后,发现这些点状缺陷位于焊缝熔合线位置。分析认为,可能由于探伤定位偏差导致金相试样铣磨过量,从而使缺陷不明显或缺失。

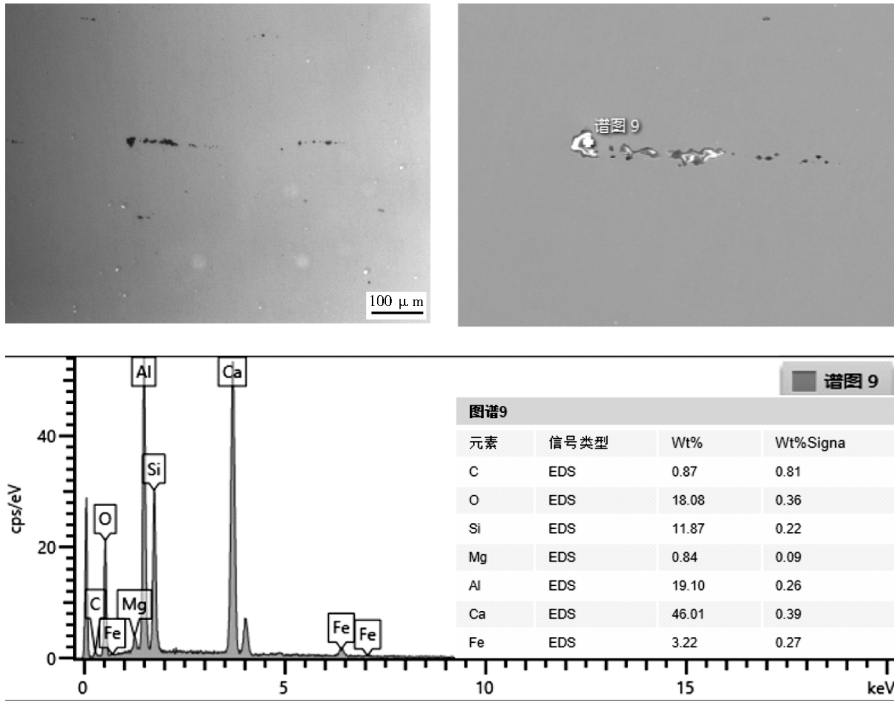
图 6 3[#]试样金相照片及能谱分析

3[#]试样的探伤不合位置位于热影响区附近。经过显微镜观察,在探伤位置附近发现了总长度超过 400 μm 、宽度 20 μm 以上的 B 类粗系 2 级夹杂物,具体情况见图 6。根据 TB/T 2344. 1—2020 标准,

该夹杂物评级已超出规定允许范围。通过能谱分析,夹杂物主要由 C、O、Mg、Al、Si、Ca 等元素组成,属于典型的硅酸盐氧化物。其他位置未发现明显缺陷或超标夹杂物。

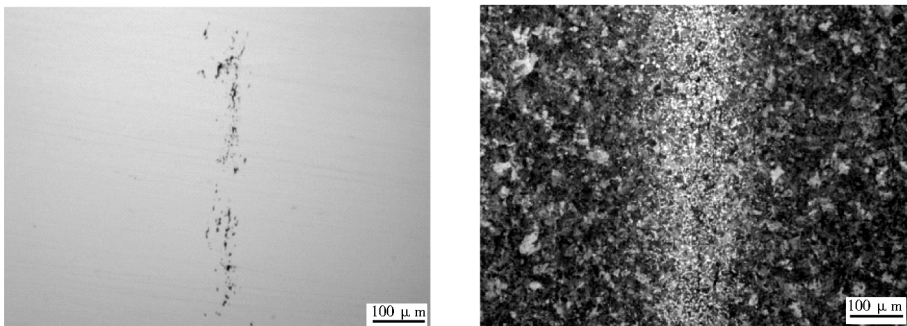
图 7 4[#]试样金相照片

4[#]试样在磨制后,探伤异常位置发现了多处明显的孔洞缺陷。试样经过腐蚀处理后,发现孔洞缺陷

位于熔合线处,而接头其他位置未见明显缺陷,见图 7。

分析表明,焊接端面局部加热不足,导致金属未能完全软化或熔化,在顶锻阶段无法形成良好结合,从而产生未熔合缺陷。此外,母材中含有超标氧化物,在焊接加热过程中释放气体,在未能充分塑性流

动并有效挤出的情况下,容易在焊接接头中形成空洞缺陷。

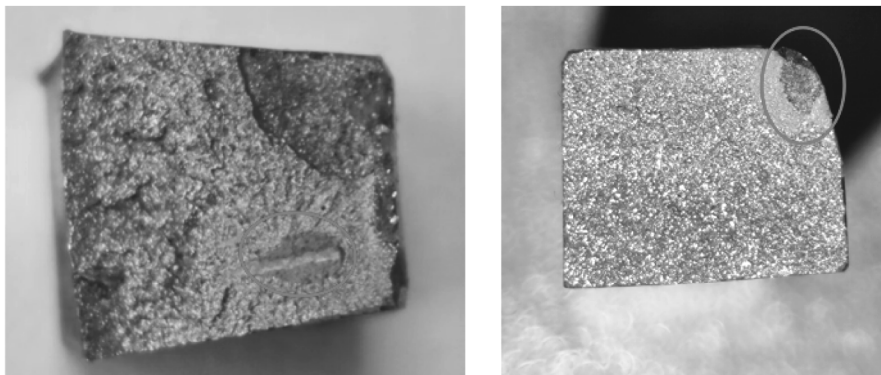
图8 5[#]、6[#]试样断口宏观形貌照片

通过三点弯曲试验,三个弯曲试样均在焊缝位置(探伤异常标记位置)断裂,见图8。观察断口宏观形貌,5[#]和6[#]试样弯曲断口裂纹传播方向清晰,反映了裂纹沿材料内部弱结合面迅速扩展的特性,属于典型脆性断裂的失效形式。在5[#]试样距离轨底

2~4 mm位置以及6[#]试样轨底角近上表面均存在与基体周围断裂形貌不同的光滑界面,这些界面的出现可能是因为材料内部的夹杂物、氧化产物或其他不均匀成分引起的,并且以上光滑界面位置与探伤缺陷回波定位基本相同。为了确定断口的起裂源及原因,对图9中断口红色标记位置进行扫描电镜观察以及能谱分析(EDS),通过对断口特征点的典型化学成分分析,进一步探究试样断裂原因。

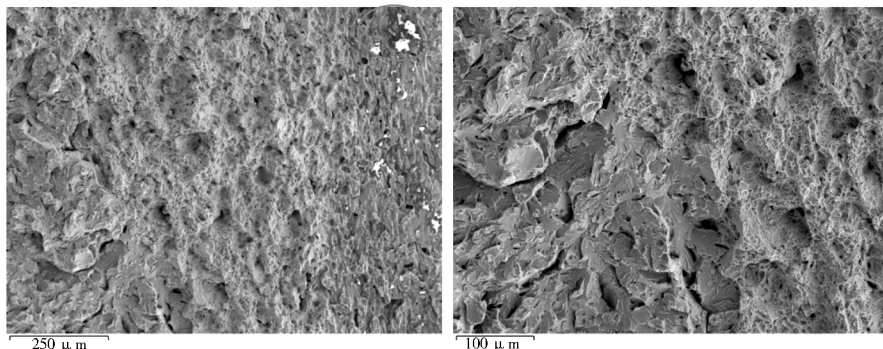
图9 5[#]弯曲试样断口照片

将5[#]和6[#]试样的弯曲断口用丙酮浸泡后进行超声波清洗,清洗后烘干,并通过扫描电镜观察其断口形貌。电镜下明显看到,断口的裂纹源均在图9中红色圆圈内部(探伤异常标记位置),断口为脆性断裂,断裂面整体形貌光滑、平整,无明显塑性变形痕迹,并且伴有河流状及放射状纹理。扫描电镜下显示,光滑界面与基体断口形貌存在明显不同,光滑界面的断口形貌主要表现为韧窝组织以及白亮块状物质,见图10。这些白亮块状物质的存在表明该区域可能存在夹杂物、气孔或其他缺陷,这些缺陷可能成为裂纹萌生的起始点。

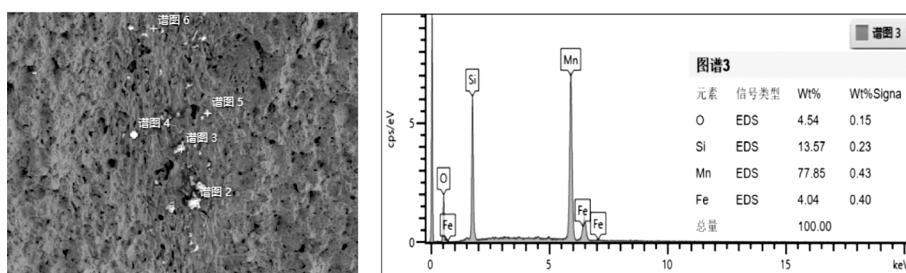
图 11 5# 试样断口扫描照片及能谱分析

对上述白亮块状物质进行了能谱分析(EDS),5[#]试样断口扫描照片及能谱结果如图11所示。裂纹源区域的白亮块状物质主要包括O、Si、Mn、Fe等元素,表明该非金属夹杂物主要为氧化锰和硅酸盐,属于典型的灰斑缺陷。6[#]试样断口的白亮块状物质相对较大,并且出现在轨底上表面位置。对该区域进行的能谱分析,结果如图12所示。该区域的化学成分除O、Si、Mn、Fe外,还包含Ca、Na、Mg、K等元素。由于Na、K元素是典型的炼钢过程中保护渣的成分,这表明钢液在浇注过程中可能存在结晶器保

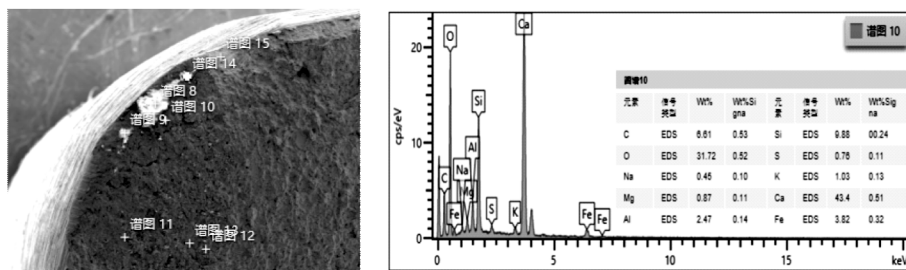
图 12 6# 试样断口扫描照片及能谱分析

护渣的卷入,进而导致母材中出现超标夹杂物。

异常大块夹杂物的产生应归因于母材在冶炼过程中,由于卷渣作用,导致内部存在较多氧化夹杂物。在焊接过程中,母材在热输入的作用下发生熔化,与母材相比,氧化夹杂物具有较高的熔点^[6],因此未能完全熔化,并以细小块状形式存在于焊缝金属溶液中,由于焊缝金属溶液的流动性较差,这些较为分散的夹杂物逐渐聚集,在焊接过程的顶锻阶段,由于顶锻压力不足,部分聚集成块的夹杂物未能随母材金属溶液挤出焊缝,最终被留在轨底表面位置,从而形成裂纹源。
