# CSP 连铸机结晶器振动台同步性劣化修复

**摘 要:** 针对 CSP 铸机 2 流结晶器振动台同步性劣化问题, 找到影响振动精度的因素。通过更换振动台连杆机构铰接轴承、调整振动台连杆机构底座标高、修磨结晶器振动台安装基准台等措施, 达到了恢复振动精度的目标。

## Repair of Deterioration of Synchronism for Vibration Table of Crystallizer for CSP Continuous Casting Machine

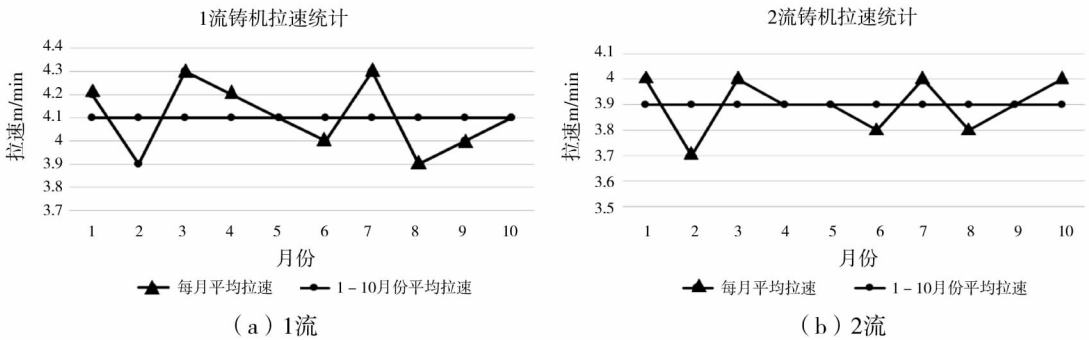
图 2 铸机拉速统计(2023 年 1—10 月份)

2023 年 1-10 月份, 2 流发生振动缸柱塞杆断裂事故共计 5 次, 事故累计时间 20.95 h。通过对比分析 2023 年 1-10 月份 CSP 铸机 1 流和 2 流生产拉速(如图 2 所示), 可知 1 流拉速平均为 4.1 m/min,

2 流拉速平均为 3.9 m/min, 2 流拉速较 1 流低 0.2 m/min。反映出结晶器振动台同步性存在问题,

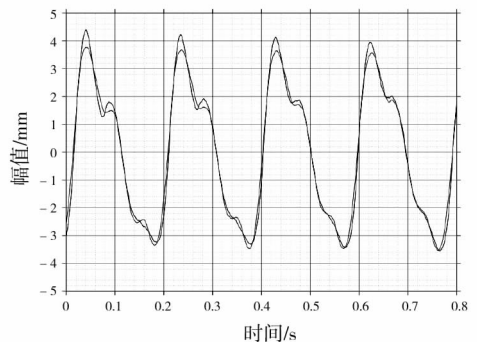
图 3 2 流结晶器振动曲线异常

其次, 振动精度检测按照文献<sup>[2]</sup>介绍的结晶器振动台状态监测方法。在振动台结晶器两侧安装 4 套激光位移传感器, 1#、2# 传感器监测振动台两侧框架垂直方向振动曲线, 3#、4# 传感器监测振动台两侧框架水平方向偏摆曲线。利用激光位移传感器对振动台两侧框架振动曲线进行精度测量, 显示实际运行的振动曲线形态异常(如图 3 所示), 与正常振动曲线偏差明显。由此可见, 振动台两侧框架垂直方

向振动精度同步性和曲线完整性都存在问题, 振动台两侧振动同步性最大偏差达到 0.5 mm 以上, 可以判定四连杆铰接点轴承存在磨损现象。由于 2 流振动台振动曲线精度较差, 导致发生振动缸柱塞杆断裂事故。

在 CSP 铸机生产过程中,由于振动台连杆机构连续不断作周期性循环往复运动,导致连杆机构铰接轴承磨损而变薄,受其影响轴承游隙增大,实测振动台轴承游隙达到 0.20 ~ 0.30 mm,高于 0.15 mm 标准,影响振动精度。据此利用中修时间,拆除 2 流振动台连杆框架机构,轴承拆解检查后的情况如图 4 所示。由图可见轴承外圈磨损严重,表面有明显凹坑。根据轴承实际磨损情况,对振动台的轴承全部进行更换。

将更换完轴承的振动台连杆框架放置在铣床工作台上,调整至工作位,测量振动台台面标高。通过分析测量数据,发现 2 流西侧台面最大偏差为 0.45 mm,2 流东侧台面最大偏差为 1.2 mm。根据振动台台面测量情况,以最小加工量为原则,采用铣刀对台面进行修磨。修磨加工完成后,结晶器振动台安装基准台标高偏差达到 0.15 mm 以内,符合设计标准。

流东侧标高最高点低 5.20 mm,2 流两侧结晶器振动台连杆框架整体呈倾斜状态。根据测量数据加工调整垫板,通过调整振动台两侧框架底座的垫板,将振动台底座标高精度控制在 0.10 mm 以内。

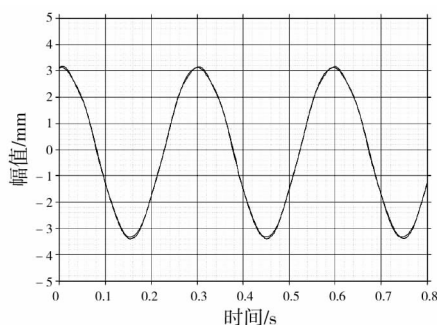
图 5 振动台回装后的振动曲线

振动台连杆框架修复完成后进行回装。通过对修复完成后的振动单元振动精度进行检测,结果表明振动精度已恢复正常(如图 5 所示),结晶器振动台基准面标高较修复前的两侧台面最大偏差 0.50 ~ 1.00 mm 提高至 0.15 mm,达到设计标准,修复效果良好。
