# 热镀锌产品黑点缺陷形成原因分析及应对措施

**摘 要:** 文章主要研究了热镀锌产品黑点缺陷的产生原因, 并提出了相应的应对措施。从宏观上显示为黑点的缺陷, 通过微观分析和研究, 证明产生的原因主要为镀层表面的杂质即锌渣缺陷以及压痕造成的钢基裸露, 通过控制镀锌板面的锌渣数量以及修复塔顶辊并使用包布, 可以有效控制此类缺陷的数量。

## Cause Analysis and Countermeasures of Black Spot Defects on Hot - dip Galvanized Products

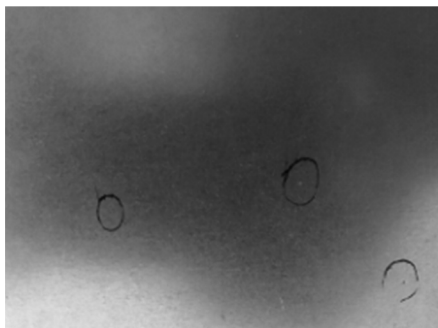
(a) 一类黑点缺陷

随机分布,其直径约 0.5 ~ 1 mm。在生产过程中可以发现,板带下表面的黑点缺陷数量明显多于上表面。缺陷宏观形貌见图 1。

表面黑点缺陷主要分为两类,一类黑点缺陷处硅和铝含量较高,还有少量的铁,由此可以分析,主要成分为氧化锌和锌铁化合物组成的锌渣;二类黑点缺陷主要表现的压痕,基体裸露,铁含量较高。检出的硅主要来自于镀锌处理后生成了无铬钝化膜的硅烷树脂。

锌渣是由铁反应而成的,因此要严格控制锌液中的铁含量。既要避免带钢上的铁过度溶解进入锌液,也要避免已经溶解的铁形成多系的锌渣。

(1) 锌液中的铁的最大来源是带钢表面的铁粉,要最大限度地提高前处理的清理效果,彻底地清除带钢表面的油污、铁粉和灰尘。清洗后的板面反射率要达到 90% 以上。

(2) 要严格控制锌锅温度,不要超过 465 ℃,严禁超过 470 ℃。更重要的是,要将锌液温度的波动控制得越小越好。锌液温度波动范围控制在 455 ± 5 ℃。

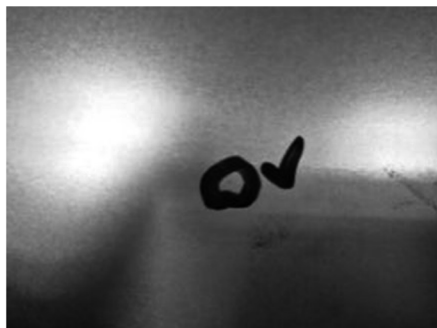
(b) 二类黑点缺陷

黑点缺陷的压痕最主要来自于冷却塔的塔顶辊,此时锌层在钢带表面刚刚凝固,温度仍有 280 ℃。如果塔顶辊表面存在凸起,就非常容易在锌层外造成压痕,形成二类黑点缺陷。

对于冷却塔塔顶辊的压痕造成的二类黑点缺陷,由于长时间在高温下与带钢表面摩擦,辊面状态较差的塔顶辊要及时进行更换。由于塔顶辊工作环境温度高,塔顶辊的压辊不能使用胶辊,而只能使用钢辊,在压辊关闭的状态下,容易造成辊面的损伤和粘锌。为了减少辊面对镀锌板面质量的影响,可以在塔顶辊外面包裹专用的包布,可以有效减少黑点缺陷。塔顶辊辊面损伤和包裹包布如图8所示。

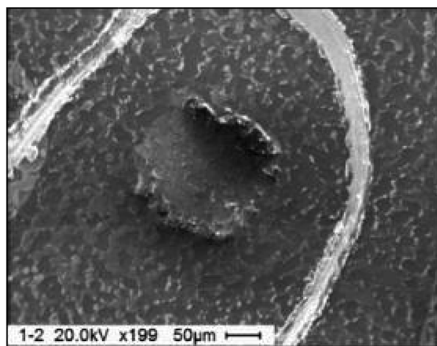
(b) 二类黑点缺陷

从扫描电镜的低倍照片可以看出,二类缺陷存在明显的压痕。

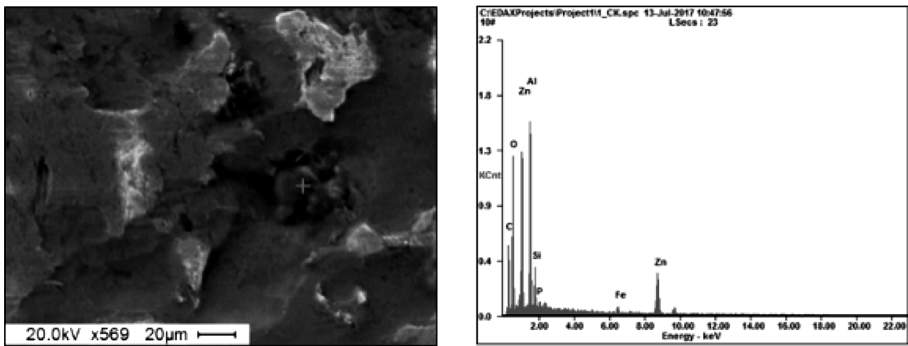
图 3 一类黑点缺陷高倍照片及区域能谱图

类黑点缺陷部位镀层表面锌花不规则,存在疏松区域,含有不同程度的夹杂物,能谱显示硅、铝和铁含量较高;二类黑点缺陷具有明显碾压特征,基体部分裸露,能谱显示铁含量较高。

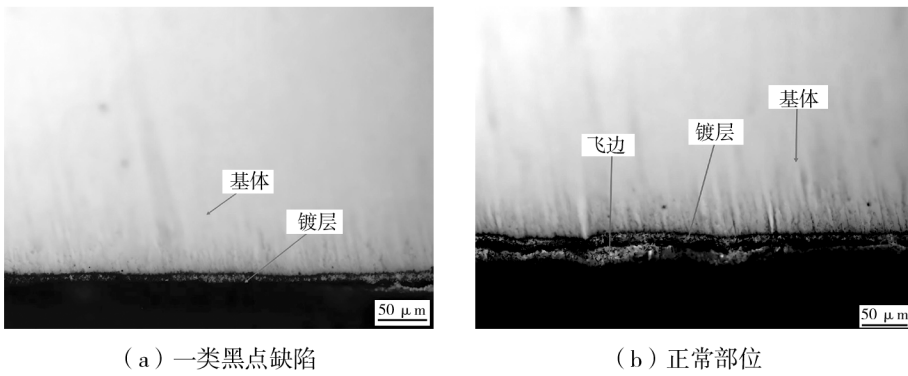
图 5 金相对比照片

由图 5 可见,黑点缺陷处基体与镀层结合致密平整,未见异常。

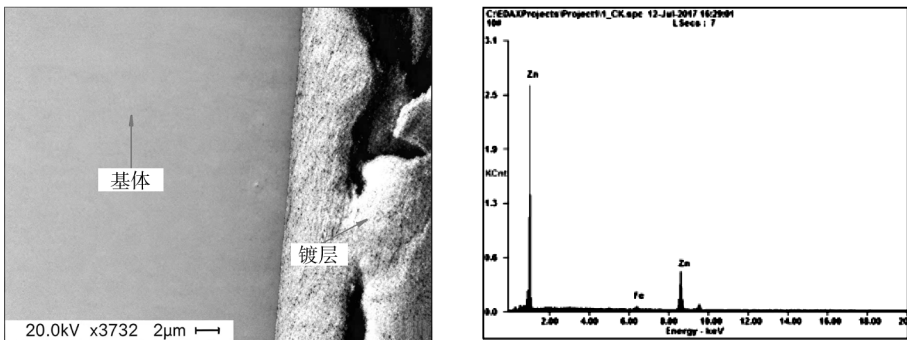
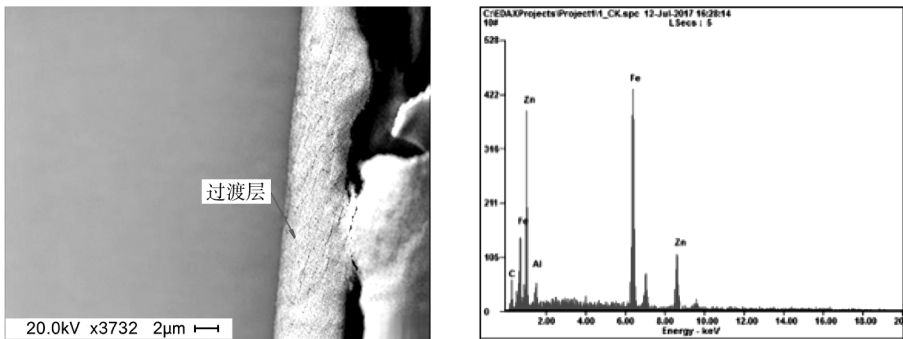
由图 6 和图 7 可知,镀层厚度约 5 μm,镀层以锌为主,含有少量的铁,同时在基体与镀层之间存在厚度为纳米级的含铝过渡层。
