超临界水反应器用 GH4169 合金 服役后的微观组织和力学性能

Microstructure and mechanical properties of
superalloy GH4169 for supercritical water
reactor after service

摘要:研究了超临界水反应器运行 2000 h 后 GH4169 合金筒体及焊缝处的组织性能。结果表明: 高温高压及蔗糖混合溶液条件下 GH4169 合金筒体的耐蚀性良好, 其厚度尺寸损失速率在 0.005~0.255 $\mu\text{m}/\text{h}$ 之间, 腐蚀产物为金属元素的氧化物、磷酸盐。筒体与其他零件的焊接接头处是影响反应器残余寿命的薄弱环节。筒体与连接件处存在应力腐蚀开裂, 经计算其裂纹扩展速率为 5.25 $\mu\text{m}/\text{h}$, 裂纹仅需 762 h 即可贯穿连接件的筒壁; 筒体与不锈钢密封环的焊接接头在电偶腐蚀、缝隙腐蚀、应力集中的综合作用下发生严重断裂, 裂纹周向长度约为 1/4 圆周。此外, 服役 2000 h 后 GH4169 合金筒体的力学性能良好, 强度损失程度较小。

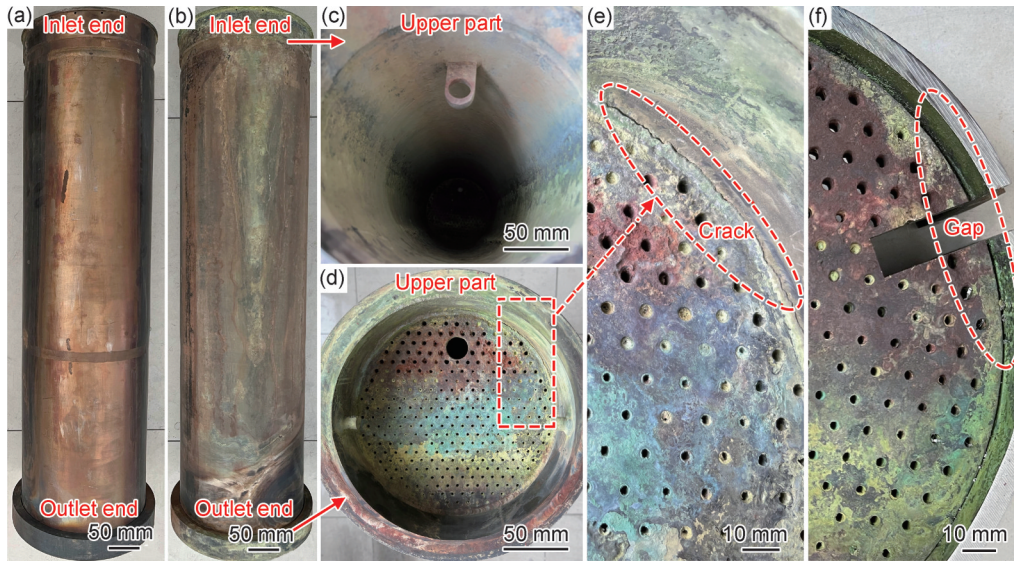
图2 超临界水反应器筒体组件的表面形貌

超临界水反应器筒体组件的表面形貌如图2所示。筒体外表面腐蚀最严重处为限位板一侧约 $1/4$ 圆周区域,表层为绿色物质;紧邻氧化最严重部分两侧表面发黑;限位板对侧腐蚀程度最轻,可以观察到金属光泽。管道外表面焊缝完好,无明显缺陷。在栅板与筒体内表面的焊接处可以观察到一条周向长度约 155 mm 的裂缝;从裂缝背面观察,栅板与筒体之间存在宽度可达 2 mm 的缝隙。

(a), (b)外表面; (c)进料端; (d)出料端; (e), (f)栅板

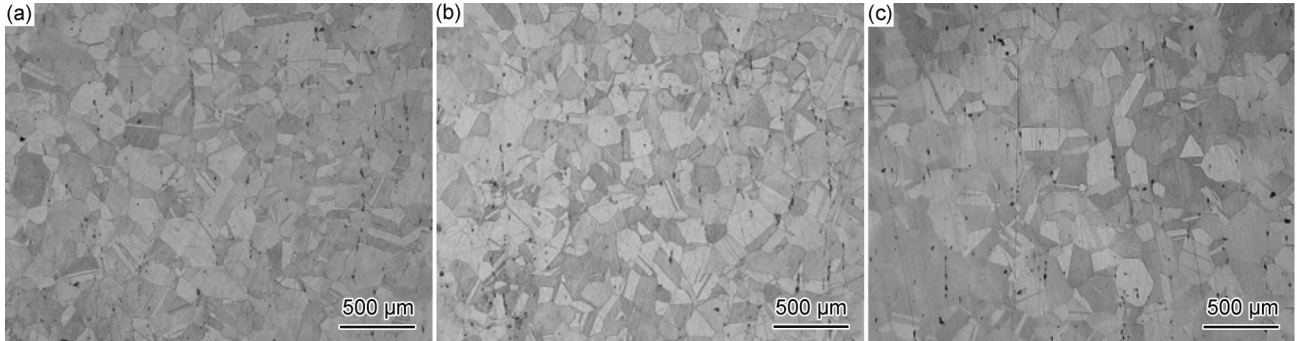
图3 筒体本体不同位置的微观组织 (a)0°;(b)90°;(c)180°

筒体本体的微观组织如图3所示。经服役2000 h后,筒体不同部位晶粒尺寸均匀、无明显缺陷。

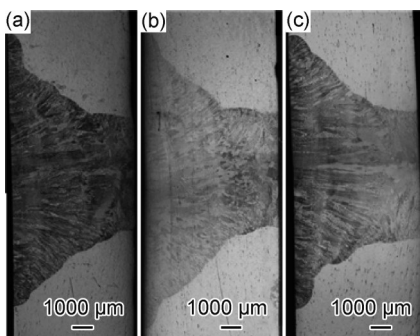
图4 筒体1与筒体2焊接接头不同位置的微观组织

两段筒体焊接接头的微观组织如图4所示,从图中可知,该焊缝组织良好,无裂纹、孔洞等缺陷。

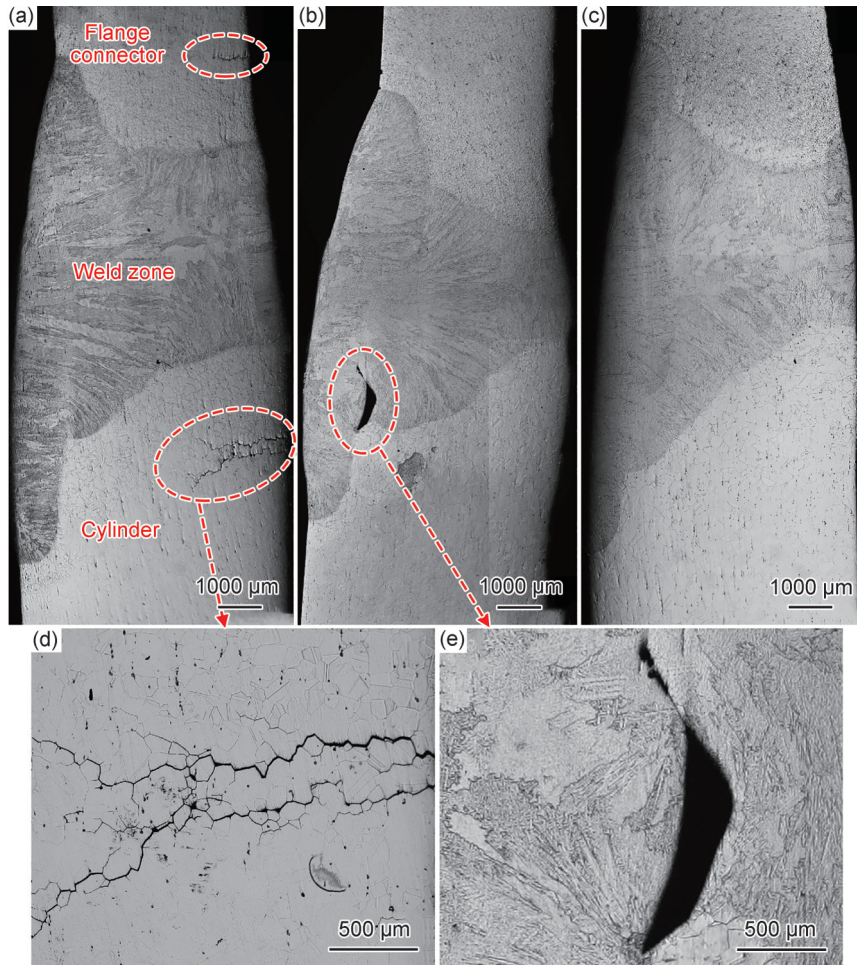
图5 筒体1与连接件焊接接头不同位置的微观组织

筒体1与连接件焊接接头不同部位的微观组织如图5所示。图5(a)表明该焊缝两侧热影响区存在裂纹,裂纹为沿晶断裂并且呈树枝状,裂纹深度最深可达2.5 mm。图5(b)表明焊缝内存在未熔合的孔洞,该孔洞由于施工人员焊接时的操作不稳定所致。裂纹的扫描组织及其面扫描分析结果如图6所示。从图中可以看出,裂纹内的腐蚀产物主要为金属元素的氧化物或磷酸盐等,其中,Na元素的存在是因为残留溶液所致。图5及图6的结果表明焊缝热影响区附近的裂纹为典型的应力腐蚀裂纹。

由于焊接接头处的组织与本体存在较大的差异性,且存在一定焊接应力,在超临界反应工况下极易发生应力腐蚀开裂。应力腐蚀开裂包括微裂纹的萌生、裂纹扩展期、裂纹快速断裂期共三个阶段,裂纹萌生期所受应力影响小,时间长约占断裂总时间的90%,后两个阶段时间相对较短,约占总断裂时间的10%^[15]。本研究中筒体与连接件焊缝两侧皆有应力腐蚀裂纹的形成(图5),并且沿晶裂纹中存在大量的氧化物(图6)。根据氧化膜开裂下的应力腐蚀模型^[16]:合金在特定腐蚀介质中沿晶界择优形成脆弱且很薄的氧化膜;在应力的作用下容易被撕裂然后露出新的合金基体;晶界在应力作用下张开,更多的溶液进入裂纹并在前段再次形成脆性氧化膜;周而复始导致应力腐蚀裂纹沿晶界扩展。此外,需要重视的是,当裂纹贯穿零件侧壁时可能会导致设备、人员等的损失伤害。因而,对应力腐蚀裂纹扩展速率(CGR)的评估尤为重要,本文采用公式(1)模型进行计算^[17-18]。

式中: K_I 为应力强度因子; W_C 为冷加工量; R 为气体常数8.3145 J/(mol·K); T 为热力学温度;pH为酸碱度。结合相关文献与实际工况拟定 K_I 为38 MPa·m^{1/2}, W_C 为25%,pH为7,温度为823 K。计算可得CGR为5.25×10⁻³ mm/h。根据该模型计算,图5中连接件侧的裂纹经762 h贯穿连接件侧壁,经895 h后筒体侧的裂纹贯穿筒体侧壁。

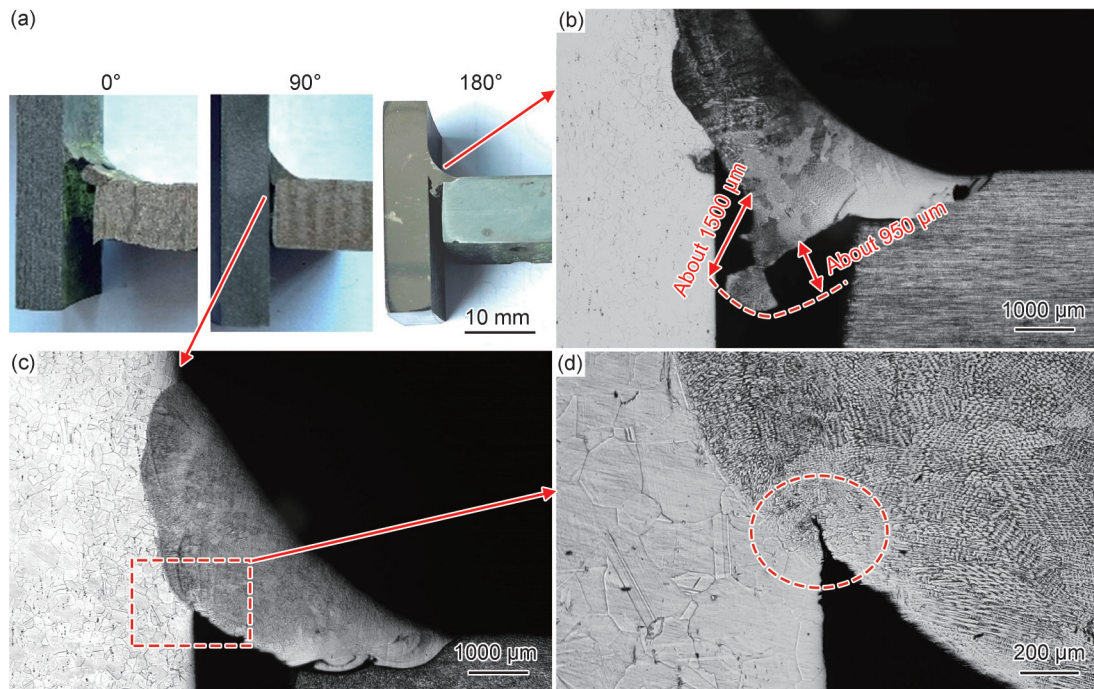
图 7 筒体 2 与栅板焊接接头不同位置的宏、微观形貌

筒体2与栅板焊接接头处的宏微观组织如图7所示。图7(a)表明筒体与栅板焊缝处部分区域已被裂

纹贯穿,且观察到显著的腐蚀痕迹;图7(b)表明服役2000 h后焊缝的腐蚀厚度可达到1500 μm ;图7(c)与图7(d)表明焊缝处的裂纹可能起源于筒体侧的根部区域。筒体2与栅板焊接接头的断口组织如图8所示,从图中可以看出,焊接接头断口面凹凸不平,未表现出冲蚀特征。

此外,筒体与栅板焊接接头处发生严重的断裂,该处的腐蚀及裂纹形成过程如图12所示。筒体与栅板为不同的合金,二者之间形成电偶腐蚀,由于不锈钢的腐蚀电位高于镍基合金,因而不锈钢处作为阳极并且腐蚀相对较重;由于筒体与栅板之间为特别小的缝隙,缝隙内的腐蚀介质处于停留状态,加剧缝隙内金属的腐蚀,促使栅板与筒体内侧的间隙快速增大。然后焊缝区暴露在溶液中被多个方向的溶液进一步腐蚀,焊缝组织被迅速腐蚀掉。由于焊缝根部为应力集中区,在靠近筒体侧焊缝根部出现裂纹,随后裂纹在超临界工况时的高温高压作用下迅速扩展直至贯穿。

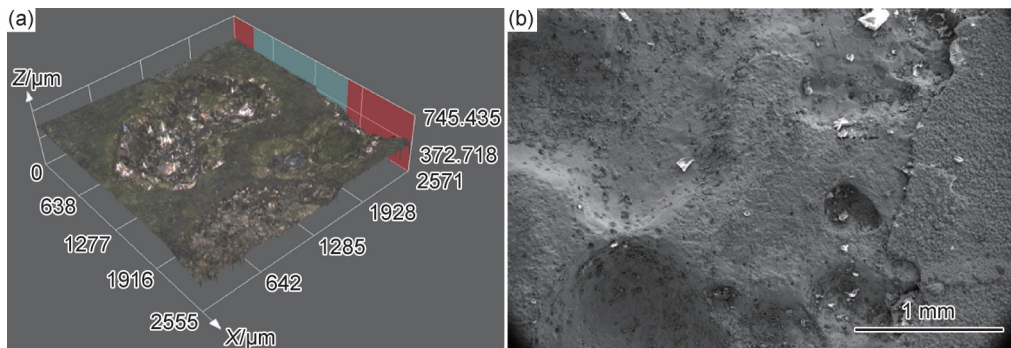
图9 筒体内表面的CLSM(a)和SEM(b)微观组织
Fig.9 CLSM(a) and SEM(b) microstructures on inner surface of the cylinder body

筒体内表面的CLSM和SEM微观组织图9所示。可以看出,筒体内表面存在比较光滑的腐蚀孔,统计孔深范围在0.1~0.5 mm之间。为进一步分析腐蚀层的厚度与成分,对其进行扫描及能谱分析如图10所示。结果表明,筒体表层存在厚度10~35 μm 之间且富含O、P的腐蚀层,腐蚀产物可能为 Cr_2O_3 、 NiCr_2O_4 或磷酸盐^[13-14]。计算了筒体不同位置处的厚度尺寸损失速率,其结果在0.005~0.255 $\mu\text{m}/\text{h}$ 之间。

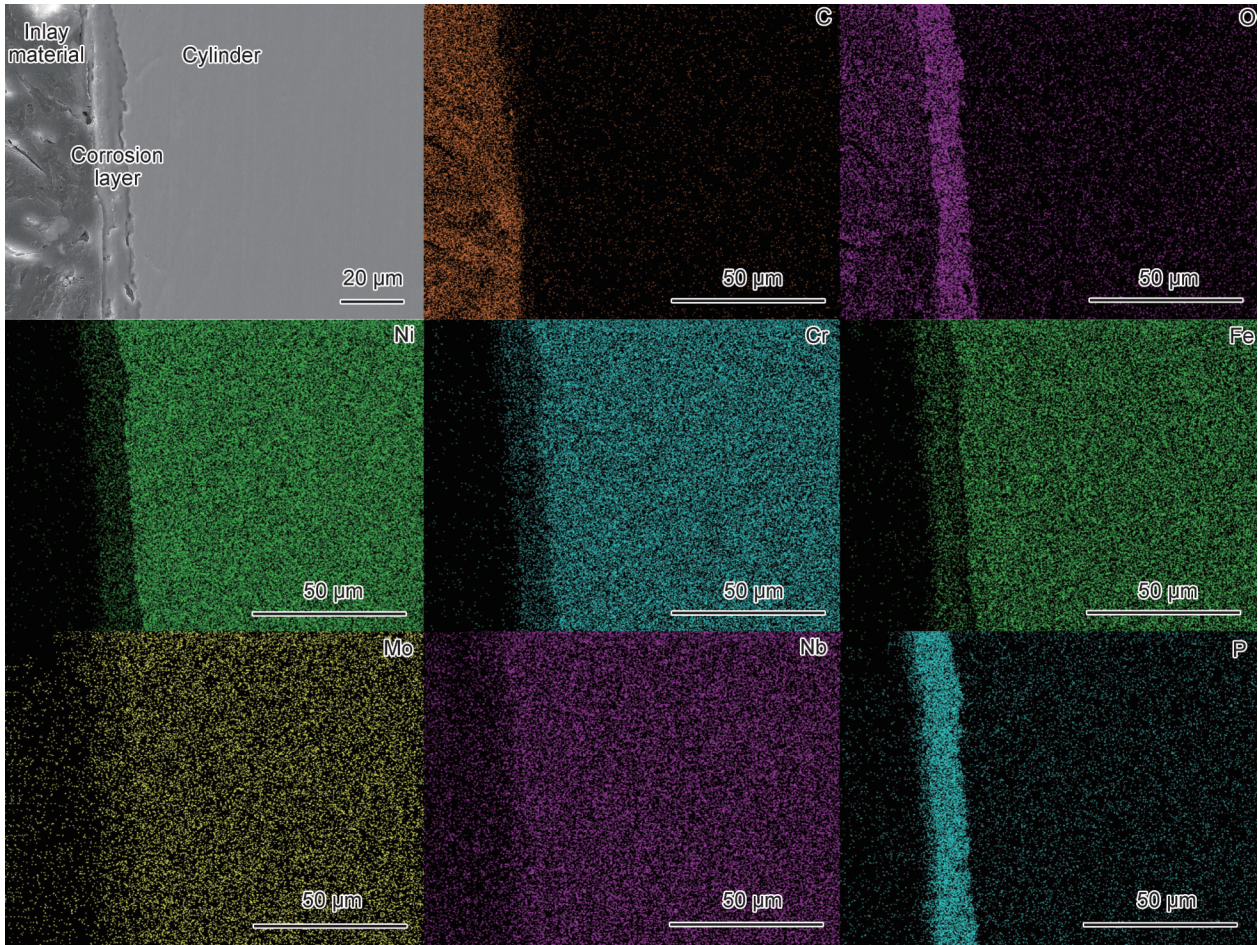
图 10 筒体内表面腐蚀层的微观组织及面扫描结果

研究的超临界水反应器为卧式结构,在运行时间内筒组件圆截面上部面临高温高压下气体的腐蚀,腐蚀程度最深;圆截面下部为流动的混合溶液,腐蚀程度较浅。因此,筒体表面不同位置处的腐蚀程度不同。图10表明筒体表面腐蚀层内的Ni、Cr、Fe等元素的含量显著小于试样内侧基体内元素的含量。这意味着反应器运行时的高温腐蚀过程主要为Ni、Cr、Fe等元素的外流以及O、P等元素的侵入,最终形成了金属元素的氧化物或磷酸盐等。反应器筒体的厚度约6 mm,在厚度尺寸损失速率0.005~0.255 μm/h的情况下,腐蚀穿透筒壁最少约23529 h。

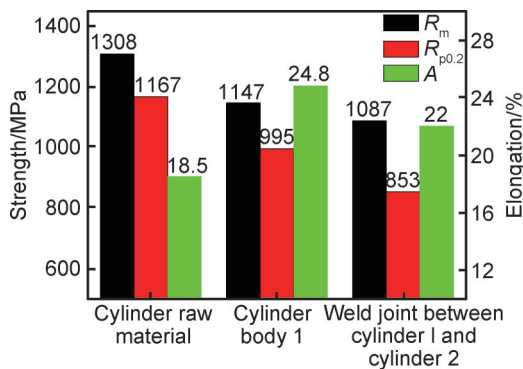
图 11 筒体原材料、服役后筒体 1、筒体 1 与筒体 2 焊接接头处的拉伸性能结果

与筒体2焊接处的拉伸性能结果如图11所示。筒体原材料的抗拉强度、屈服强度、伸长率分别为1308、1167 MPa、18.5%;服役2000 h后,筒体本体的抗拉强度、屈服强度、伸长率分别为1147、995 MPa、24.8%,计算结果表明抗拉强度下降了12.3%,屈服强度下降了14.7%。服役后筒体焊接接头处的抗拉强度、屈服强度、伸长率分别为1087、853 MPa、22%,焊接接头处的抗拉强度达到筒体本体的94.8%。

(Ni₃(Al, Ti))相, 这些相的尺寸、数量等决定了合金的力学性能水平。当 GH4169 合金在 650 °C 下长期应用时, γ'' 相会集聚、粗化, 并向 δ 相(同样为 Ni₃Nb 相, 但晶体结构与 γ'' 相不同)转变, 材料强度随之降低^[19-20]。本研究中反应器的使用温度范围基本上在

626 °C 以内, 因而其筒体的力学性能损失程度较低。

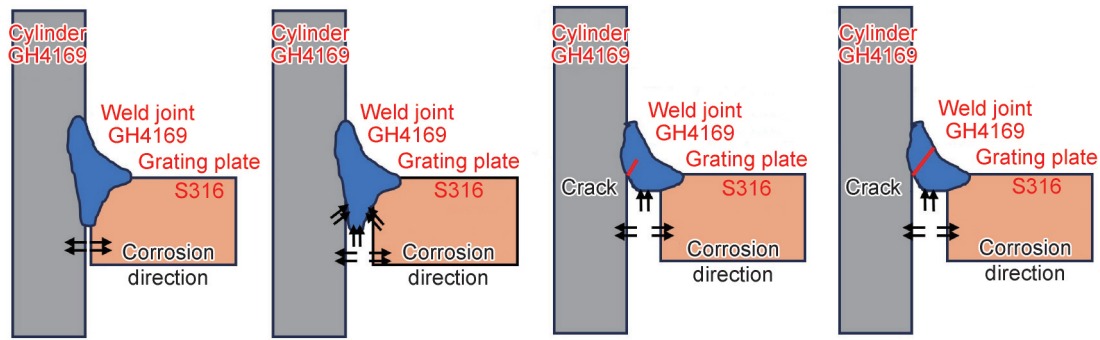
图12 筒体与栅板焊接接头处裂纹形成过程示意图

(3) GH4169 合金筒体与不锈钢栅板焊接接头处裂纹的形成与不同合金之间的电偶腐蚀、缝隙腐蚀以及焊缝根部应力集中有关。
