一起直流光电流互感器故障原因分析

摘要 作为高压直流输电工程中的重要设备, 直流光电流互感器 (OCT) 的安全稳定运行对电网具有重要意义。本文对某换流站一起直流光电流互感器故障进行原因分析, 对设备可能的故障位置进行排查, 最终确定故障特征参数变化是由光纤熔点长期劣化产生的裂纹引起, 可为实际工程中光电流互感器的故障分析提供参考。

Fault analysis of the direct current optical current transformer

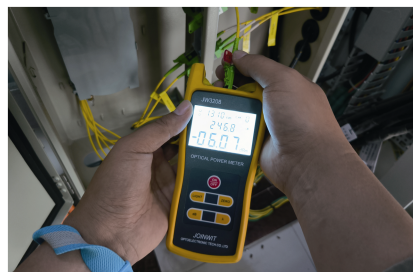
图 2 光路现场检测结果

现场使用光时域反射仪(optical time-domain reflectometer, OTDR)和光功率计对测量屏柜到光 CT 一次本体回路的光纤通路,以及电子单元端口的发光功率进行测量,结果显示未检测到异常反射峰及异常损耗点且光功率数据正常,排除光纤断裂的可能性。光路现场检测结果如图 2 所示。

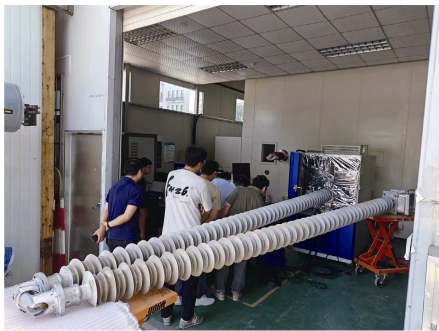
图 4 光 CT 返厂试验环境

返厂试验时分别将光 CT 的调制罐、传感环及一次本体整体置于温箱内进行高低温试验,高低温分别设置为 75°C 和 -45°C。光 CT 返厂试验环境如图 4 所示。

经过对光 CT 的传感环、调制罐及一次本体整体进行高低温试验,监测并记录高低温试验时的比差、状态量及 OTDR 测试曲线,结果均未见明显异常和变化,因此排除一次本体故障引起现场状态量告警故障的可能。

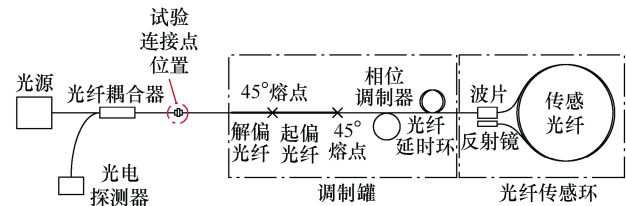
图 5 光纤裂纹模拟试验示意图

由于故障光 CT 在返厂时断开了 CMB 内的光纤熔点,因此对光纤熔点裂纹缺陷进行人为模拟,以复现现场光 CT 故障情况。在此次试验中,使用 FC/PC 光纤接头模拟光纤裂纹缺陷。光纤裂纹模拟试验示意图如图 5 所示。

记录光纤接头正常对接初始数据,用不断增大光纤接头之间的耦合缝隙模拟光纤熔点裂纹随温度不断增大的变化情况,同时记录此时各状态量的变化情况。各状态量变化试验结果见表 2。

由模拟结果可知,使用 FC/PC 连接头模拟光纤熔点裂纹缺陷时,光 CT 的 4 个状态量(LED 驱动电流、二次谐波幅值、四次谐波幅值及平均偏差)均产生与温度相关的变化,可在一定程度上对现场的故障现象进行定性解释。
