泸定 6.8 级地震典型震害调查与分析

摘要:对四川泸定 6.8 级地震极震区中磨西镇和得妥镇的建筑物进行震害调查与分析,发现具有“散、脆、偏”特性的建筑物破坏严重,而具备完好抗震构造措施的砌体结构、结构布置具备“匀”思想的建筑物震害较轻。基于“变形饱和”建筑物致灾机理和泸定地震震害调查结果,将建筑物常见的结构布置划分为 5 种典型形式:全硬脆轴线结构、全弱延轴线结构、全弱脆轴线结构、普通结构和具有“偏中带匀”特点的硬脆与弱延混搭结构,分析每种形式对应的震害表现及其内在机理。结果表明:全硬脆轴线结构、全弱延轴线结构和具有“偏中带匀”特点的硬脆与弱延混搭结构因未到达“变形饱和点”,震害表现极轻,几乎无可见裂缝,而其他 2 种结构布置形式的建筑均出现破坏,甚至倒塌。最后,结合“变形饱和”致灾机理对房屋抗震设计理念提出“匀”的建议。

Seismic damage investigation and analysis of buildings in M_s 6.8 Luding earthquake

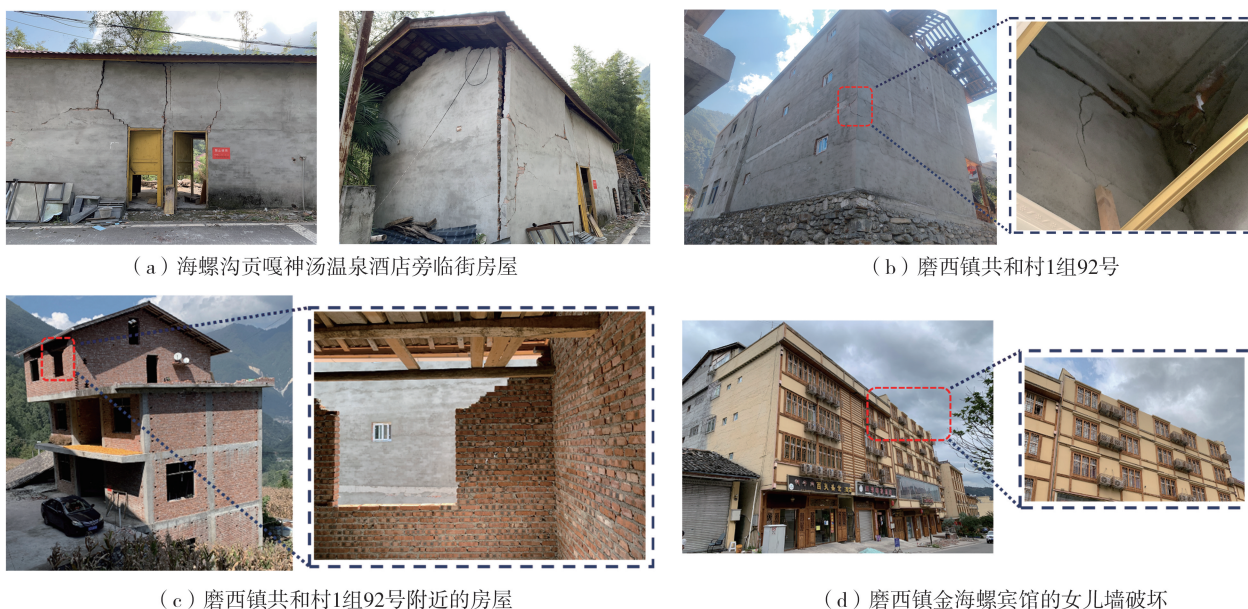
图2 具有“散”特征建筑的震害

“散”是指建筑物的整体性不足,主要表现为未设置圈梁、构造柱,或者其设置不完全,存在不连续、不封闭现象。“散”的建筑在地震中极易容易发生墙体开裂、脱落、整片墙外闪乃至倒塌的现象。图2(a)是海螺沟贡嘎神汤温泉酒店旁某临街单层砌体,该房屋缺乏圈梁构造柱,在地震作用下纵墙破坏严重,纵横墙交界处分离,纵墙外闪明显。

部分建筑还存在构造措施部分缺失情况,图2(b)是磨西镇共和村1组92号3层砌体房屋,该房屋建筑整体破坏轻微,但墙角处破坏严重。对其内部观察可以看出,该建筑仅设置圈梁,但在柱脚处未设置构造柱,纵横墙与上层楼板节点处出现剪切破坏。图2(c)建筑位于图2(b)建筑后方10 m处,其一至三层圈梁构造柱完备,但顶层缺乏圈梁构造柱,该建筑一至三层几乎无破坏,但顶层窗间墙产生沿着砖缝的斜裂缝,墙体脱落。

除建筑主体结构外,房顶女儿墙也应做好压顶和构造柱,保证其整体性。图2(d)是磨西镇金海螺宾馆,其上方女儿墙未设置压顶和构造柱,基本全部脱落,而其旁边的西夷盛世酒店女儿墙因有完整的构造措施,具有良好的整体性而未发生破坏。

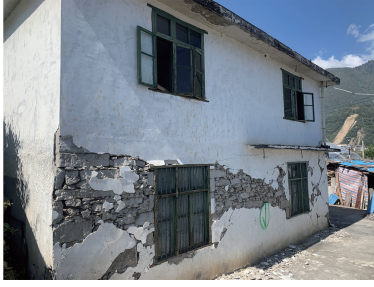
图 3 以砖石为主要承重构件的房屋
Fig. 3 A building with masonry as the main load-bearing components

“脆”主要包括材料和构件两方面:在材料上,是指由生土、土坯或砖石等脆弱材料作为主要承重构件;在构件上,主要是指因开设门窗洞口形成的短柱(窗间墙)。图3和图4的建筑分别位于磨西镇磨子沟村和得妥镇,由砖、石块和生土作为主要承重构件,发生了严重的破坏,甚至倒塌。图5是磨西镇某砌体住宅,由于开窗洞,窗间墙剪跨比较小,形成了“X”型剪切裂缝。图6是贡嘎山寄宿制小学某间教室的门脸,门洞和窗洞间形成了“短柱”,出现剪切破坏。

全弱脆建筑多为土石结构、砖木结构,此类结构存量较少且震后破坏严重,这类房屋建议以重建为主。全硬脆轴线建筑,如长征酒店,各轴线均设有剪力墙,这种建筑结构较为少见,其优点是在泸定地震中表现出优异的抗震性能,但其造价将提高且内部空间会被削减。全弱延轴线建筑在建设完毕后,由于填充墙的存在,其“强柱弱梁”的设计理念难以实现。已有学者使用空心砌块、加气混凝土砌块作为填充墙体,但该填充物依然极大地增加了构件的刚度,使构件的力学性能发生改变,塑性铰出现在柱端^[24]。已有学者使用草砖等柔性材料作为填充物^[25]或在墙体和框架间添加柔性填充^[26],该方法能有效降低填充墙对构件初始刚度的影响,但其在防火、耐腐蚀等建筑功能方面仍有待进一步研究。

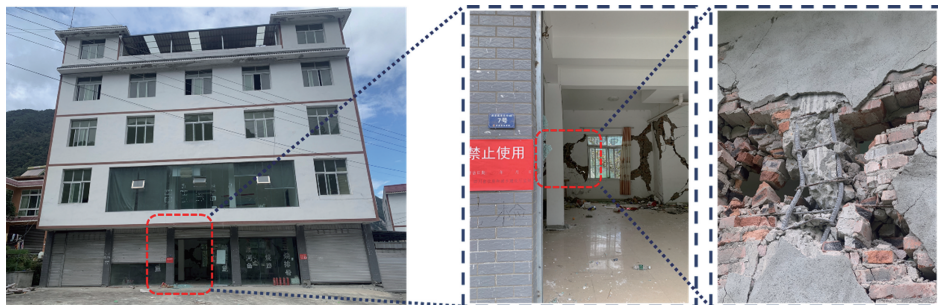
图 7 得妥镇南头村某 5 层建筑
Fig. 7 A five stary building in Nantou Village, Detuo Town

图 7 是得妥镇南头村某 5 层建筑,该建筑食宿一体,底层用于开餐馆,设置大开间,因此前 2 道轴线由框架柱组成,后一道轴线由带构造柱的砌体墙组成。可以看出,前 2 道轴线震害较小,仅柱顶混凝土轻微剥落,而最后一道轴线剪切破坏严重,框架柱中混凝土被剪溃,墙体失效。此外,由于横墙较少,建筑出现轻微扭转。建筑前两道由框架柱构成的轴线抗侧刚度较小,第三道由带构造柱的砌体墙组成的轴线抗侧刚度较大,形成了“偏”的特性,建筑物同一层不同轴线在地震作用下出现了不同程度的震害表现。

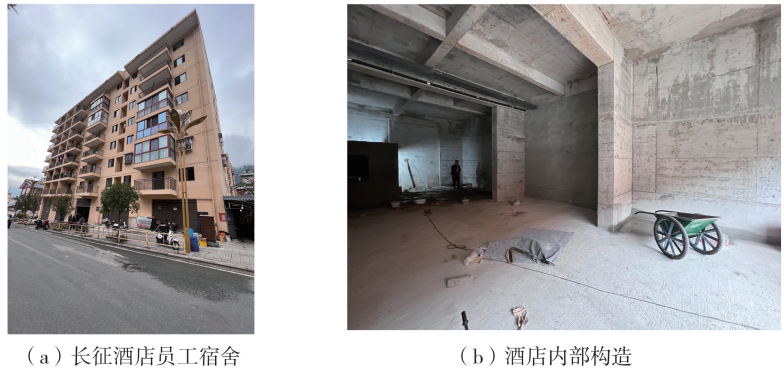
图 10 磨西镇长征酒店员工宿舍

全硬脆轴线建筑总抗力大于地震作用,建筑不会倒塌,甚至在震害调查中发现,此类建筑几乎无破坏,这意味着该类建筑处于弹性或弹塑性初段,此时建筑主要构件未发生损伤或损伤程度较低。全硬脆建筑如图10和图11所示,建筑为磨西镇长征酒店员工宿舍,底层各轴线均设置剪力墙,A~D轴各轴线均表现出硬脆性质且抗侧刚度相对均较大,因此该建筑在地震作用下仅发生极小位移,建筑未有可见裂缝。

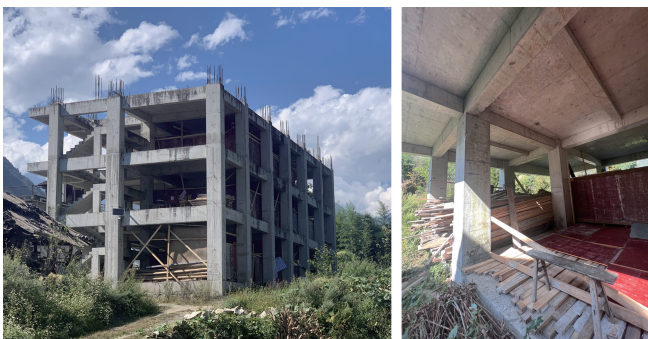
图 12 全弱延轴线建筑

全弱延轴线建筑震害表现同样优异,虽然其理论上在地震作用下将产生更大的位移,但柔性建筑的名义屈服点、峰值位移和极限位移都更大,震害调查中该类建筑同样未见破坏或破坏较轻,这可能是其在地震作用下的极限位移未超过名义屈服位移和峰值位移。全弱延建筑如图 12 和图 13 所示,建筑为磨西镇共和村一组某在建框架结构,由于尚未修建完成,该建筑并未设置填充墙,各轴线特性均为弱延且抗侧刚度相同,在地震作用下,梁柱节点处未观察到损伤。

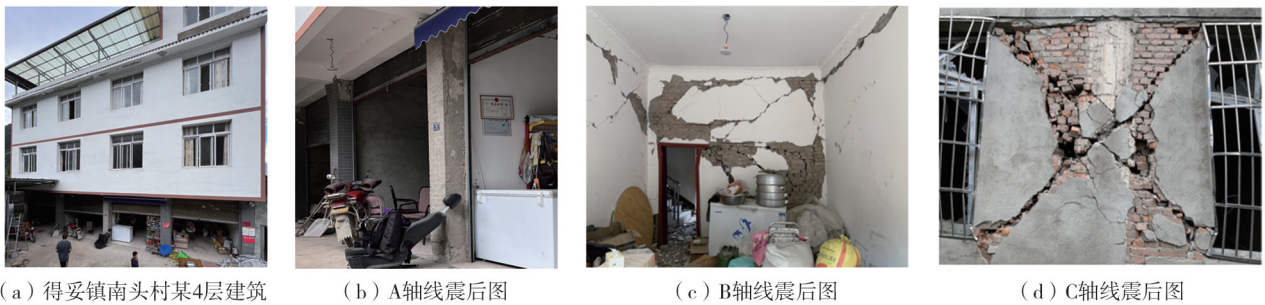
图 15 得妥镇南头村某4层建筑震后图

得妥镇南头村某4层建筑如图15和图16所示,建筑纵向有3道轴线,横向有5道轴线。从横向看,各轴线几乎均被砌体墙填充。从纵向看,A轴为裸框架,B轴在①~③轴空旷,在③~⑤轴线有填充墙,C轴为开门窗洞口的带构造柱的砌体墙构成。该建筑在纵向轴线上存在硬脆轴线(C轴、B轴)与弱延轴线(A轴)混搭,底层结构在楼板和横向5道砌体墙的共同约束下无法发生横向和扭转变形,只能沿着纵向变形。在地震作用时,抗侧刚度大的B、C轴分配更大的地震剪力,出现严重剪切破坏。由图15(d)可知,C轴窗间墙出现“X”型裂缝,框架柱混凝土被剪碎。在拟静力试验中很难出现如此严重破坏,这可能是由于砌体墙产生剪切裂缝后,左右2块楔形墙块在地震加速度作用下被甩出,上下2块楔形墙块在重力下压溃造成的。B轴线楼梯处纵墙同样出现了严重的剪切破坏。但值得注意的是,与上述B、C轴墙体的严重破坏不同,A轴线和B轴线构造柱处破坏就小得多,A轴柱端出现混凝土少量剥离,柱底出现轻微塑性铰,柱整体呈现向后方折断趋势。

同层的不同抗侧刚度轴线破坏严重程度不同,这是“偏”的典型震害表现,该建筑C轴已然接近失效,但A轴仍然存在大量较好的“延性”能力。据此推测,当地震动等级更高时,C轴将率先破坏,其竖向支撑能力将严重丧失,结构将在重力作用下发生向后倒塌,这也契合了A轴柱出现向后方折断的倾向。该震害现象

与层屈服倒塌机理对应的柱铰倒塌模式不一致,却与充分考虑填充墙影响的“变形饱和”倒塌机理分析出来的破坏模式形成较好对照。

硬脆和弱延混杂建筑在我国城镇建筑物中保有量极大,在历次震害调查中震害也最为严重。但地震现场同时存在一些与其结构形式相近、震害却截然不同的建筑物。例如北川电信局宿舍(6层砌体结构),在汶川8级地震下仅发生中等破坏,建筑物未倒塌,这种超强的抗倒塌能力被归因于其对沿街柱进行了翼柱设计^[27]。基于“变形饱和”致灾机理对其分析,翼柱的设计提高了该轴线的抗侧刚度,使建筑各轴线之间的抗侧刚度差异减小,各轴线在承受分配后的地震剪力时未达到“变形饱和”点,因此在烈度十一度的极震区破坏也并不严重。因此,针对混杂结构建筑,建议在进行抗震设计时应体现“匀”的设计思想,新建建筑可进行翼柱设计,在保证使用功能需求下提高其抗震能力,对于已建成房屋可考虑给沿街柱锚固钢框架等,提高该轴线抗侧刚度,均衡地震剪力在各轴线的分配。

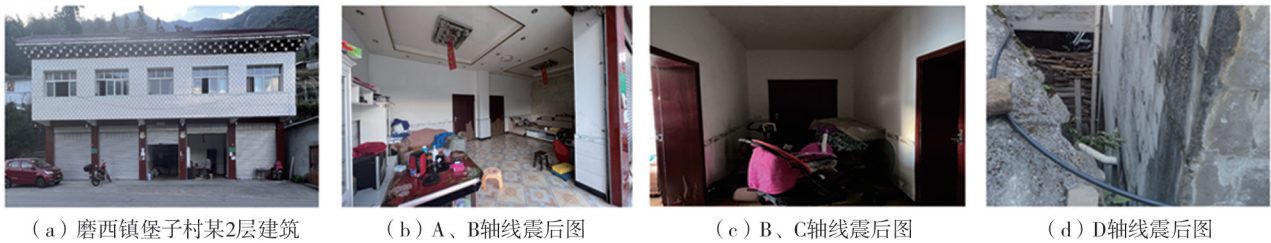
图 17 磨西镇堡子村某 2 层建筑震后图

堡子村某 2 层建筑如图 17 和图 18 所示,建筑纵向有 4 道轴线,横向有 6 道轴线。从横向上看,两侧山墙满砌,③轴和④轴线几乎满砌,②轴和⑤轴线半满砌;从纵向上看,A 轴线为裸框架,B、C 和 D 轴线仅开较小的门窗洞口,墙率较高。建筑在地震作用下,虽然存在“内力凝聚”现象,但 B、C、D 轴共同分配更多的内力,而非大部分聚焦于某一轴线。此外该建筑仅有 2 层,地震总剪力较小,各轴的地震作用小于各轴线的抗力,各轴各构件均未达到“变形饱和点”,建筑几乎完好,未出现可见裂缝。

南头村某 4 层建筑与堡子村某 2 层建筑同样是硬脆与弱延的混搭,但是堡子村的建筑纵向轴线墙率高于南头村的建筑,地震作用导致的剪力按抗侧刚度分配时“偏”的现象弱于后者,建筑在地震作用下破坏轻微。但值得注意的是,虽然堡子村的建筑在泸定地震下未破坏,但当当地震动更大时,其依然存在出现严重破坏的可能性。
