## 积石山 6.2 级地震村镇民居震害调研与分析

兰官奇, 陈涛, 代建波, 朱熹育, 孙杲辰

## Seismic damage investigation and analysis of rural dwellings in $M_s$ 6.2 Jishishan earthquake

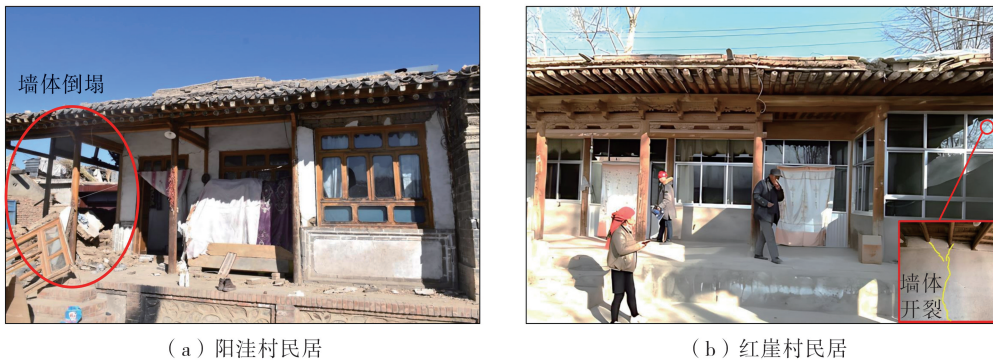
图10 “虎抱头”式民居震害情况对比

积石山地震在相同烈度区造成的村镇民居震损程度呈现出显著差异。甘肃省临夏州积石山县大河家镇陈家村、刘集乡阳洼村和青海省海东市民和县中川乡红崖村,海拔和地形特征相近,同属8度区,但同类结构形式的村镇民居震害情况差异巨大。陈家村、阳洼村两地的生土结构房屋几乎全部倒塌,砖木结构和砖混结构房屋主要承重构件普遍开裂、部分承重墙体倒塌,约90%民居在震后无法继续居住。红崖村仅个别常年无人居住的生土结构房屋墙体发生局部倒塌,少数砖木结构房屋填充墙体歪闪或局部倒塌、山墙开裂,砖混结构主要受力构件轻微开裂。图10为位于阳洼村和红崖村的“虎抱头”式民居震害情况,两处民居均为单层砖木结构,木屋架-檩条屋盖,建筑结构形式相近。位于阳洼村的民居端部房间墙体在地震中全部倒塌、屋顶瓦片脱落,破损情况严重,如图10(a)所示;位于红崖村的民居破坏轻微,仅山墙与屋架搭接处出现竖向裂缝,如图10(b)所示。结合中国地震局工程力学研究所强震动观测中心公布的积石山地震峰值加速度分布图<sup>[5]</sup>可知,陈家村、阳洼村周边观测站测得的地震动峰值加速度高达700~900 cm/s<sup>2</sup>,红崖村周边观测站测得的地震动峰值加速度仅为300~400 cm/s<sup>2</sup>。

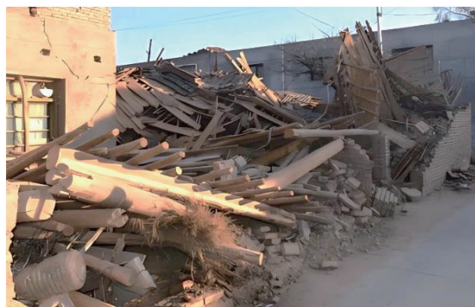
图13 陈家村整体倒塌的砖木结构民居

积石山地震造成了8度区内、尤其是烈度异常区内的部分砖木结构倒塌。图13为陈家村在此次地震中倒塌的砖木结构民居。该类结构多为“木框架+砌体墙”混合竖向承重体系,并采用“硬山搁檩”直接将屋盖竖向荷载传导至承重墙体和木柱,普遍存在纵横墙连接弱、填充墙与木框架无拉结、屋盖与承重墙体间弱拉结等问题。地震荷载作用下,混合结构异质材料构件间的运动相位差引起屋盖、木框架和砌体墙等不同构件相互碰撞,最终导致结构倒塌。

此次积石山地震震中区域干旱少雨、海拔高、全年平均温度低,当地居民为了用尽可能低廉的造价提升房屋的保温隔热性能,习惯就地取材,在屋盖上覆多层泥土,覆土厚度通常超过300 mm。砖木结构房屋竖向承载构件中含有大量木柱,屋盖下部支撑结构重量较小,厚覆土使整体结构变为“上重下轻”的抗震不利结构,加之木屋架抗侧刚度小、屋盖和支撑结构连接弱,导致大重量屋盖在地震荷载下产生的位移远超支撑构件,最终引发房屋整体倒塌。

1) 此次地震中,砖木结构民居整体表现出较好的抗震性能,位于红崖村(8度)的砖木结构民居未出现整体倒塌的情况。尤其是砖木结构中的木框架部分,除少数节点轻微脱隼外,未发现其他严重破损,表现出良好的抗震性能。同时,以砖木结构为主的“虎抱头”式民居不仅承载着当地的少数民族文化,而且与居民生活习惯高度契合。建议在恢复重建中,继续沿用该结构体系,但需进行如下改进:①在屋架支承处、檩条支承处采用加壁柱、设刚性垫块或柔性垫梁等措施,提升承重墙体局部承压强度;②木框架与墙体连接部位、屋盖搭接部位设置铁件、扒钉和铁丝等可靠拉结措施;③采用轻质保温屋面板代替厚覆土屋面保温构造;④采用水泥砂浆砌筑墙体并进行砂浆抹面。对于既有砖木结构房屋的加固改造,应结合具体破损点和隐患点,按照上述改进建议逐一摸排,加强抗震构造。

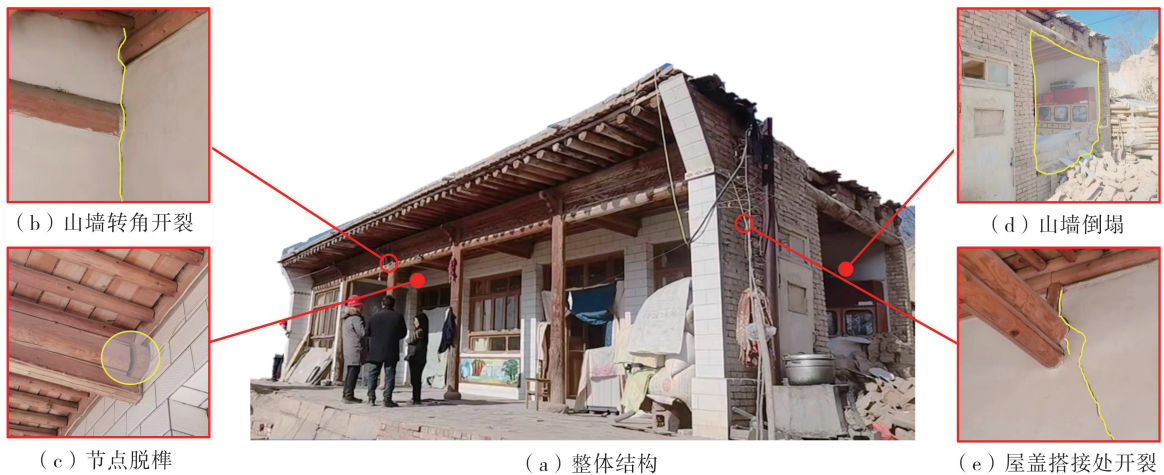
图14 红崖村某砖木结构民居

此次地震中位于红崖村的砖木结构民居未出现整体倒塌的案例,大多数民居出现山墙转角处和纵横墙交接处开裂、屋盖与墙体搭接处开裂、山墙倒塌或歪闪、梁柱节点处脱榫等典型单层砖木结构民居震害破坏特征<sup>[20]</sup>,如图14所示。图14(a)为红崖村某砖木结构民居,该民居一侧山墙局部倒塌。由于当地砖木结构民居在山墙转角和纵横墙交接处大多不设置专门的拉结构造措施,双向地震作用下该部位易沿搭接部位出现竖向贯穿裂缝,如图14(b)所示。同时,地震作用下,大部分砖木结构民居的卯榫连接处出现了不同程度的脱榫现象,如图14(c)所示。砌体山墙由于缺乏平面外的有效约束,极易发生歪闪倒塌,如图14(d)所示。当地习惯以“硬山搁檩”方式将屋盖直接支撑在房屋两侧山墙和后墙上,导致砌体墙在与屋盖搭接处因局部承压强度不足,出现劈裂裂缝,如图14(e)所示。

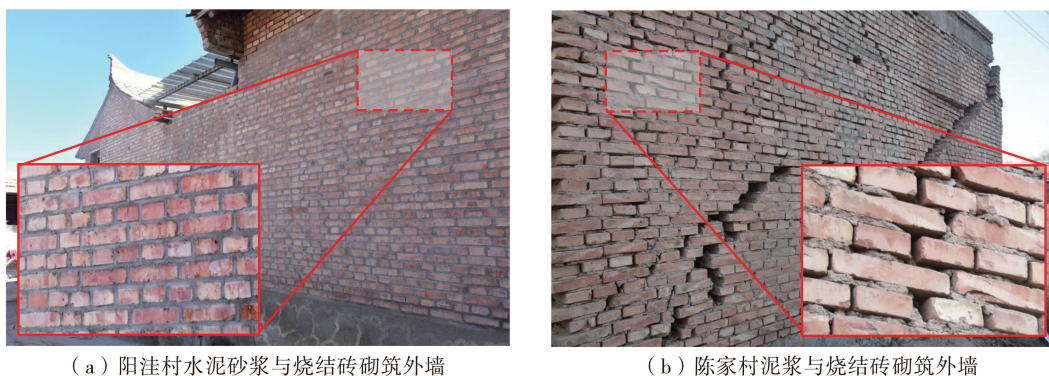
图15 砌体外墙震损情况对比

受地域风俗和民族文化影响,灾区民居整体呈现出“重装饰、轻结构”的特点,这种现象在存量最多的砖木结构民居中尤为明显。大部分砖木结构民居的木结构虽选用上等木材建造并设有精美装饰图案,但承重和填充墙体却采用泥浆和烧结砖砌筑,且泥浆未经任何改性工艺处理,强度低、耐水性差。调研中发现,部分民居外墙灰缝泥浆流失严重,大部分灰缝长期处于欠饱满状态。灰缝泥浆的低强度和持续流失不仅可能引发墙体在静力荷载下因薄弱部位压溃引发的倒塌,更是进一步削弱了砌体墙整体性<sup>[21]</sup>,增大了墙体在地震荷载作用下歪闪倒塌的风险。图15为阳洼村和陈家村两处代表性砌体墙震损情况对比,2个村庄距离相近,房屋整体震害情况相近,但采用泥浆和水泥砂浆砌筑的墙体破坏情况却差异显著。图15(a)为阳洼村某民居外墙,采用水泥砂浆和烧结砖砌筑,灰缝填充饱满,在地震中未出现明显受力裂缝;图15(b)为陈家村某民居外墙,采用泥浆和烧结砖砌筑,灰缝欠密实,在地震中出现了明显的斜向剪切裂缝。

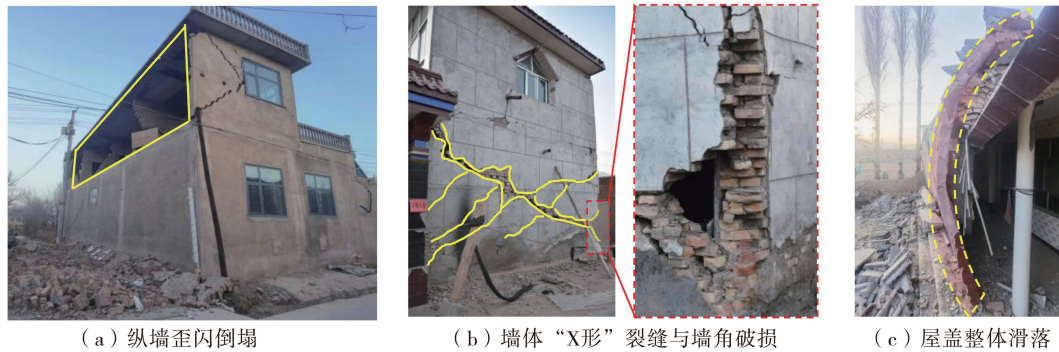
图16 陈家村的砖混结构民居倒塌情况

积石山地震中砖混结构民居发生整体倒塌的案例较少。位于陈家村的某砖混结构民居二层墙体发生歪闪倒塌,屋盖因丧失竖向支撑出现局部坍塌,如图16(a)所示;民居底层墙体出现典型的“X”形剪切裂缝,墙体转角处严重破损,如图16(b)所示。当地砖混结构民居大多不设置圈梁、构造柱,且纵横墙交接处不设置拉结构造措施,综合导致该类结构房屋整体性差,墙体缺乏平面外的有效约束,极易在地震中倒塌。因屋盖

搭接部位拉结较弱,导致个别砖混结构房屋的大重量屋盖在地震中因位移远超下部结构而发生整体滑落,如图16(c)所示。

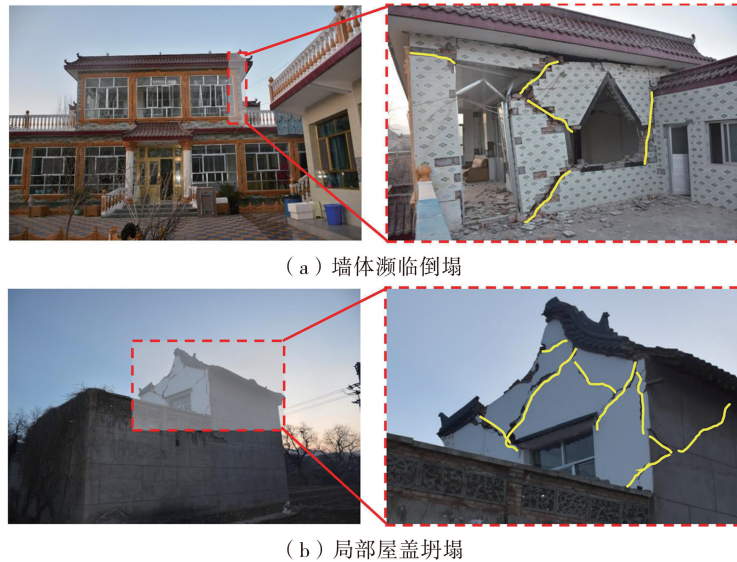
图17 陈家村的砖混结构民居典型震害特征

震中地区砖混结构房屋通常按照由下至上逐层平面缩进的方式建造,以获得可供晾晒的露台。该建筑形式使房屋顶层形成上小下大的“炮楼”结构,受损明显比底层结构更加严重。图17为陈家村二层砖混结构民居典型震害情况,两处房屋的二层破坏程度均重于底层。图17(a)为民居在二层两端对称缩进,并在二层承重墙体上大面积开设门窗洞口,导致二层结构刚度和质量相较于底层显著减小,地震中二层横墙沿门窗洞口角部斜 $45^\circ$ 方向产生剪切裂缝,局部墙体歪斜濒临倒塌;房屋底层墙体虽出现明显受力裂缝但开展宽度小、延伸长度短,整体受损程度轻于二层。图17(b)为民居在第二层角部设置的独立房间,该房间开窗一侧墙体在地震作用下开裂严重,未开窗一侧墙体在双向地震作用下也出现明显剪切裂缝,局部屋盖坍塌。

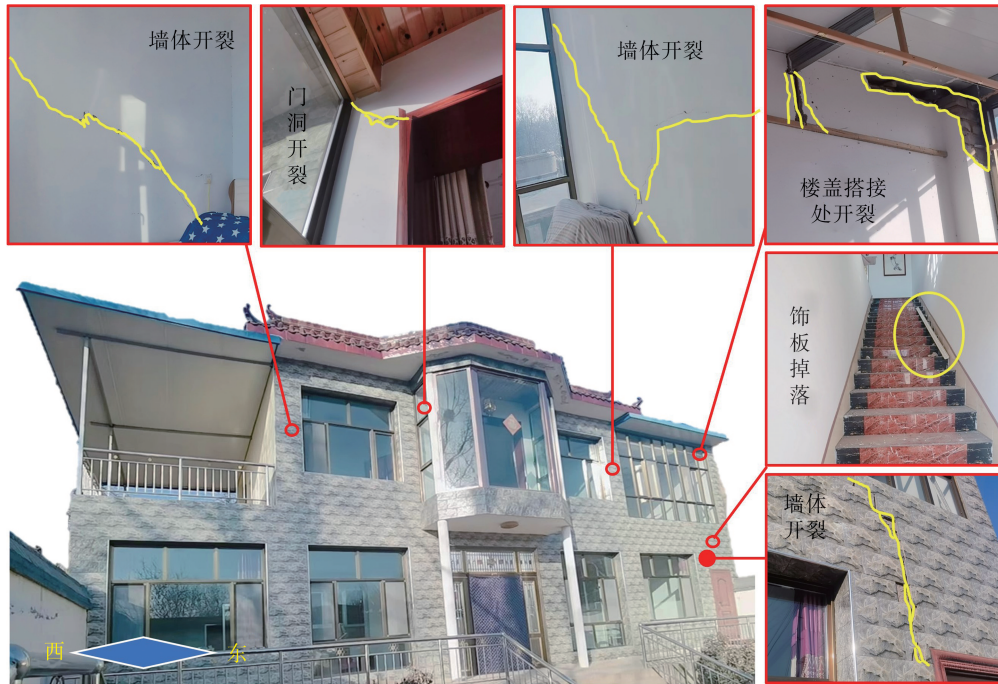
图 18 红崖村某二层砖混结构民居

积石山地震灾区砖混结构民居大多建造年代较晚,整体抗震性能优于砖木结构和生土结构民居。但仅凭借工匠经验建造的砖混结构民居在此次地震中也暴露出结构竖向刚度、质量突变,平面刚心、质心偏心大等加剧地震作用效应的不利设计。图18为红崖村某二层砖混结构民居。该民居东侧结构在此次地震中出现多处破损点,但与该民居相邻的相同砖混结构民居却并未发生明显破坏。经入户踏勘后发现,初次建造时,该民居二层东西两侧各缩进一个开间形成左右对称的2个露台,并在露台上设置彩钢雨棚,后因使用需求变化,在东侧露台二次砌筑墙体形成封闭房间,且楼梯设置在紧邻东侧山墙。由于东侧楼梯质量、刚度均较大,结构平面质心、刚心已存在较大初始偏心,后在二楼东侧修建的房间进一步增大了偏心问题,进而导致房屋在地震荷载下发生大扭转变形。扭转变形造成房屋承重构件普遍开裂、装饰构造大量破损掉落,如楼梯

间门洞处纵墙出现斜向裂缝、饰面瓷砖剥落,楼梯间顶板装饰掉落,楼梯间上覆彩钢板屋盖与山墙搭接处开裂严重、抹灰层剥落,二楼横墙插座洞口和门窗洞口处出现斜向贯穿裂缝等。

构和生土结构的抗震防灾性能。但仍存在烧砖能耗高、废弃处理难度大,建筑形式单一、传统民居风貌遗失,结构布置欠合理、震损加剧等诸多问题。建议:①采用环保免烧砌块代替烧砖;②沿用传统民居建筑布局和装修装饰特色,保留当地民居风貌、传承民族建筑文化;③合理设置楼梯间位置,将楼梯间对称布置于结构平面外围(尽量避开边跨布置);④排查民居使用过程中的二次搭建结构,对于明显引起结构平面不规则、竖向质量与刚度突变的二次搭建结构进行拆除。

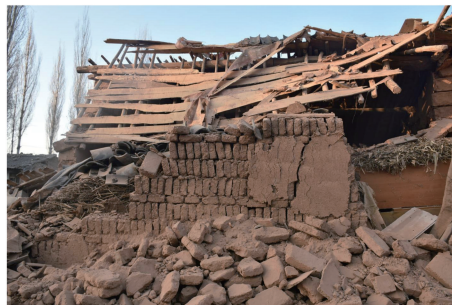
图 19 陈家村整体倒塌的生土结构民居

积石山地震中大量位于 8 度区的生土结构民居发生整体倒塌。陈家村发生整体倒塌的生土结构民居如图 19 所示。此次震中附近的生土结构民居大多建于上世纪 90 年代前,且在使用过程中经历多次修缮,土坯与夯土墙体在长时间服役过程中侵蚀严重,削弱了墙体的承载力。同时,该类墙体自重大,地震反应剧烈。在地震荷载作用下,生土墙体多是由于局部薄弱部位率先压溃而引起的墙体垮塌,进而导致硬山搁檩屋盖失去有效支撑发生坍塌。

3)受灾地区富存黄土资源,为生土结构民居的建造提供了先决优势。但当地土坯制备工艺和夯土墙体建造工艺长时间未得到更新,导致生土结构房屋抗震性能较差,在此次地震中损毁严重。建议恢复重建过程中保留和传承这种传承千年的绿色结构体系,通过融入现代科研成果使其焕发出新的活力。一是依托当地丰富的黄土资源,采用新型生土基材料改性工艺,实现生土力学性能和耐久性能的同步提升;二是优化传统土坯制备工艺,引入简易化免烧砌块生产设备,实现生土砌块的低成本高效生产;三是改进墙体建造方式,融合互锁砌块机制和薄灰缝砌筑工艺,提升墙体整体性,实现该类结构抗震防灾性能的显著提升。

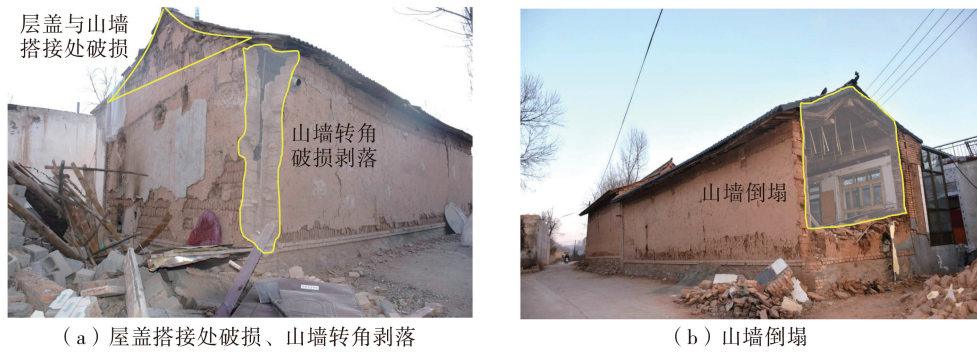
图 20 陈家村的土坯结构民居典型震害

此次震中地区尚未完全倒塌的生土结构民居大多存在较大安全隐患无法继续居住。当地土坯结构民居的承重墙体多为立砌,灰缝泥浆欠密实是普遍现象,部分土坯墙体竖向灰缝甚至已无泥浆填充,呈干垒状态,墙体承载力、稳定性极差。房屋山墙与屋盖、纵墙间无有效拉结,导致山墙在缺乏有效约束和大静载下破坏严重。图 20(a)为民居虽然在地震中未发生整体倒塌,但在山墙转角处土坯几乎全部掉落,屋盖与山墙搭接部位土坯被压溃,山墙出现明显歪闪趋势;图 20(b)为民居纵墙无明显破损点,但房屋一侧山墙在地震中完全倒塌,局部屋盖也随之出现了塌陷。当地夯土结构民居建造年代大多早于土坯民居,在长期使用过程中经历了多次修缮。因不同阶段房屋修缮选材的差异,形成了夯土、土坯、砖砌体的竖向混合承重墙体,如图 21

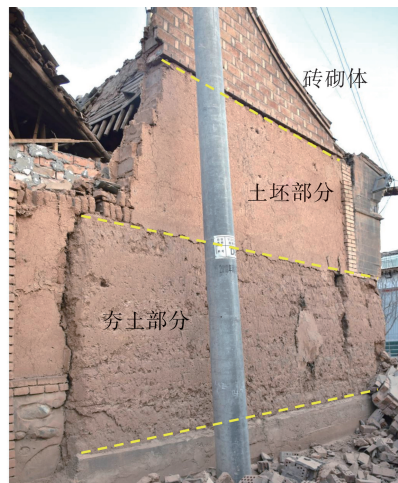
图 21 陈家村的夯土结构民居典型震害

所示。相较于土坯墙体,该类混合墙体底部的夯土墙体高度低、厚度大,位于顶部的砖砌体墙体强度高、整体性好。因此地震中混合墙体的破损主要集中在中部的土坯部分。地震荷载下,混合墙体中部的土坯压溃引发上部砖砌体破坏和局部屋盖塌落的连锁反应。

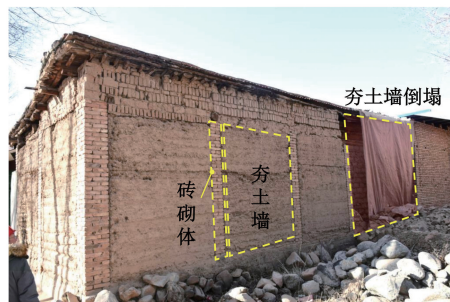
图 22 红崖村设置砖柱的夯土墙体

当地的承重生土墙体常采用多种横向组合墙体,例如:土坯或夯土墙体内部设置砖砌体构造柱(图 22),砖墙或土坯墙外裹夯土墙体(俗称“金包银”)。该类横向组合墙体往往在异质材料组件间不设置任何连接措施,整体性极差,部分组合墙体已在 2 种墙材间形成竖向贯穿通缝,在地震中易发生歪闪倒塌。

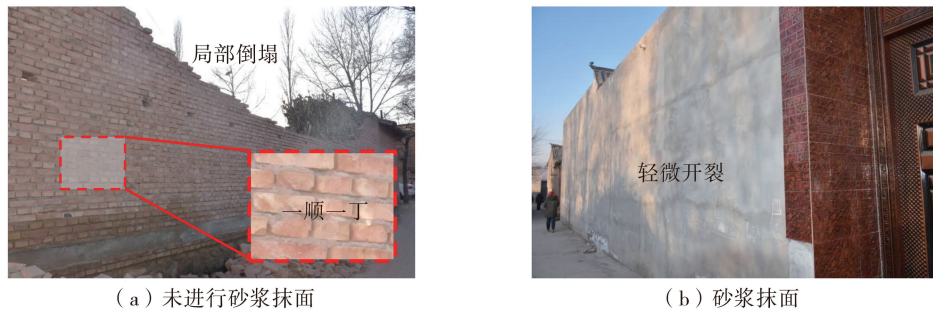
图23 陈家村围护墙体破坏特征

调研地区村镇民居的围护墙体在此次地震中的倒塌比例远高于主体结构。为了控制建造成本,当地围护墙体的建造质量普遍较差,主要体现在墙材降级选用、灰缝饱满度差等问题。调研发现,灾区大量砖砌体围护墙采用“一顺一丁”的组砌方式,墙体中竖向灰缝多且密集,如图 23(a)所示。地震作用下,该类墙体极

易沿着竖向灰缝形成贯穿通缝,导致墙体发生倒塌。调研结果显示,砂浆抹面对提升围护墙体抗倒塌性能作用显著,同一村庄内未采用砂浆抹面的砌体墙在地震中局部倒塌,如图23(a)所示,而进行砂浆抹面的同类砌体墙仅轻微开裂,未发生倒塌,如图23(b)所示。

4)本次地震暴露出院落围护墙体和入户大门是村镇民居的抗震薄弱环节。建议:①可采用增设壁柱的方式快速、低成本的实现围护墙体抗倒塌性能的有效提升;②可采用木结构或轻钢结构构建院门门盖上部仿古四坡顶造型,同时加强院门盖板与支撑墙体的拉结,降低盖板滑落风险。

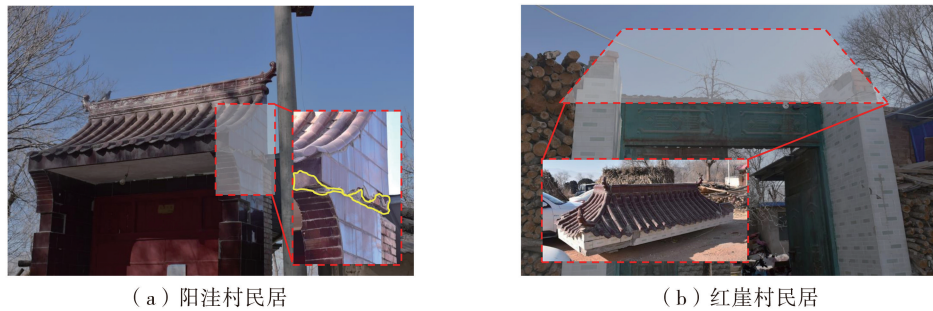
图24 院门破坏特征

由于上部仿古造型重量远大于下部砌体承重墙,灾区民居院门多为“上重下轻”的抗震不利结构,在此次地震中也出现了明显的震害。图24(a)为阳洼村某民居院门,该院门遭受地震后在院门门盖和支撑墙体搭接部位出现了明显的横向滑移裂缝。图24(b)为红崖村某民居院门,该院门上部四坡顶部分在地震中出现了严重滑移。为避免门盖在余震中掉落伤人,户主采用吊车将其移至平地。与受灾地区典型砖木结构民居类似,当地院门的大重量门盖在地震中产生了远大于下部墙体的位移,加之两者间未设置拉结措施,导致院门门盖与支撑墙体间产生相对滑移,滑移严重的门盖可能发生掉落。
