积石山 6.2 级地震砖木结构的构造特点与 震害特征分析

摘要:2023年12月18日,甘肃省积石山县发生了6.2级地震,对大河家镇、刘集乡、石塬镇等118个乡镇地区造成影响。受地震影响区域的经济水平较低,传统砖(土)木结构民居广泛存在且受损严重,造成了大量的人员伤亡。鉴于该区域砖木结构建筑存量庞大且富含地方特色,研究基于实地震害调研,归纳了双坡砖木结构和单坡高墙砖木结构的建筑构造特点,分析了典型震害现象及破坏机理,探讨了既有砖木民居的抗震缺陷,并结合村镇建筑实际设防需求提出了相应的改进措施。研究表明:在积石山地震极震区内,砖木结构多数中等破坏或严重破坏,少数毁坏。相较于双坡砖木结构,砖土混合承重结构与单坡高墙房屋的破坏程度更重。震害现象可归为整体或局部倒塌、屋盖破坏、墙体破坏以及其他震害四类。震害主要成因为结构体系不合理、砂浆强度低、房屋整体性差以及缺乏有效抗震构造措施。进而,针对不同震害成因提出相应的改进措施,如增强房屋整体性、提升墙体抗倒塌能力、防止屋盖构件塌落等,旨在为提升村镇民居抗震能力、优化防灾减灾策略提供科学依据和实用指导。

Structural characteristics and earthquake damage characteristics of brick-wood structures in the M_s 6.2 Jishishan earthquake

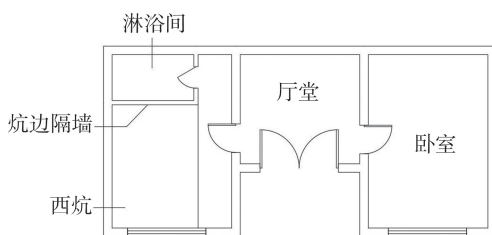
图1 炕边隔墙

建筑的功能布局紧密契合当地居民的居住习俗与宗教需求,典型特征为中部作为厅堂,两侧为卧室区域。具体而言,西侧卧室常紧邻墙体设置淋浴间,淋浴间与炕紧邻,仅用矮墙(通常为高度2 m左右的120 mm厚半砖墙)分隔,如图1所示。然而,此类“炕边隔墙”构造上存在显著隐患,其砌筑未达顶部,且缺乏与相邻山墙的有效拉结措施,在地震作用下极易发生失稳倒塌。

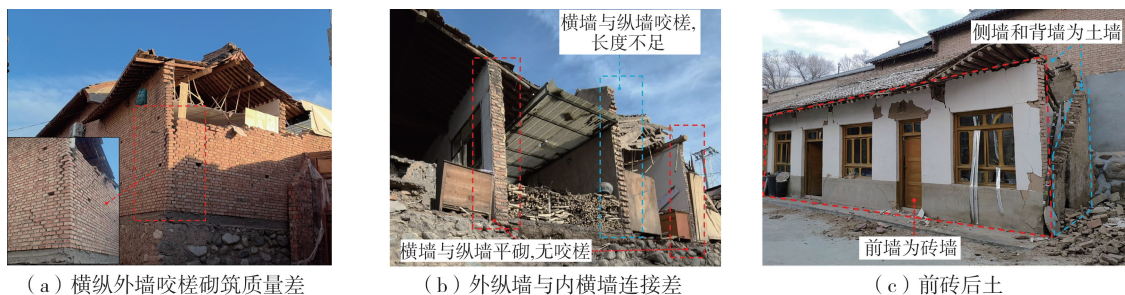
图 3 砖木结构构造特征

21 世纪建造的砖木结构的墙体材料主要为烧结黏土砖,采用“二四墙”砌筑方式。然而,当地砂浆配比多以黄土、红土为主,混合石灰与少量水泥,砂浆强度不足。而且,现场调研发现砖墙砌筑普遍质量不高,竖向灰缝填充不密实,仅灰缝表面用水泥砂浆勾缝填平。此外,房屋普遍未设置构造柱,房屋纵横外墙之间的连接薄弱,当地施工习惯的咬槎长度有限(约为 6 cm),墙角无拉结钢筋,如图 3 (a) 所示。部分房屋先砌筑外墙,后砌筑内墙,纵横墙体之间无咬槎和拉结,如图 3 (b) 所示。受经济水平限制,少量房屋为前砖后土(也称“一面青”),即正面用砖砌筑,侧面和背面为土坯墙,不同的承重材料,使得结构的刚度不均匀,整体性差,如图 3(c) 所示。

1)横纵墙(内外墙)连接不牢。建议外墙转角、纵横墙交接处等位置咬槎砌筑,并沿墙高隔相应高度设置拉结钢筋或铁丝网片。纵横墙的基础顶部、楼屋盖(墙顶)标高处应设置配筋砖圈梁或混凝土圈梁。

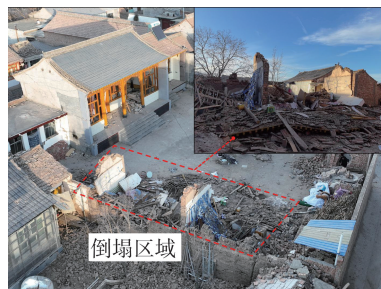
图 4 砖木结构整体倒塌(刘集乡高李村, VIII 度)

在积石山地震 VIII 度区中,整体倒塌的房屋多为建造年代较早的土墙与砖柱混合承重结构。例如,刘集乡高李村某单坡高墙的土坯墙与砖柱混合承重结构,后纵墙上部部分倒塌,前纵墙则完全倒塌,木屋盖坍塌,结构整体倒塌,如图 4 所示。

该房屋建造年代久远,抗震缺陷如下:①结构形式不合理,缺乏必要构造措施,基本没有任何抗震能力。土坯墙作为承重墙,其材料强度低,泥浆黏结力弱,导致墙体整体性能差。四角设置砖柱,砖柱与土坯墙之间缺少拉结措施,2 种材料的刚度不同,变形不协调。②建筑形式不合理,前纵墙的高度约 3 m,后纵墙的高度超过 5 m,墙体的高差大。后纵墙重心位置高,地震作用下,更易发生弯曲破坏,外闪倒塌。前纵墙门窗开洞面积过大,窗间墙过窄,严重削弱了竖向及水平承载力。

2)单坡高墙房屋的屋面坡度较大,前后墙高差大,前纵墙高度约为 3.0~3.6 m,后纵墙高度约为 4.5~6.0 m,后纵墙高厚比过大,稳定性差。建议停止建造此类结构体系不合理的砖木结构房屋。

3)土墙、砖墙或砖柱混合承重体系抗震能力差。建议采用横墙承重或纵横墙承重的砖砌墙体,木制屋盖与墙体之间采取有效连接。

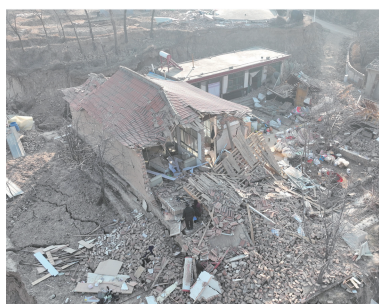
(a) 西侧局部倒塌

在积石山地震 VIII 度区中,少数砖木结构局部倒塌。例如,大河家镇克新民村某砖木结构西侧发生局部倒塌,如图 5 (a)所示。墙体砌筑采用泥浆,黏结力差强度不足,横纵墙之间缺少拉结,墙体与木屋盖之间连接不足。地震作用下,房屋端部墙体倒塌,上部屋架失去支撑后塌落。

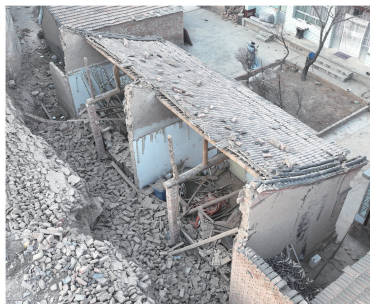
(b) 后侧局部倒塌

某单坡高墙土坯墙与砖柱共同承重结构的后纵墙外闪倒塌,部分屋盖塌落,如图 5 (b)所示。“单坡高墙”结构形式不合理,后墙高度超过 5 m,稳定性差。纵横墙之间未咬槎砌筑,接头处为通缝。地震作用下,木梁屋架与后墙发生碰撞,墙体外闪倒塌,椽条分段不连续,失去支撑后塌落。

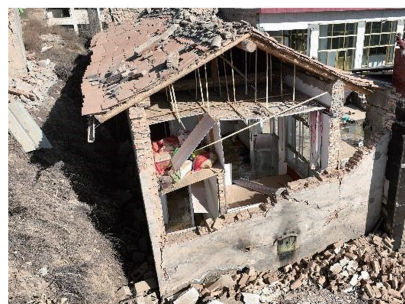
(c) 侧面局部倒塌

某双坡砖木结构的山墙部分墙体外闪倒塌,如图 5 (c)所示。屋盖与山墙无拉结,山墙与前墙、炕上墙没有咬槎砌筑,断面整齐,仅后墙与山墙有少量咬槎连接,约束不足。

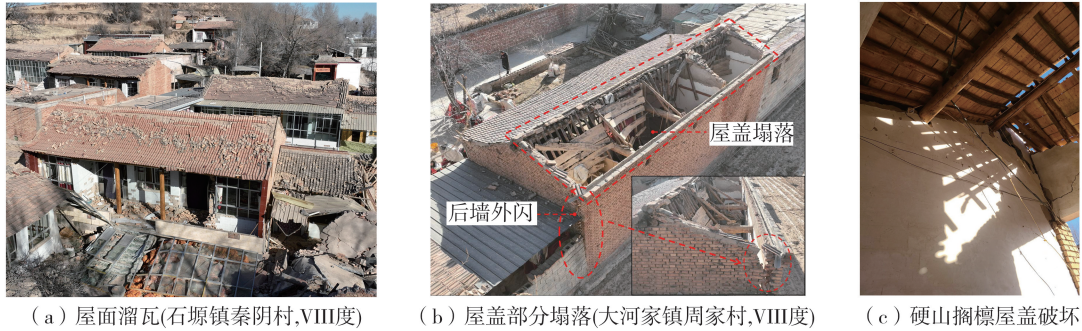
图 6 砖木结构屋盖破坏

在积石山地震高烈度地区中,砖木结构的屋面溜瓦和屋盖坍塌破坏震害较多,单坡屋面相较于双坡屋面震损更加严重。例如,石塬镇秦阴村的砖木结构广泛存在屋面溜瓦震害,如图 6(a)所示。当地习惯做法为木屋盖上方抹泥坐瓦,泥土厚度约为 3~5 cm。在地震作用下,屋面晃动,屋脊处变形最大,泥浆强度不足,瓦片易脱离滑落。

大河家镇周家村某砖木结构屋盖部分坍塌破坏,如图 6(b)所示。由于椽子直接搁置于墙体顶部,未设置檩条,屋盖与墙体之间无可靠连接。并且,外墙角部未设置构造柱,横纵墙之间咬槎拉结不足。在水平和竖向地震动共同作用下,屋架节点处易拉脱,后墙外闪,木屋盖与墙体之间相对位移较大,致使椽条滑落,半边屋盖坍塌。

当地砖木结构大量采用硬山搁檩做法,外侧横墙(山墙)上部砌筑成三角形,檩条直接搁置于山墙之上,与墙体之间无抗震连接措施,如图 6(c)所示。由于搭接部位承受局部荷载,地震作用下屋顶与墙体反应不协调,屋盖与墙体发生碰撞,易造成木屋盖构件损坏和墙体开裂,甚至导致端开间塌落。

2)屋盖系统整体性差。建议檩条与屋架之间采用扒钉连接,屋架、木梁与木柱之间设置斜撑,屋架之间设置剪刀撑。

3)屋盖系统与墙体之间连接差。建议木屋架、木梁檩在墙上搁置处应铺设砂浆垫层,设置木垫板,木垫板与木屋架、木梁之间应采用铁钉或扒钉连接。

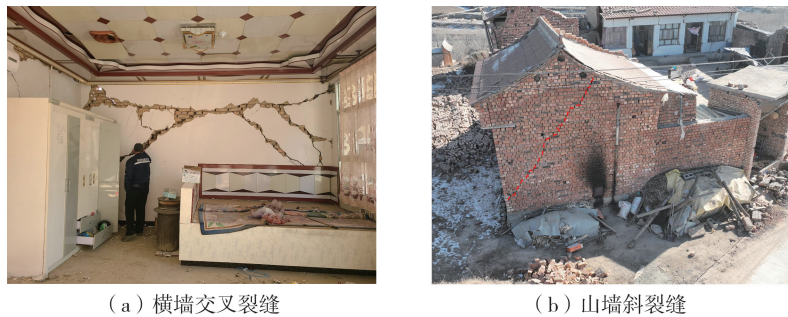
图 7 墙体斜裂缝

砖木结构常见的震损为墙体交叉裂缝和斜裂缝, 如图 7 所示。自建砖木房屋的砂浆中黄土含量高, 砂浆强度低, 墙体抗剪承载力不足。砌筑时竖向灰缝不饱满, 养护质量不高。地震作用下, 墙体裂缝多沿灰缝开展, 砖块没有剪切破坏。

1)砌筑砂浆强度低。建议减少砂浆中黄土含量,增加水泥含量,烧结普通砖强度等级不应低于 MU10,砌筑砂浆强度等级不应低于 M5。

2)施工质量有待提升。建议开展村镇建设工匠的抗震技术培训。例如砌筑前砖块应提前 1~2 d 浇水润湿;砖砌体的灰缝应横平竖直,薄厚均匀,竖向灰缝不得出现透明缝、瞎缝和假缝;砖砌体在转角和内外墙交接处应同时砌筑;设有拉结筋的水平灰缝应密实,不得露筋。

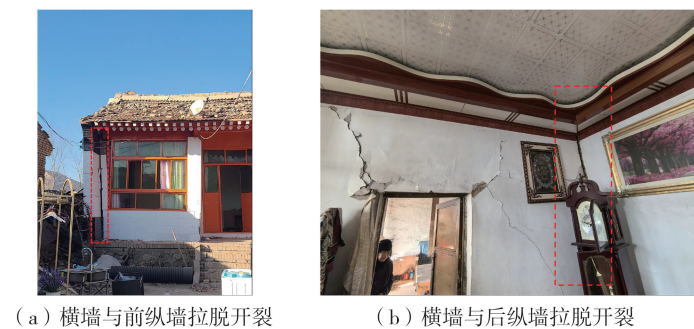
图 8 纵横墙拉脱开裂

由于纵横墙交接处未设置构造柱, 墙顶标高处未浇筑封闭圈梁, 纵横墙之间的咬槎连结不足, 使得结构整体性差。部分房屋建造施工时, 先砌筑外墙, 后砌筑内隔墙, 外墙与内墙之间缺少连接。地震作用下, 砖木结构的纵墙与横墙开裂、脱开, 产生竖向裂缝, 如图 8 所示。

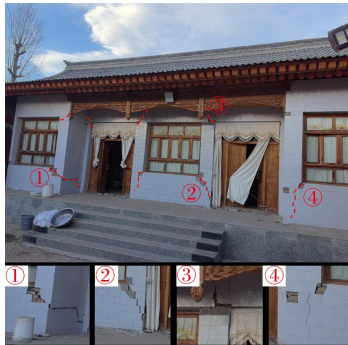
图 9 门窗洞口角部斜裂缝

当地砖木结构正面门窗开洞面积很大, 窗间墙宽度小于抗震技术规程要求, 墙体刚度削弱, 承载力降低。门窗洞口角部应力集中, 裂缝沿最大拉应力方向, 斜向发展, 如图 9 所示。

1)“锁子厅”式平面布局不规则,中部凹进两边突出。前纵墙门窗洞口面积占比超过 50%,后纵墙几乎不开窗,房屋平面刚度不均匀。建议房屋平面体形应简单规整,或在局部凹凸处增加构造措施。并且,减小前墙开窗面积,窗间墙宽度应符合规范要求。

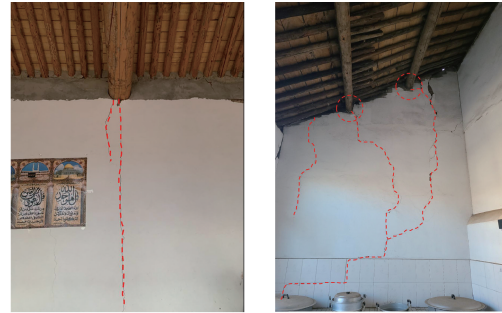
图 10 梁檩搁置处墙体破坏

梁、檩条直接搁置于墙上,与墙体之间未设置木垫块。搁置处承受局部荷载,地震作用下屋顶与墙体反应不协调,梁檩与墙体挤压产生震害,如图 10 所示。

(a) 梁下墙体裂缝

(b) 檩条下墙体裂缝

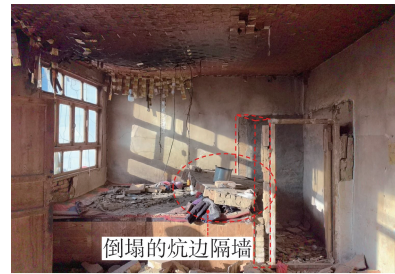
图 11 炕边隔墙倒塌

除上述结构主体震害之外,非承重构件、附属构件、装饰装修和围护墙体等也存在不同程度震损。例如:炕边隔墙倒塌如图 11 所示,墙体厚度仅为 120 mm,高度约为 2 m,不通顶设置,与相邻墙体无固定拉结,近似为悬臂构件。地震作用下,墙体与炕接触截面刚度突变,砂浆强度不足,易发生局部倒塌。由于此次地震发生在凌晨,人们熟睡之际,炕边隔墙倒塌是造成人员伤亡的主要原因之一。此外,室内吊顶掉落,门窗破坏,围护院墙倒塌,个别院落大门(俗称“锤头”)破坏较严重,甚至上部门檐掉落,如图 12 所示。
