# 积石山6.2级地震极震区大河家镇 建筑震害调查与分析

## Investigation and analysis of building damage in the epicentral area of the 6.2 magnitude Jishishan earthquake in Dahejia Town

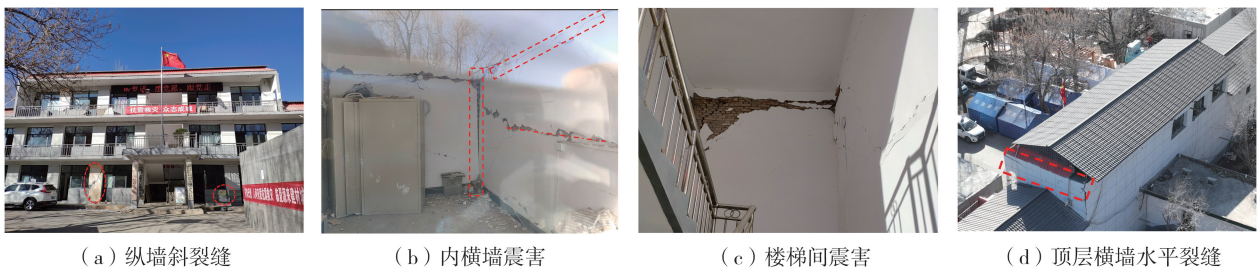
图2 大河家镇政府办公楼震害情况

该办公楼整体破坏特点是:底层破坏相对最重,裂缝较严重,数量较多,破坏情况随层数逐渐减轻,2层及以上基本完好;此外由于使用功能需要,纵墙门窗开洞较多而横墙几乎不开洞,导致纵墙墙体抗剪强度削弱较多,因此纵墙破坏程度较于横墙更为严重。

该建筑主要震害现象见图2。该建筑1层窗下墙、窗间墙分别出现较为严重的贯通斜裂缝,2层基本完好,见图2(a)。由于使用功能的改变,该办公楼部分房间由原来的大办公室隔断成宿舍或会议室,隔断处后砌横墙与上部及原纵墙脱开,分别产生水平裂缝和竖向裂缝,进而形成近似底端固定的悬臂结构,在地震中产生水平的贯通裂缝,见图2(b)。而楼梯间由于受力复杂,再加上其未设置必要构造措施且砂浆质量较差等原因,导致了楼梯间纵横墙均产生了较为严重的贯通裂缝,见图2(c)。此外,由于竖向刚度发生变化,该结构局部的3层产生了近似于“鞭梢效应”的破坏,见图2(d)。其上部横墙产生水平裂缝,纵墙部分位置出现斜裂缝,这也解释了为何该建筑3层破坏较于2层更重。

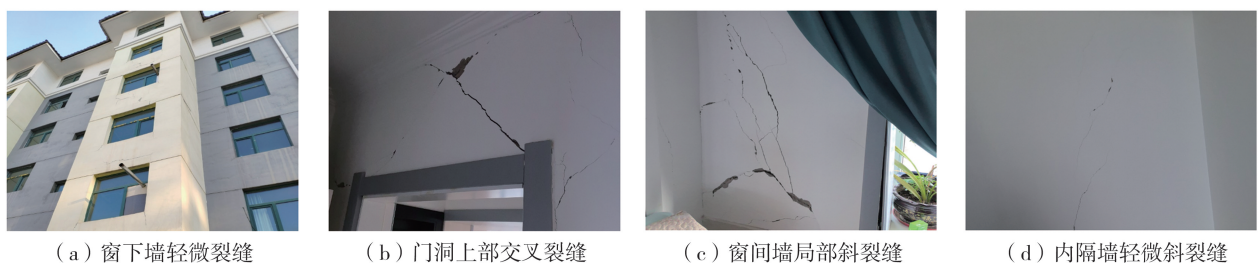
图3 大河家镇标准建造民居震害情况

此类结构在建造时严格按照相关规范要求,且建造年代较新,建筑材料及施工质量较好,因此在本次地震中破坏较轻。主要震害现象见图3。窗下墙产生少量轻微斜裂缝,且主要存在于厨房等小开间、刚度大的位置;内部门洞上部、窗间墙位置局部出现交叉裂缝或斜裂缝;少数非承重墙体出现轻微斜裂缝。

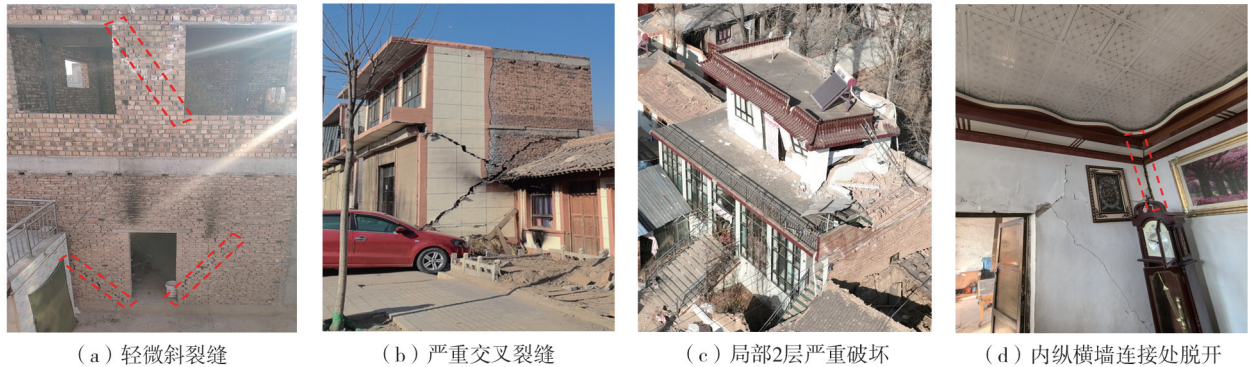
图4 大河家镇自建砖混结构震害情况

新建的砖混结构,墙体为240 mm红砖砌筑,楼板现浇且房屋设置了圈梁构造柱等必要的构造措施见图4(a)。由于门窗洞口处未设置必要构造措施,且局部砂浆强度不足,导致其在洞口以及窗间墙部位沿灰缝产生斜裂缝。这样的破坏在这种自建民居中较为常见,由于其设置了充足的抗震构造措施,整体为轻微破坏;而对于未设置构造措施的房屋,整体性差,地震来临时各墙体无法共同承担水平地震力,从而使得部分薄弱墙体发生更为严重的破坏,导致房屋整体严重破坏,见图4(b)。

该地区还存在部分自建砖混房屋见图4(c),2层房屋长宽较于底层均有所减少,且正面门窗洞口开洞大,后墙不开窗或开小窗。这导致了此类房屋在竖向上刚度不均匀,在地震中产生“鞭梢效应”,2层往往破坏严重;此外,2层平面上布置不均匀加上其通常不设置构造柱等措施,使得其平面刚度不均从而在地震中易发生扭转效应,局部崩塌甚至严重时整层垮塌。

此外,自建砖混房屋还存在以下震害:纵横墙咬槎不足导致的纵横墙脱开或竖向裂缝,见图4(d);非结构构件由于拉结不足而掉落等。

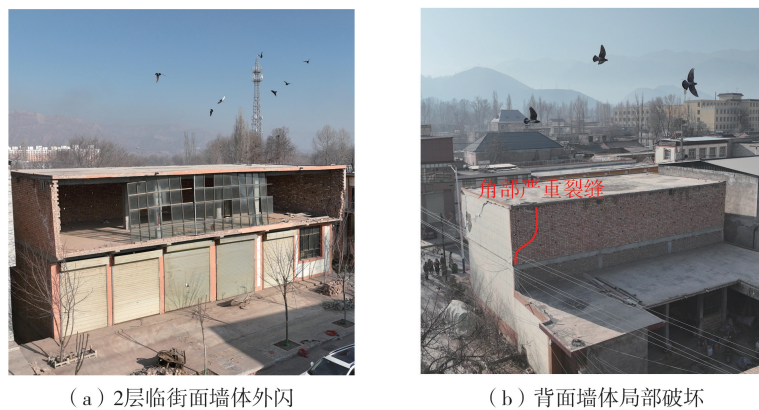
图5 大河家镇某自建底框架结构2层严重破坏

自建框架结构见图5,其底层结构设置较为规则,基本完好;2层则为墙柱共同承重的内框架结构,平面不规则,2层墙体无有效构造及拉结措施,且前侧开窗洞口较大,临街面墙体整体垮塌外闪。此外,平面布局不规则,结构容易产生扭转,致使墙角局部产生较为严重的裂缝,见图5(b)。

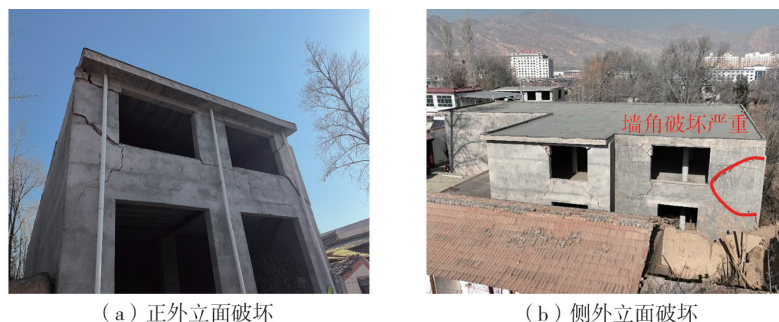
图6 大河家镇某内框架结构墙体严重破坏

内框架结构见图6,整体由墙体和柱共同承重,地震来临时,由于砖混墙体和混凝土柱无法协同工作,混凝土柱拥有相对较好的变形能力,而导致在相同位移下,砖混墙体承受更多的水平地震力;再加上其建筑平面布置不均匀,就导致了砖混墙体角部的严重破坏,见图6(b),这种破坏往往是扭转造成的。

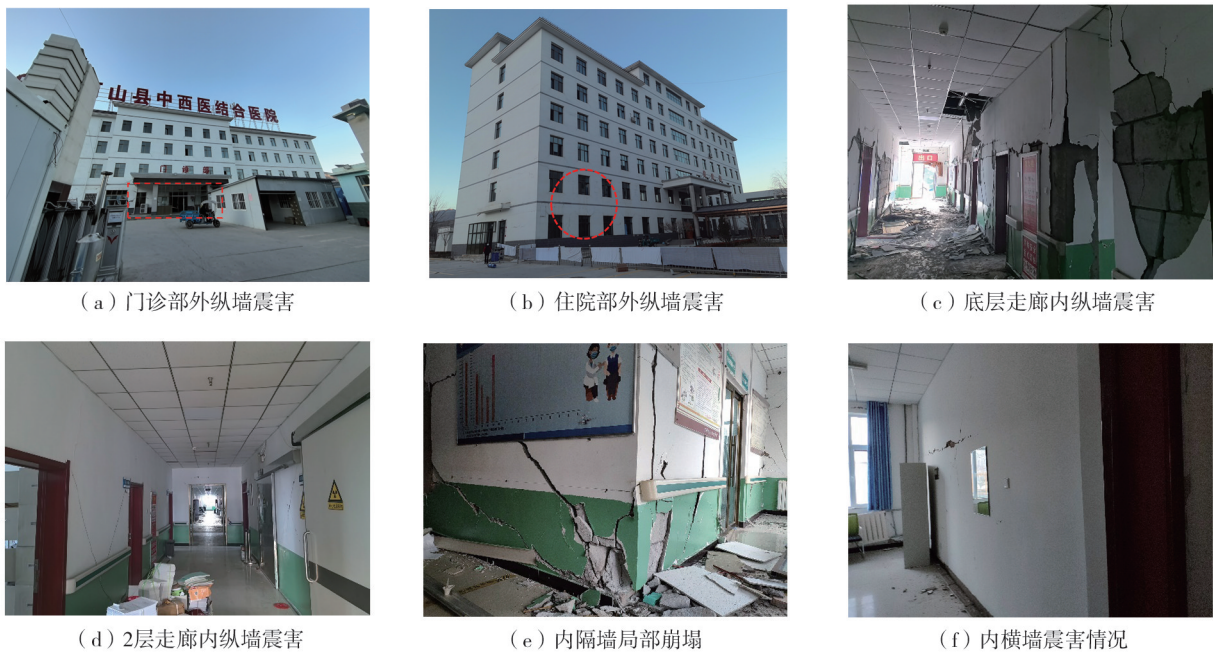
图7 门诊部、住院部震害情况

门诊部和住院部纵横墙走向一致,其震害现象见图7。主要是:外纵墙窗间墙和窗下墙产生斜裂缝和交叉裂缝,且底层裂缝最为严重,随着层数升高裂缝数量减少,破坏程度也逐渐减轻;走廊内纵墙主要发生剪切破坏,斜裂缝和交叉裂缝严重,甚至局部崩塌,且层数越高震害越轻;用于功能分隔的内横墙主要发生弯曲破坏,底层存在部分水平裂缝,2层及以上则基本完好。

纵横墙的破坏形态主要与地震方向有关,根据大河家镇康吊村GS.N0028台站记录,东西向地面峰值加速度(peak ground acceleration, PGA)为 $911.83 \text{ cm/s}^2$ 、南北向PGA为 $759.49 \text{ cm/s}^2$ ,因此主震方向以东西向为主。这两栋建筑的纵墙走向为东西向,与此次地震方向基本平行,因此主要呈现剪切破坏形态,同理,横墙在一定程度上呈现弯曲破坏形态。

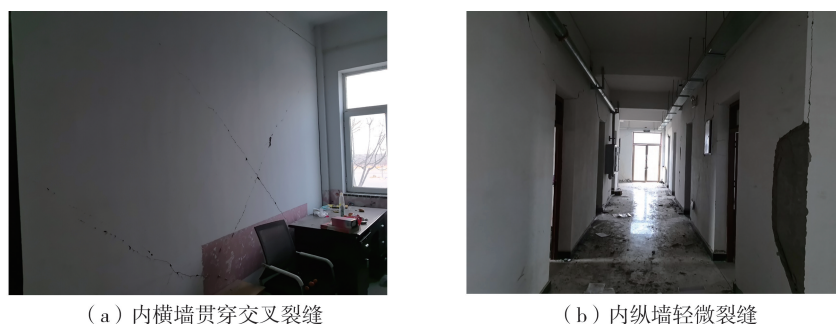
图8 住宿楼震害情况

住宿楼纵横墙走向与另外两栋楼恰好相反,其震害现象见图8,主要是外墙基本完好,内横墙主要承受剪切破坏,存在贯穿交叉斜裂缝,内纵墙则在门框洞口上部及两侧存在轻微裂缝。这几栋建筑破坏形态的差异也恰恰印证了地震动具备一定的方向性效应。

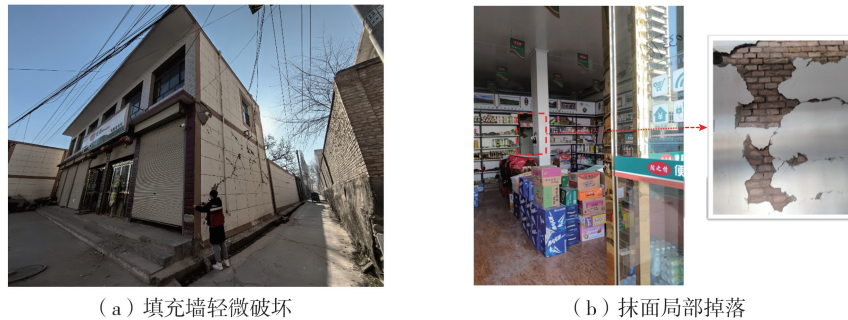
图9 大河家镇某两跨自建框架结构轻微破坏

大河家镇自建框架结构主要分布于街道两侧,大多数为商住两用房。两跨框架结构见图9,主体基本完好,填充墙砂浆强度较低,局部存在轻微裂缝,抹面局部掉落,整体呈现轻微破坏。

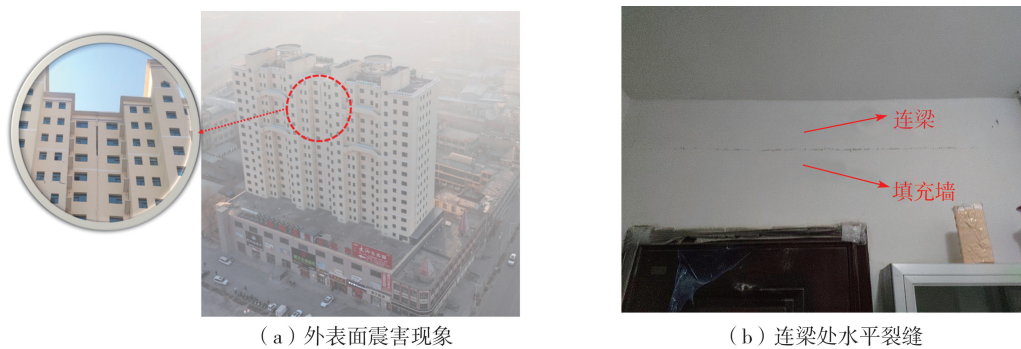
图10 大河家镇某框筒结构震害情况

大河家镇某建筑为钢筋混凝土框架-核心筒结构见图10,其主要震害现象是:伸缩缝两侧建筑在地震过程中产生相对位移,导致伸缩缝被拉开,外保护层脱落;建筑竖向存在变刚度层,在变刚度层上下楼层窗洞口处产生轻微裂缝,表面抹灰掉落;剪力墙之间的连梁处产生水平裂缝,这也是剪力墙结构常见的震害现象之一。

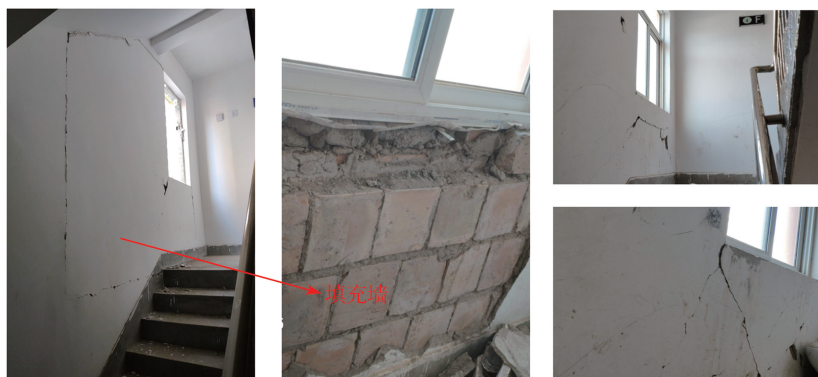
图11 大河家镇钢筋混凝土剪力墙结构楼梯间不同震害现象

钢筋混凝土剪力墙结构楼梯间也往往是震害较为集中的位置,楼梯间受力复杂,而在地震时楼梯间砖混填充墙无法与钢筋混凝土剪力墙协同工作,因此强度相对较低的砖混墙往往会产生裂缝而破坏,见图11。

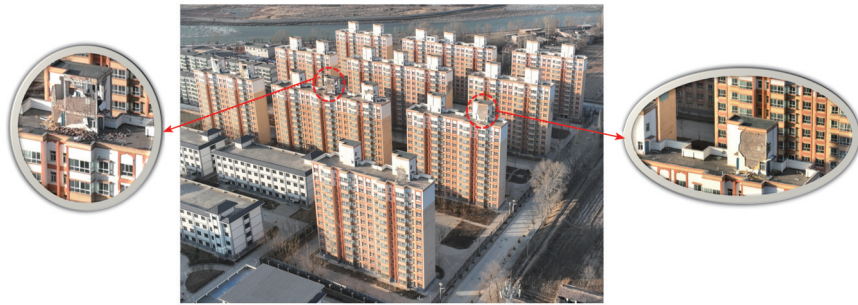
图 12 大河家镇某钢筋混凝土剪力墙结构出屋面楼梯间震害现象

此外,大河家镇某钢筋混凝土剪力墙结构出屋面楼梯间震害情况见图12。造成这种现象主要原因是:出屋面楼梯间为整栋楼竖向刚度突变位置,极易发生“鞭梢效应”,导致此处地震力放大;加上该建筑群部分

出屋面楼梯间砖混填充墙未与主体结构形成有效拉结,本就容易外闪。地震来临时,层高和“鞭梢效应”的共同放大作用,使得其振动幅度加大,将未有效拉结的填充墙甩出,从而造成破坏。

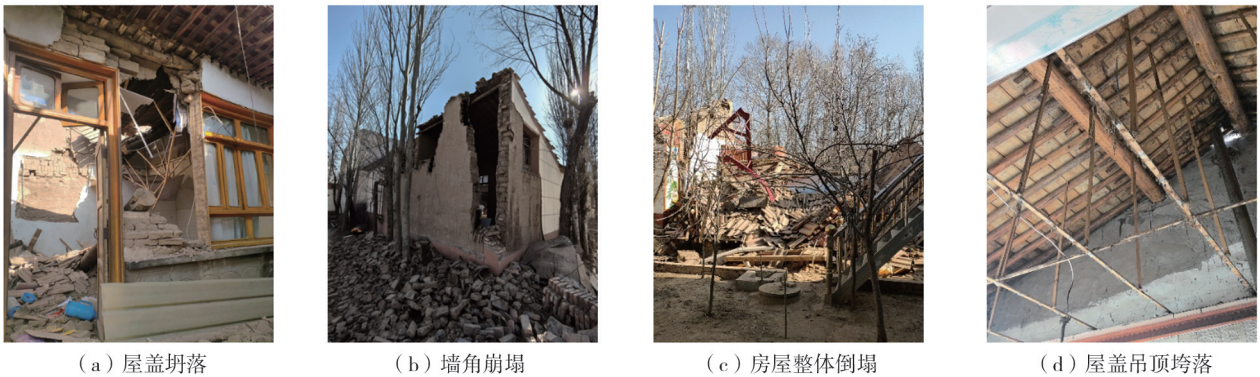
图 13 大河家镇砖木、土木结构震害情况

大河家镇其他结构类型主要包括砖木、土木结构等,其主要分布在大河家镇城区同周边农村地区交接处。此类结构较于其他结构类型房屋,大多数建设年代较早,采用的建筑材料以及建造的质量都比较差,整体破坏情况较为严重。这些房屋震害现象见图 13,主要是:门窗洞口处墙体垮塌进而造成屋盖坍落;单坡屋顶后纵墙外闪,墙角崩塌;房屋整体倒塌;屋盖吊顶垮落等。

(a) 屋盖坍落

(b) 墙角崩塌

(c) 房屋整体倒塌

(d) 屋盖吊顶垮落

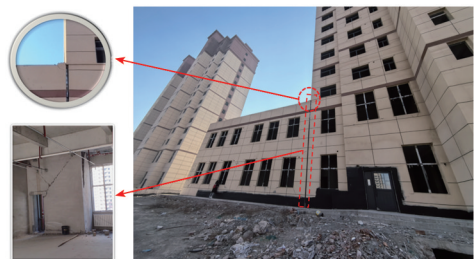
图 14 大河家镇某钢筋混凝土剪力墙结构与附属结构碰撞

某剪力墙结构与其临近附属框架结构的破坏情况见图 14,两栋建筑之间设有变形缝。调查发现,该房屋基本未发生明显破坏,而其附属框架结构房屋外墙洞口处开裂明显,且内部隔墙出现严重贯通裂缝,甚至局部崩塌。

究其原因,即两者的刚度差异较大,地震过程中,两者无法协同位移,难免会产生相对位移,从而发生碰撞,而剪力墙结构本身刚度大,框架结构自身刚度小相对比较柔弱,在相互碰撞作用产生的冲击荷载下,刚度小的框架结构自然就会最先发生破坏,而作为其抗震薄弱环节的砖混填充墙便首当其冲,造成严重的震害。

实际上,GB 50011—2010《建筑抗震设计规范》<sup>[16]</sup>对于不同结构类型建筑“防震缝”的设置进行了详细的规定,而解决建筑间的碰撞问题关键在于处理“缝”的问题。对于乡镇地区街道两侧自建建筑群体,往往在结构类型、结构高度以及材料种类等方面具有一定的相似性,这样的建筑在设计时,可以考虑建造成一体建筑,中间不断开,就不会发生碰撞的问题;对于不同结构类型、不同高度的相邻建筑,不得不设置成两体建筑,则在建设时,应该严格按照规范中相关规定,计算缝的最小宽度,在业主可接受范围内,尽可能增加缝的宽度,但要做好防水措施。也可以考虑尽可能提高伸缩缝两侧建筑的刚度,刚度越大,地震来临时两侧建筑位移才会越小,从而降低碰撞的风险。此外,还可以通过在相邻建筑物间增加阻尼器等装置,尽可能减少碰撞造成的冲击力,而降低对结构整体的影响<sup>[17]</sup>。

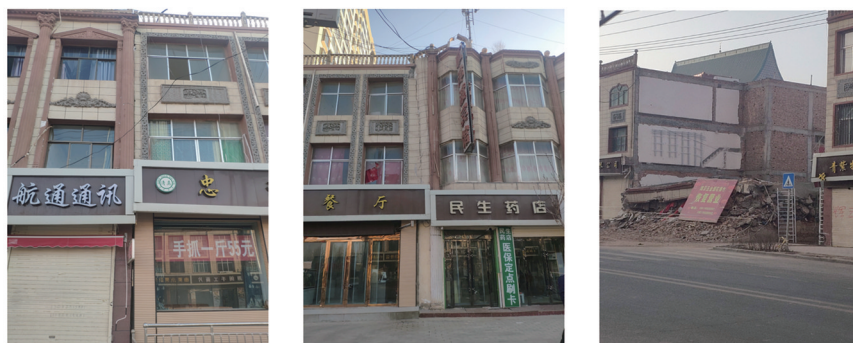
图 15 大河家镇街道两边建筑碰撞破坏现象

此外,大河家镇街道两旁自建的框架结构,为了充分利用土地,不同建筑之间通常紧密相连,设很小变形缝甚至干脆不设置,这往往更容易造成上部非结构构件的拉裂破坏以及建筑间的相互碰撞,从而使墙体产生更严重的破坏,对于本就脆弱的结构,甚至可能发生局部垮塌或房屋倒塌,见图 15。

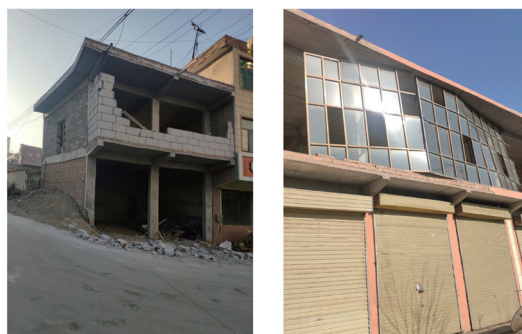
图 16 大河家镇结构悬挑震害

在我国乡镇地区,存在相当一部分建筑,因为使用功能的需要,底层往往设计成大开间的框架结构,上部通常为墙柱共同承重的砖混结构,而为了增加上部结构的使用面积,2 层及以上楼层通常正面悬挑 1.5 m 左右的部分,悬挑的这一部分大多数不设置圈梁构造柱等构造措施,且悬挑部分墙体与主体结构无有效拉结措施,同时正面为了采光等需要通常大开洞口,对墙体进一步削弱。这些情况往往导致悬挑部分墙体既没有较好的抗剪承载力而产生较严重的破坏,又因拉结不足容易发生外闪,见图 16。

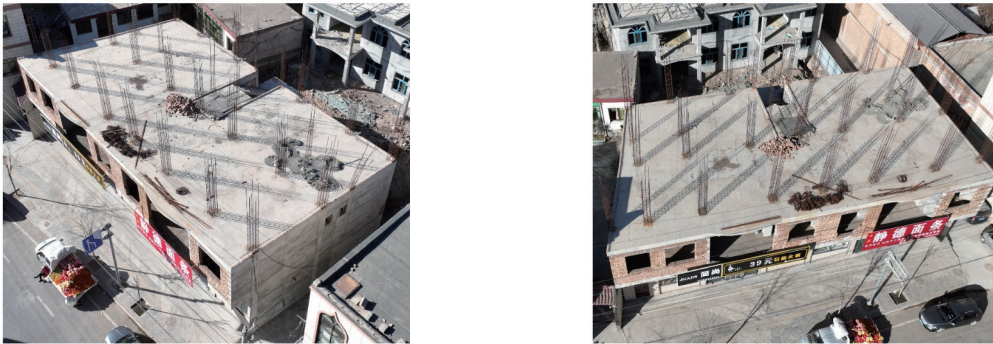
图17 大河家镇某自建框架结构基本完好

已有研究表明,砂浆等级对砌体结构抗震能力的影响非常显著,在某些情况下,砂浆对抗震性能的提升作用甚至远大于构造措施<sup>[18]</sup>。此次地震中,同样也存在震后基本完好的自建房屋,见图17。该房屋为自建框架结构,承重柱配筋充足,箍筋密度高,采用砂浆标号高,且砂浆密实度高,悬挑部分充分拉结,即使其进行了悬挑且正面大开窗,房屋整体也基本未发现明显震害。
