## 甘肃积石山 6.2 级地震村镇建筑 震害调查与分析

**摘要:** 积石山地震对甘肃和青海部分地区房屋建筑造成了严重破坏。调查了地震烈度 7 度和 8 度地区的 11 个调查点的村镇建筑震害。震害调查表明: 地震灾区主要为乡镇和农村地区, 房屋结构类型主要为土木、砖木和未设防砖混结构; 在烈度 8 度地区, 土木结构房屋主要表现为严重破坏或倒塌破坏, 砖木结构和未设防砖混结构房屋主要表现为中等破坏和严重破坏, 设防砖混和钢筋混凝土框架结构房屋主要表现为轻微破坏和中等破坏; 在烈度 7 度地区, 土木结构房屋以中等破坏为主, 砖木结构和未设防砖混结构房屋以轻微破坏和中等破坏为主, 设防砖混和钢筋混凝土框架结构房屋以轻微破坏和基本完好为主。此次地震震害较同级别地震偏重, 与震区复杂地形、地震动峰值放大效应、建筑砌筑质量差和结构受力不合理等因素相关。建议进一步开展复杂地形场地放大效应及频谱影响研究, 重视建筑非结构构件抗震宣传与实用技术研发。

## Investigation and analysis of seismic damage of rural buildings caused by $M_s$ 6.2 earthquake in Jishishan of Gansu Province

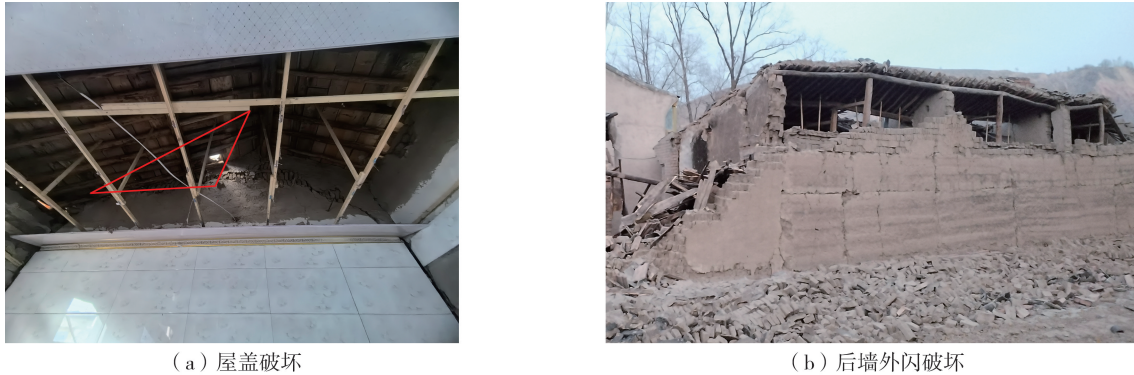
求,其主要的震害特征包括整体倒塌、局部倒塌、墙体破坏和屋盖破坏<sup>[9-11]</sup>。究其原因,一是木屋盖系统一般由木梁、檩条和上部的泥瓦层组成,木材料与泥瓦之间的变形能力不一致,地震作用下常常由于木梁、檩条变形过大导致泥瓦层破坏,屋盖系统出现漏洞现象如图 1(a)所示;二是这类房屋一般由土坯墙承受竖向和水平荷载,材料强度低、延性差,而木屋盖系统与土坯墙体之间缺乏有效连接,在地震作用下难以对墙体形成约束作用和协同工作,从而导致墙体外闪倒塌破坏如图 1(b)所示,严重的引起屋盖系统的连锁破坏甚至整体倒塌,如图 2 所示。

图 1 土木结构房屋屋盖破坏与墙体破坏

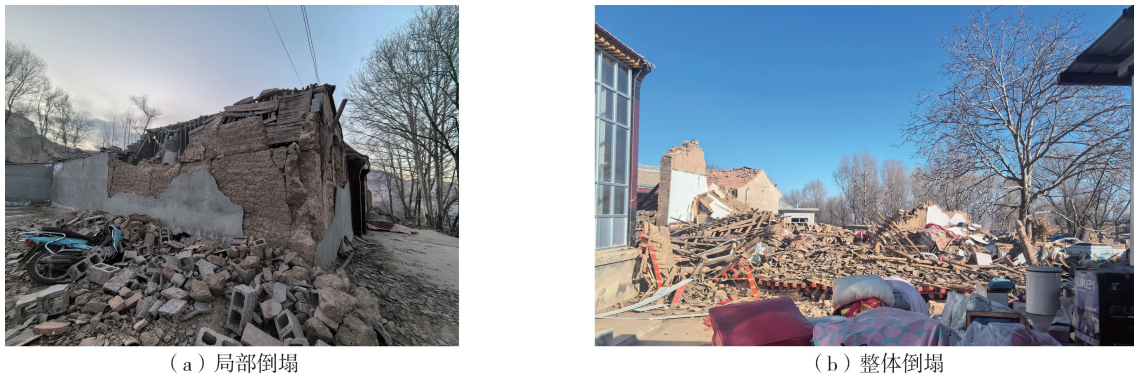
图 2 土木结构房屋局部倒塌与整体倒塌

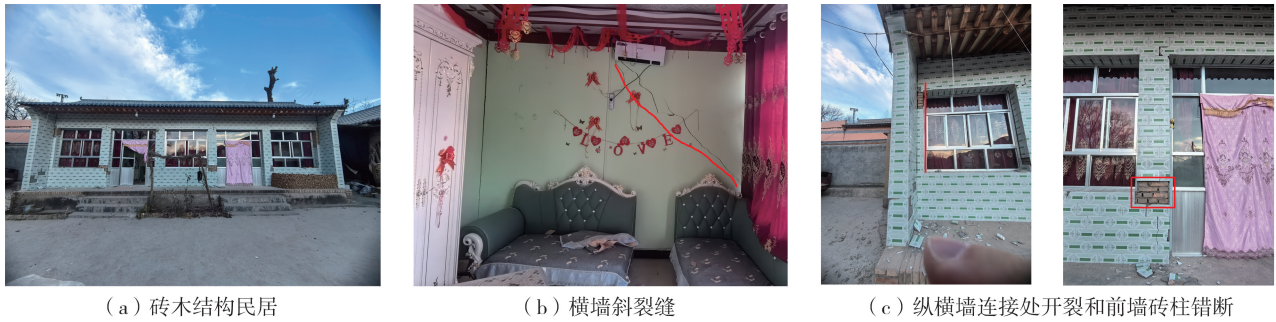
基于承重构件不同,砖木结构也可以细分为墙体承重砖木结构和混合承重砖木结构。普通砖木结构主要是由砖砌墙体来承重和围护,屋顶采用木椽、檩和瓦片等构筑的单坡或双坡屋盖房屋,由砖墙来承担竖向与水平荷载;混合承重砖木结构是指竖向与水平荷载由砖墙与木构架共同承担的结构,一般房屋正面为木框架,横墙和后墙为砖墙。由于砖木结构都是自建房,缺乏抗震构造措施,屋盖与墙体之间连接较弱。这导致砖木结构的整体性、抗震能力差,其震害特征为墙体外闪、开裂和错位,以及屋顶垮塌、梭瓦和掉瓦,木柱与木梁之间脱榫破坏,严重时发生整体倒塌<sup>[11-13]</sup>。甘肃积石山县大河镇康吊村某民居如图 3 所示,其为普通砖木结构房屋,双坡木屋盖,由于纵横墙连接较弱,纵横墙连接处开裂,前后墙外闪;因前墙门窗开洞过大,前墙砖柱错断,横墙斜裂缝,整体严重破坏。青海民和县干沟子乡某民居如图 4 所示,其为混合承重砖木结构,因木屋盖对墙体约束能力较差,并且房屋缺乏圈梁、构造柱等约束措施,地震作用下纵横墙连接处开裂,后墙外闪,木梁与木柱之间存在拔榫现象;此外,由于梁下无构造柱,并且缺少合理的集中荷载分配措施,梁下墙体产生竖向裂缝,整体中等破坏。

图 3 普通砖木结构震害

现场调查发现,本次地震灾区房屋结构存在诸多受力不合理现象。一是建筑材料混用,除上述提到的混合承重土木结构和混合承重砖木结构外,还存在大量砖柱土墙木屋架房屋,这类房屋用 2 种或者 3 种建筑材料承受竖向和水平荷载,各种材料强度、延性均不相同,在地震作用下难以协同工作,导致抗震能力低下,如图 16 所示;二是存在大量墙体随意搭接,而搭接处无有效连接,比如墙体二次建造,中间无咬槎,存在竖向贯通施工缝,并且设置在梁底,如图 17 所示;三是灾区存在大量二层砖混民居,采用变平面布局建造,底层房屋一般 4~5 开间,并且采用圈梁和构造柱等措施,二层两侧或单侧收缩成 2~3 开间,并且无构造措施,致使结构出现竖向刚度突变,二层破坏明显重于底层,房屋底层基本完好,二层所有横墙出现贯通斜裂缝,严重破坏,如图 18 所示;四是门窗洞口开洞过大,导致洞口间墙宽度不足,且未设置构造柱,承载力能力明显不足,地震作用下洞口间墙破坏严重,如图 3(c)所示。

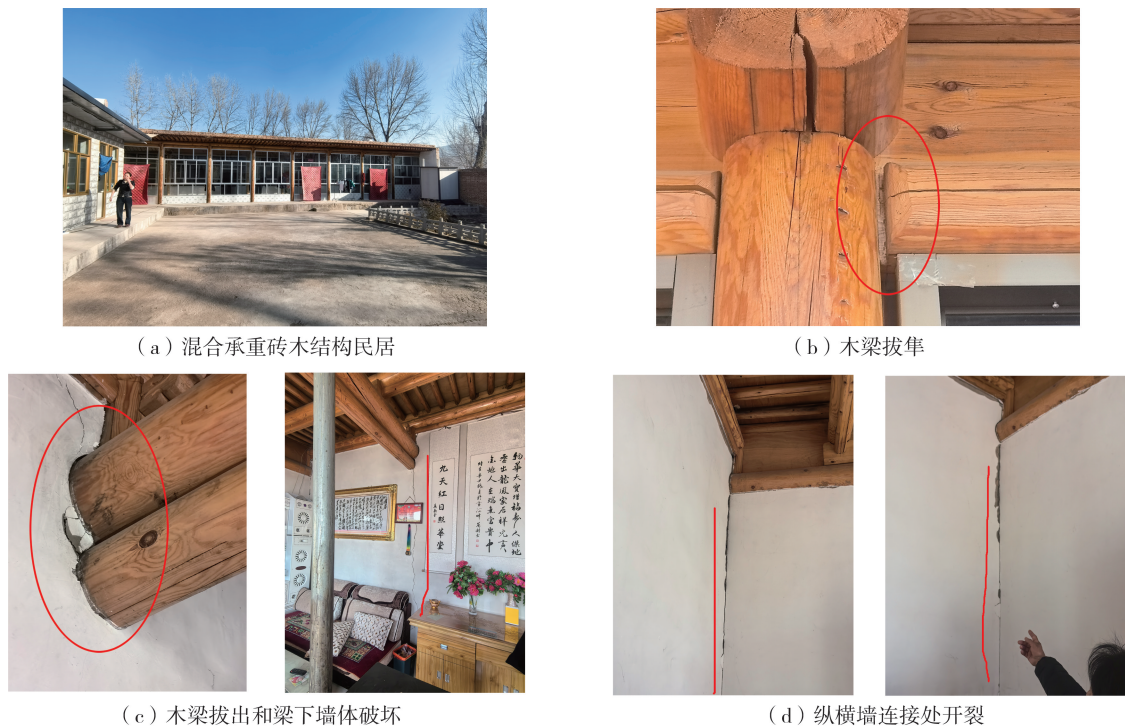
图 4 混合承重砖木结构震害

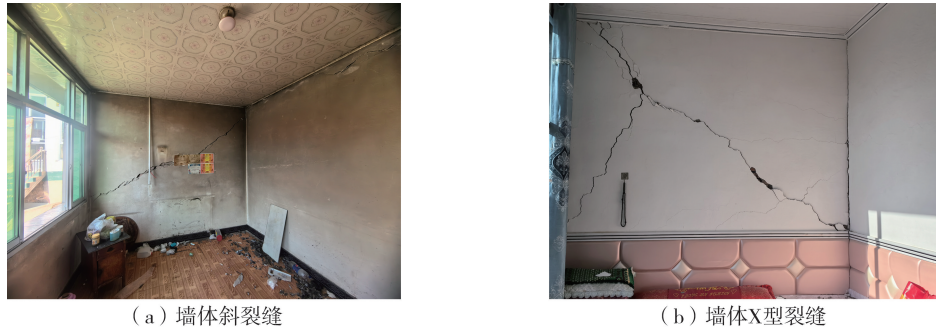
非设防砖混结构典型震害如图 5 所示,无约束纵横墙体出现贯通性斜裂缝或 X 型裂缝。

图5 无约束砌体墙体破坏

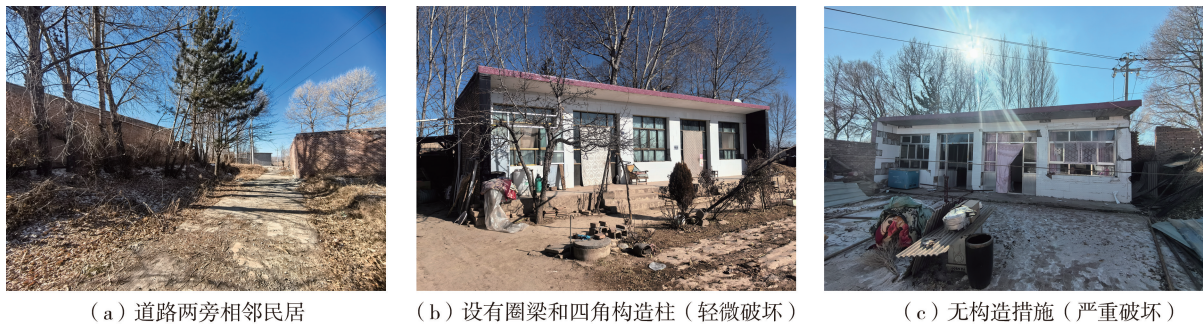
图 6(a)为石塬镇石塬村的一组相邻房屋,均为一层砖砌体结构,现浇楼板,2 座房屋之间间隔一条约 5 m 宽的水泥路。图 6(b)中,房屋墙体上下设置有圈梁,并且在房屋的四角分别设置构造柱,构造措施对墙体形成了一个相对较好的约束体系,地震作用下房屋仅有前墙窗角处产生轻微斜裂缝,造成了部分墙前瓷砖脱落,整

体轻微破坏;图6(c)中,房屋无构造措施,地震作用下房屋的纵横墙均产生了明显的贯通性斜裂缝,前墙窗边墙体被剪断,房屋整体严重破坏。这一震例说明,构造措施对砖混结构抗震性能至关重要,即使不太完备的构造措施(此例中构造柱设置较少,未在中间横墙和纵墙交接处设置构造柱)也能大大提升房屋的整体性,进而显著增强抗震性能。

图6 有无构造措施砖混结构房屋震害对比

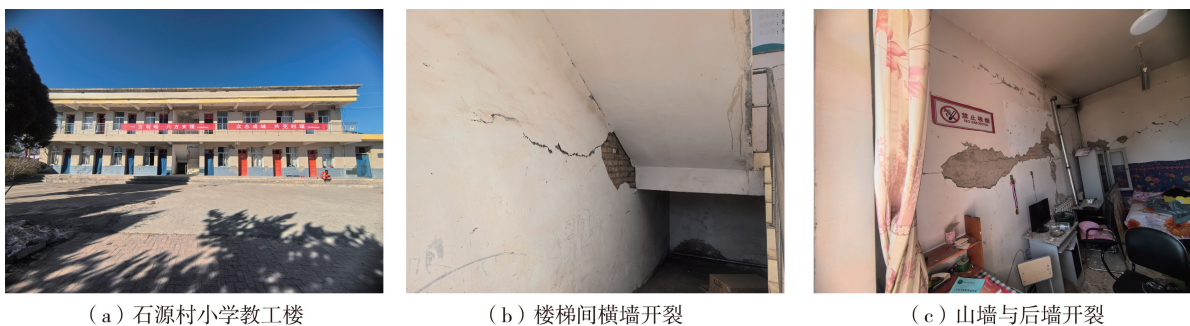
积石山县石源镇石源村小学教工楼如图7所示,其为二层砖混结构,地震作用下一层两侧山墙及楼梯间处横墙出现明显贯通性斜裂缝,纵墙破坏较轻,前墙门窗洞口角部墙体出现斜裂缝,装饰层脱落。

图7 设防砖混结构房屋震害

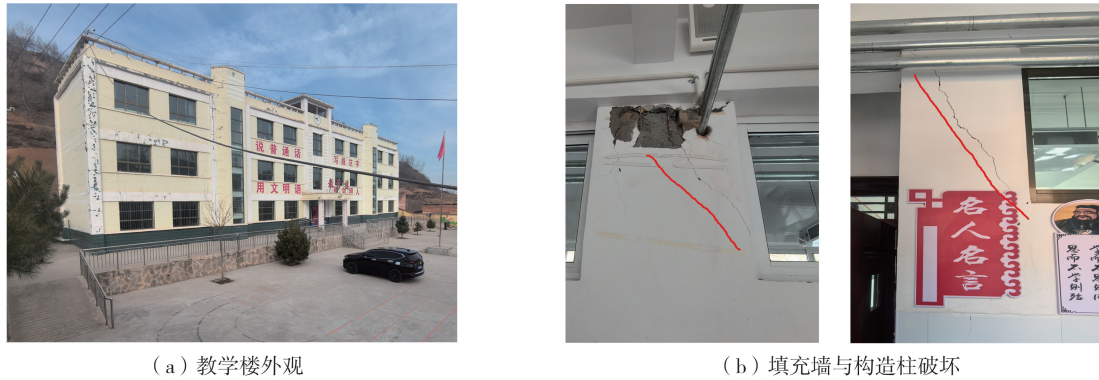
积石山县中咀岭乡庙岭村小学教学楼如图 8 所示,位于地震烈度 7 度区,3 层钢筋混凝土框架结构,主体结构基本完好;一层个别构造柱柱头由于施工缺陷,发生混凝土保护层剥落,填充墙产生斜裂缝,整体上属于轻微破坏等级。积石山县石塬镇石塬村小学教学楼,如图 9 所示,位于地震烈度 8 度区,二层钢筋混凝土框架结构,主体结构基本完好,一层填充墙多数严重破坏如图 9(c)所示,二层填充墙破坏较轻,仅个别墙体产生斜裂缝如图 9(d)所示;教室内部墙体瓷砖和抹灰大面积脱落,教具和办公室设施破坏严重,黑板坠落、投影仪和电脑破坏等,整体上属于中等破坏等级。

图 8 庙岭村小学教学楼

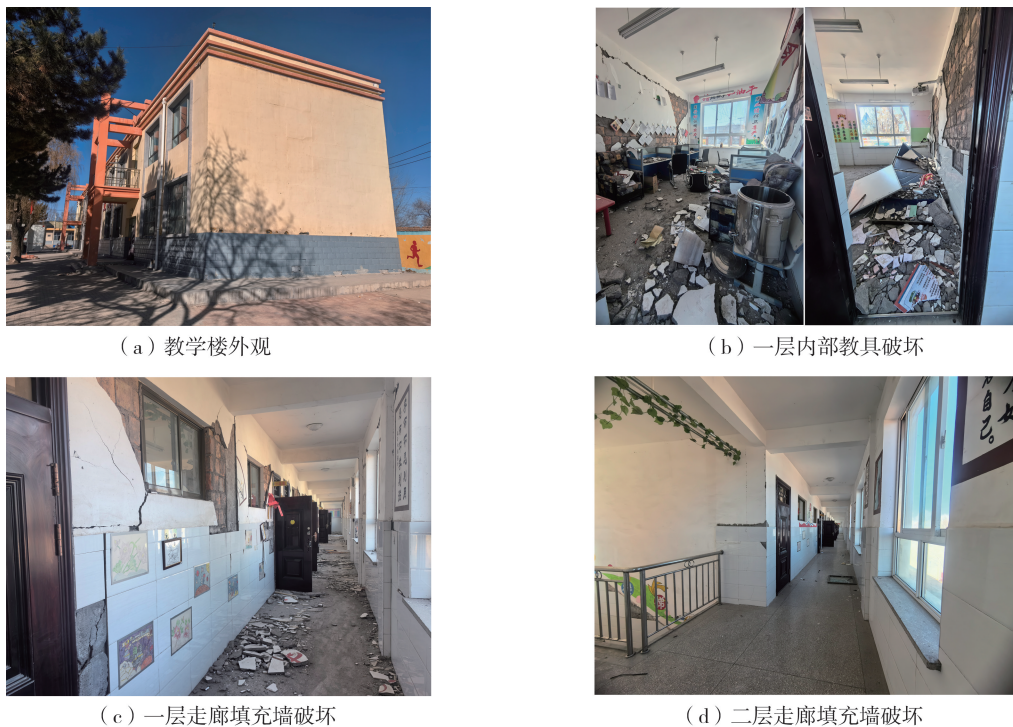
图 9 石塬村小学教学楼

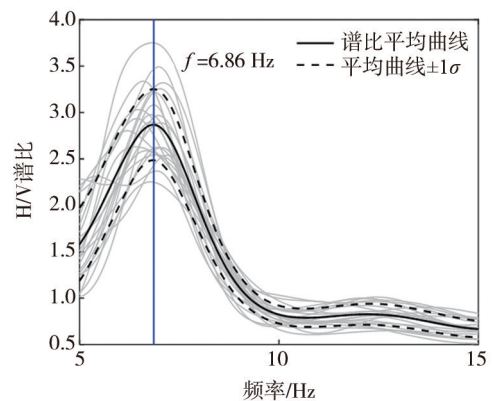
图 11 积石山典型民居实测自振频率

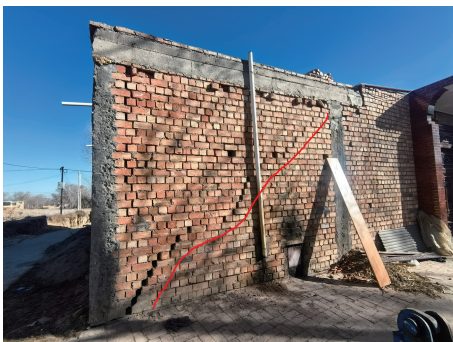
此次灾区的自建砖木结构和砖混结构房屋的砌筑砂浆强度极低,多为泥浆,地震破坏均为灰缝处开裂,粘结强度明显低于国内大部分地区,如图 12 所示。此外,砖木结构屋盖浮放在墙体上,与墙体无固定拉结,多称之为“硬山搁檩”,墙体上、下均未设置圈梁,屋盖对墙体约束能力较差,房屋整体抗震能力很低,如图 13 所示。砖混结构墙体施工工艺较差,砖墙砌筑方式不规范,存在明显的顺缝砌筑现象,如图 14 所示。纵横墙交接处无咬槎或咬槎较差,部分房屋纵横墙建造不同步,且未按照相关要求砌成斜槎,致使房屋纵横墙连接处破坏严重,如图 15 所示。这两类自建房屋一般在 7 度及以上烈度区发生明显破坏,在地震动较强时部分房屋就会发生严重破坏或倒塌。

图 12 墙体沿灰缝破坏

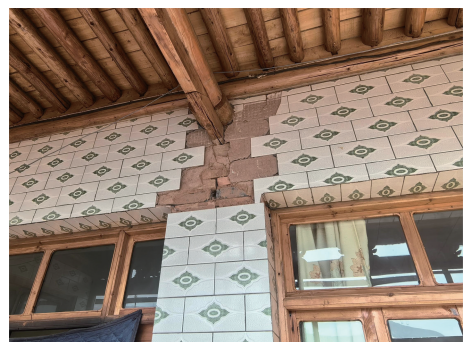
图 13 无圈梁构造柱

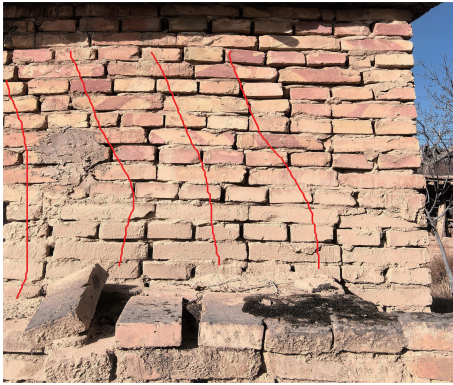
图 14 墙体顺缝砌筑

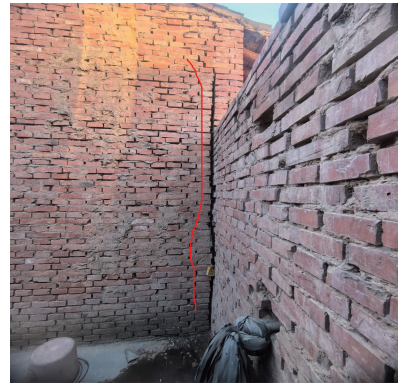
图 15 纵横墙无咬槎

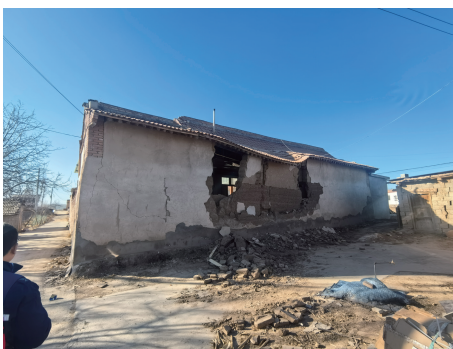
图 16 砖柱土墙木屋架房屋

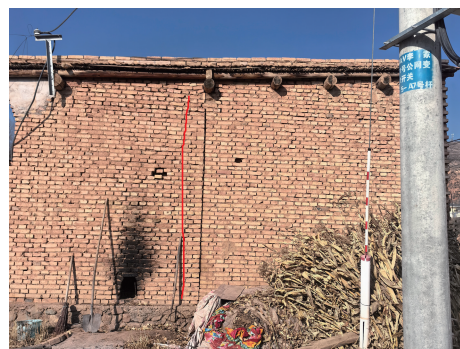
图 17 木梁底下墙体存在竖向施工通缝

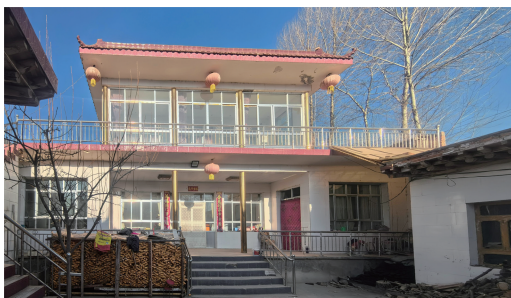
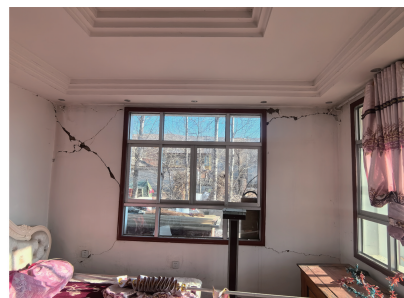
图 18 二层砖混结构房屋震害

(a) 二层砖混结构民居外观

(b) 二层破坏严重
