积石山 6.2 级地震供水系统震害调查与分析

Seismic damage investigation and analysis of water supply system in M_s 6.2 Jishishan earthquake

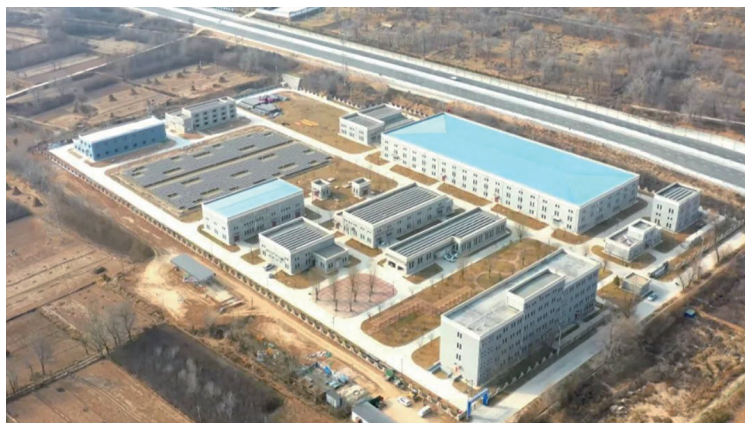
图1 临夏市新庄水厂

新庄水厂位于临夏回族自治州折桥镇慈王村,水厂于2022年9月投产,日供水能力达8.5万t,水厂由制水车间、脱泥车间、加药车间、高低压配电室、泵房以及办公楼组成,如图1所示。水厂通过1座机械搅拌池、2座折板反应池、2座斜管沉淀池以及8座V型滤池过滤水源,采用PAM一体化加药装置进行加药加速水质澄清,在加氯房通过液氯储罐对水质进行杀菌处理,在反冲洗车间对废水处理,通过以上“沉沙-絮凝-沉淀-过滤-消毒”一体化工艺使水质达标,并存入4座5000 m³地下式钢筋混凝土清水池,通过输水管网向临夏市城区供水。新庄水厂的建(构)筑物均按照7度进行抗震设防,此次地震中的实际影响烈度为6度。地震中,厂房、办公楼、各类水处理池和清水池均基本完好,一台出水阀电泵和一处阀门井电机电路发生故障。

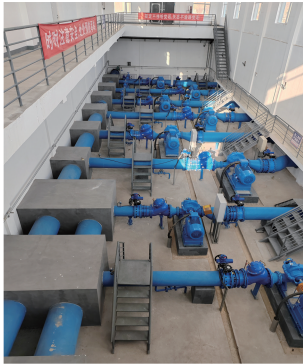
新庄水厂的泵房内 1 台出水阀电泵由于晃动导致电路故障,电机停止运行,如图 2 和图 3 所示,导致第六号滤池不能正常使用,如图 4 所示。

图 2 泵房内 8 部出水阀电泵
Fig. 2 Eight outlet valve electric pumps in the pump house

2)位于低烈度区(6度)的自来水厂中的建(构)筑物均按照国家规范正规设计和施工,遭遇的地震烈度低于抗震设防烈度,地震中绝大多数基本完好,震害以外墙抹灰层和保温层的开裂为主;部分设施设备由于地震破坏导致停运,引发供水量降低,尤其发生了设备漏油导致水厂水质污染的情况,这种情况在以往地震中极为少见。此次地震造成供水能力降低的“内伤”大大重于建(构)筑物的“外伤”,表现出显著的“小震大灾”的特点。建议恢复重建时电泵、电机以及变频柜等设备采用减隔震等技术措施提升抗震能力,设备与管道在工艺许可的条件下尽可能采用柔性连接代替法兰连接。

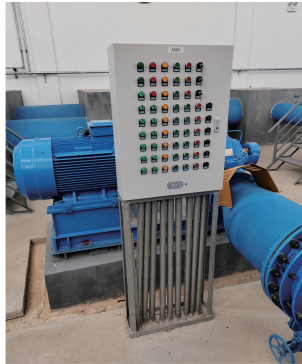
图 3 第六号电泵停止运行
Fig. 3 Pump No.6 stopped operating

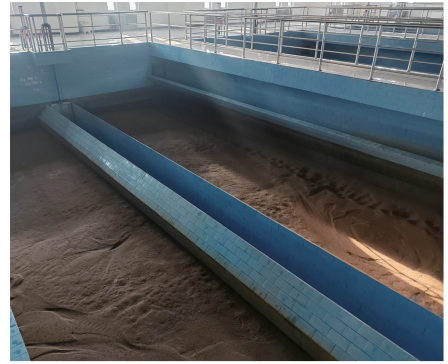
图 4 第六号滤池干涸
Fig. 4 Filter tank No.6 dried out

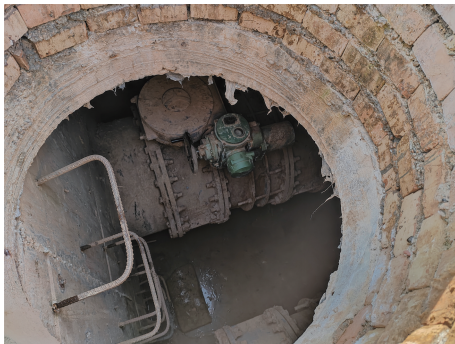
新庄水厂内一处阀门井中管道连接处轻微渗漏,井中电机失效导致无法控制流量和压力,经抢修震后 1 h 正常运行,如图 5 所示。

图 5 阀门井中管道连接处轻微渗漏
Fig. 5 Minor leakage at pipe connections in valve shafts

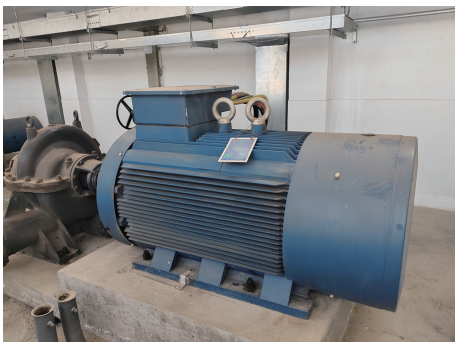
肖家水厂的泵房内一组浮放变频柜倾覆,震后 30 min 后复位如图 6 所示,导致 2 号 355 kW 供水泵停止运行如图 7 所示,地震导致供水泵与管道之间的法兰处渗漏如图 8 所示。

图 7 2 号 355 kW 供水泵停止运行
Fig. 7 Water supply pump No.2 with 355 kW capacity halted

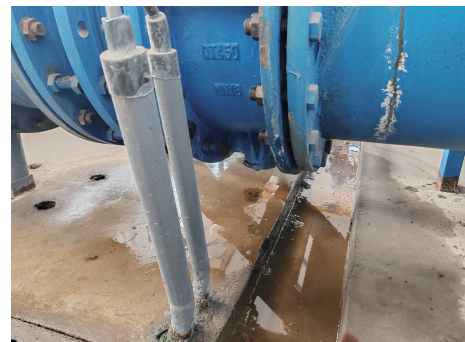
图 8 法兰连接处渗漏
Fig. 8 Leakage at flange connections

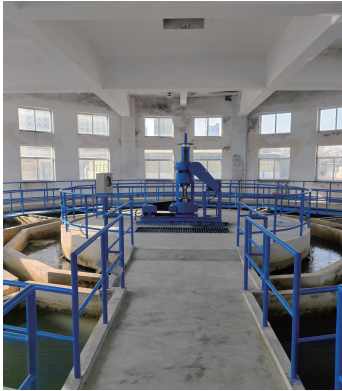
肖家水厂1号机加池中的刮泥机由于晃动导致漏油,进而污染水质,如图9和图10所示,1号机加池于2023年12月19日停运。

图9 机加池内的刮泥机

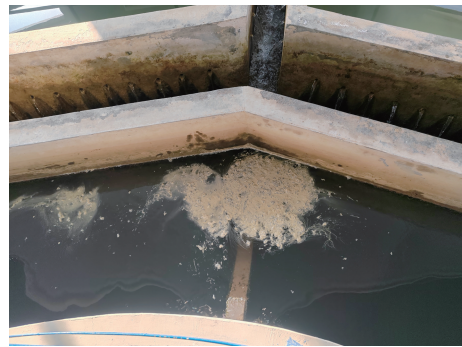
图10 刮泥机漏油污染水质

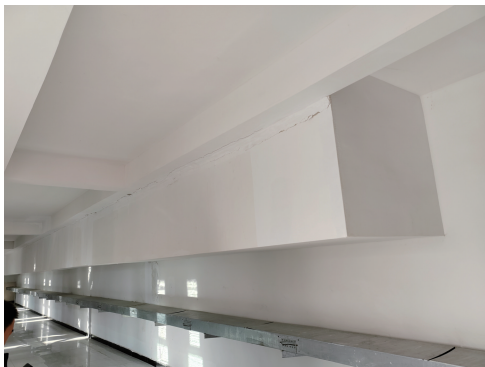
新庄水厂制水车间中的水处理池导流槽与相邻框架梁之间出现裂缝如图11所示,导流槽与相邻的框架梁柱属于不同的结构类型,二者动力特性不同导致地震中运动不一致,因此相邻处产生裂缝,不影响水处理池正常运行。但地震导致导流槽下部管道法兰连接处渗漏,维修人员正在处理,如图12所示。

图11 导流槽与相邻框架梁之间出现裂缝

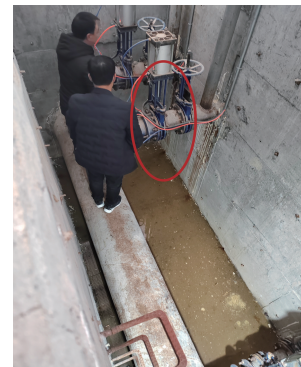
图12 导流槽下部管道法兰连接处渗漏

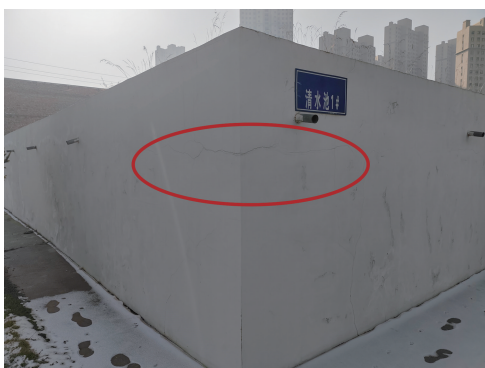
图13 肖家水厂1号清水池

肖家水厂4000 m³地上式钢筋混凝土清水池的抹灰层开裂如图13和图14所示,但不影响清水池的正常运行。肖家水厂1号预沉池瓷砖大片掉落如图15所示,钢筋混凝土框架结构的泵房填充墙抹灰层开裂如图16所示。

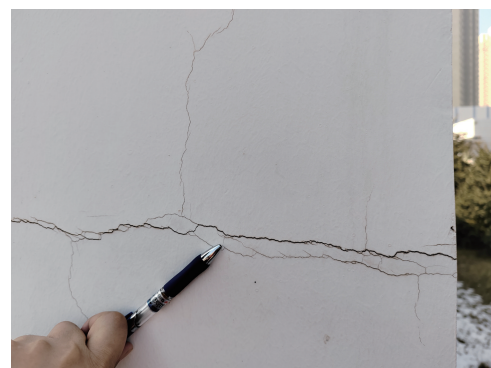
图14 1号清水池抹灰层开裂

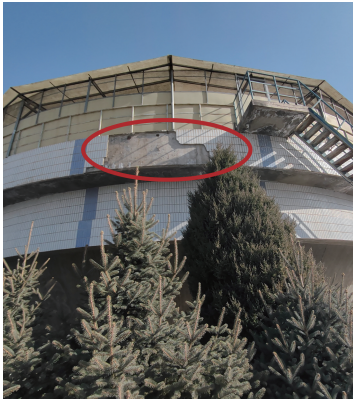
图15 预沉池顶部瓷砖掉落

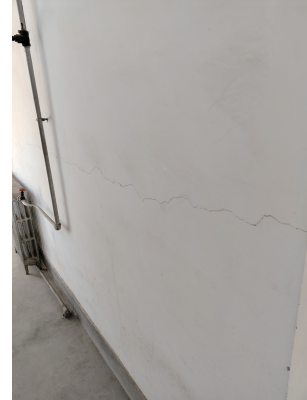
图16 泵房填充墙抹灰层开裂

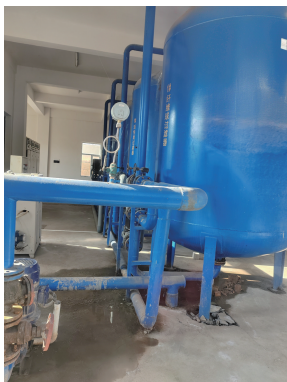
调查了地震影响区内民和县官亭镇农村饮用水工程内生产设施设备和建(构)筑物的震害。该工程于2012年11月投产,日供水能力达400 m³,设计供水人口3435人,供水范围为官亭镇河沿村和赵木川村。该工程内的设施设备和建(构)筑物均按照7度进行抗震设防,此次地震中的实际烈度为8度。地震中单层泵房基本完好,钢筋混凝土清水池轻微破坏,压力式一体化净水器与管道法兰连接处拉脱,致使该工程中断供水近50 h,直至12月21日凌晨恢复正常供水。

该工程震害主要包括:压力式一体化净水器与管道法兰连接处大量漏水如图17所示,单层钢筋混凝土厂房的外墙保温层开裂如图18所示,主体结构基本完好;400 m³钢筋混凝土清水池顶部出现水平裂缝如图19所示。

图17 法兰连接处大量漏水

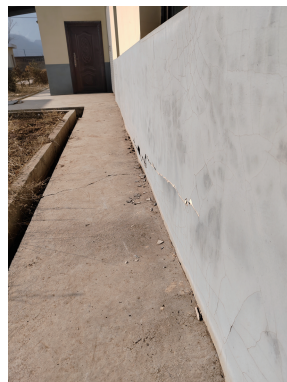
图18 外墙保温层开裂

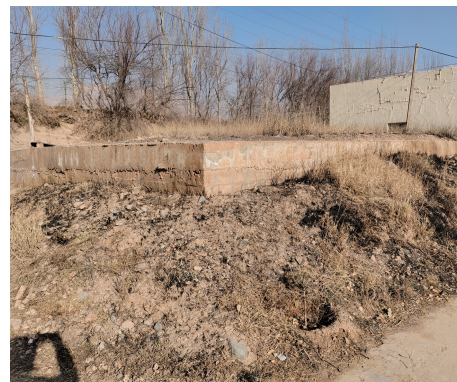
图19 清水池顶部水平裂缝

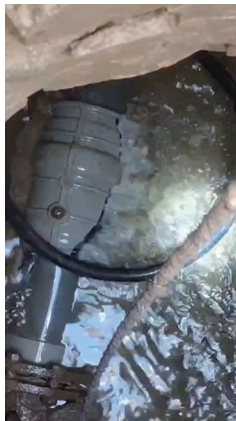
供水管网的震害表现为:8度区内个别供水主干管道与支管的连接处损坏,并导致大量漏水,如图20和图21所示。

图20 大河家镇管道连接处破坏漏水(8度区)

经调查,8度区供水管网的功能受到较大影响,管网破坏导致大量漏水,同时由于抢修力量、备用管道不足导致修复时间较长,大河家镇供水中断近72 h;7度区供水管网的功能受到轻微影响,个别地区发生水压下降,但在24 h内得到解决;6度区供水管网的功能未受到影响。

4)供水管网以高烈度区(8度)老旧钢质管道连接处破坏为主,管道破坏导致管网供水能力受到较大影响,甚至出现长时间停水现象。考虑到老旧钢质管道在地震影响区的占比较小,建议在震后恢复与改造过程中,选用抗震性能较好的PE和球墨铸铁管道替代。此外,建议全面排查供水管网震后安全隐患,检测并定位漏点,维修供水功能严重降低的管道。

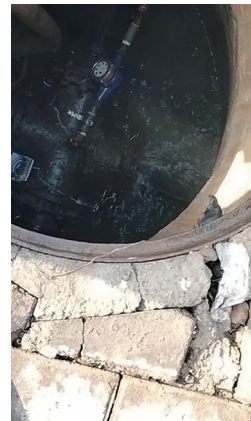
图21 石塬镇管道连接处破坏漏水(8度区)
