西藏定日 6.8 级地震桥梁震害特征分析

摘要:2025年1月7日, 西藏自治区定日县发生6.8级地震, 导致桥梁结构出现一定的损伤。该文基于现场调查, 主要介绍了国曲线X222线1号桥、2号桥、G219噶定线杂村二号桥及萨迦县机脚桥的震害。结合主断裂与桥梁的位置关系、台站地震动记录等信息, 初步分析了各桥构件震害的失效原因。地震中受损的桥梁主要为空心板梁结构, 震害以轻微破坏为主, 主要体现在桥台的锥坡发生严重破坏, 主梁侧移但挡块未发生破坏, 支座垫石多处出现裂缝或压碎的情况。最后, 该文提炼了具有实践指导价值的经验教训及技术启示。

Typical seismic damage characteristics of bridges in the M_s 6.8 Dingri earthquake in Xizang

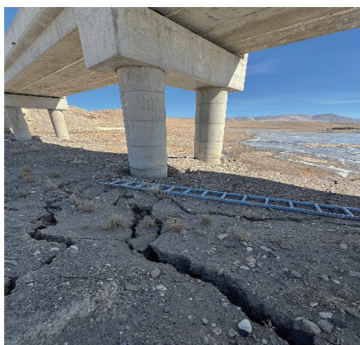
国曲线 X222 线 1号桥(图1)为6跨空心板简支梁桥,每跨20 m,下部结构采用双柱式桥墩,桥墩高度4~6 m,普通橡胶支座,主梁与挡块之间设置防撞橡胶垫见图1(b),总长度为130 m,桥梁于2013年9月1日通车。桥梁位于9度区,距离震中距约4.1 km,有多条地表裂缝穿越桥梁见图1(c),部分裂缝落差30 cm,在距离桥梁南侧6号桥台约400 m的南侧河滩位置,发现2处范围不大的液化点。主要震害表现为桥梁两端桥台的锥坡破坏严重,见图1(d);4号墩位置梁产生轻微水平侧移见图1(e),梁端发生碰撞挤压,

(c) 贯穿桥梁的地表裂缝

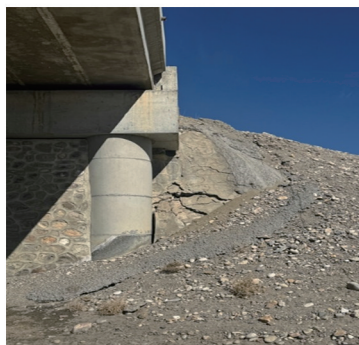
(d) 0号桥台锥坡严重开裂

2号桥桥台及道路路基附近沙土以细沙为主,含水量较少,在EW向地震中道路出现了沉陷和外闪,因此,桥梁的锥坡破坏与地裂缝破坏有直接的关系。另外,萨迦县机脚桥位于定结县,根据文献[14],多次余震发生在丁木错断裂和郭加断裂之间,与郭加断裂的活动的关系更大,而机脚桥处于郭加断裂的延伸线上,且距离很近;考虑到其处于主断裂下盘,地震动强度虽然不大,但是持时长,结合与郭加断裂位置,其破坏与断裂穿越桥梁的关系更大一些^[20-21],具体的量化还需要进一步后续研究。除机脚桥外,位于主断裂上盘的桥梁也明显比下盘的桥梁受灾严重,也具有显著的上盘效应^[22-23]。

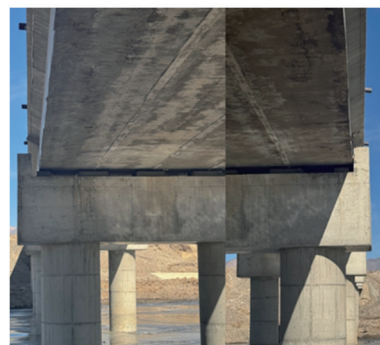
(e) 4号墩上梁发生水平侧移

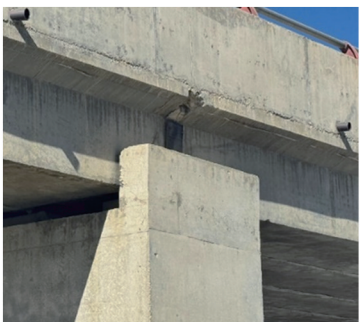
混凝土剥落见图 1(f); 2 号墩、3 号墩位置盖梁支座垫石边缘压碎, 垫石压碎处未发现配筋见图 1(g); 6 号桥台路基发生严重沉降, 与桥台脱离 21 cm 见图 1(h), 未发现挡块、桥墩破坏以及落梁风险。

(f) 4号墩上梁发生碰撞, 混凝土剥落

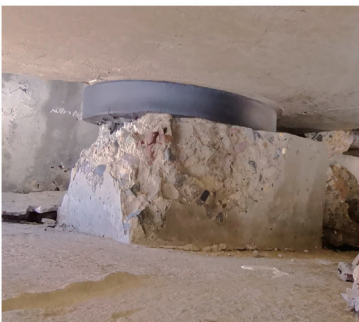
(g) 4号墩支座垫石边缘压碎

3) 根据规范^[15,24-25]规定,橡胶支座的垫石按局部承压计算,垫石长度、宽度比支座相应的尺寸增加50 mm,高度在100 mm以上;垫石内应布置钢筋网,采用 $\phi 8$ 钢筋(间距 $50\text{ mm} \times 50\text{ mm}$)且混凝土强度大于等于C30。本次地震中,垫石的尺寸满足规范的规定,但仍多处垫石发生了破坏,从垫石压碎处混凝土可以看到,垫石内没有设置钢筋网,因此,不满足规范的要求。地震中垫石的边缘很容易发生破坏,因此建议在高烈度地区,混凝土外边缘设置钢套箍、环形钢筋或纤维增强复合材料等约束措施以减少混凝土的开裂。9度区的几座桥梁中,主梁与挡块之间设置了橡胶垫^[15],从震害看,本次地震中未发现挡块的震害,说明增加的橡胶垫可有效缓冲地震惯性力引起的梁体和挡块的碰撞作用。对于采用桥台矮端墙替代挡块的设计,应将其按照耗能挡块的功能设计。

4) 相邻空心板梁间横向联系较弱,传统连接构造及施工方法难以保证其在地震中横向连接的可靠性,需要改进连接构造,确保强震下空心板梁横向连接的可靠性。从破坏的支座垫石来看,未发现垫石配置钢筋,不符合JTG/T 5532-2023《公路桥梁支座和伸缩装置养护与更换技术规范》的规定,该规范定义支座垫石为现浇钢筋混凝土垫块。从震害看,支座垫石应配置钢筋,对于高烈度区,应在垫石边缘设置钢套箍、环形

钢筋或纤维增强复合材料等抗拉约束装置防止边缘混凝土在地震中开裂、压碎等破坏。

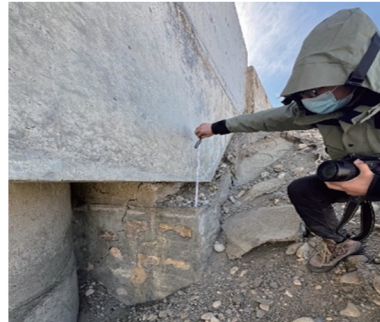
(h) 6号桥台处路基发生21 cm沉降

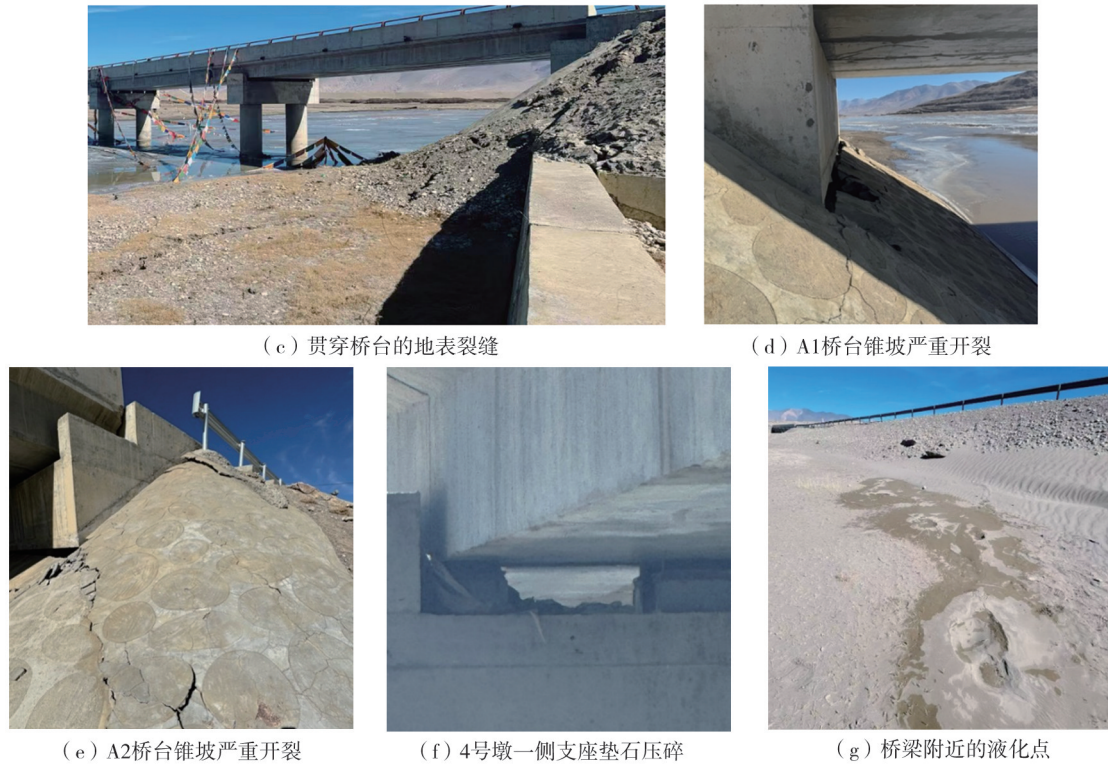
图 2 国曲线 X222 线 2 号桥震害

国曲线 X222 线 2 号桥(图 2)为 5 跨空心板简支梁桥, 每跨 20 m, 下部结构采用双柱式桥墩, 桥墩高度为 4~6 m, 普通橡胶支座, 总长度为 110 m, 主梁与挡块之间设置防撞橡胶垫见图 2(b)。桥梁位于 9 度区, 距离震中距约 3.1 km, 有多条地表裂缝垂直穿越桥台, 长度几十至上百米不等见图 2(c)。桥梁的主要震害表现为桥台两侧锥坡破坏严重见图 2(d)、(e); 4 号墩一侧支座垫石变形压碎, 未发现垫石配筋见图 2(f)。除此之外, 在距离桥梁 A1 桥台 600 m 左右的河滩位置, 发现 2 处范围不大液化点见图 2(g), 桥台锥坡旁的挡土墙也出现裂缝。未发现桥墩和挡块破坏以及落梁风险。

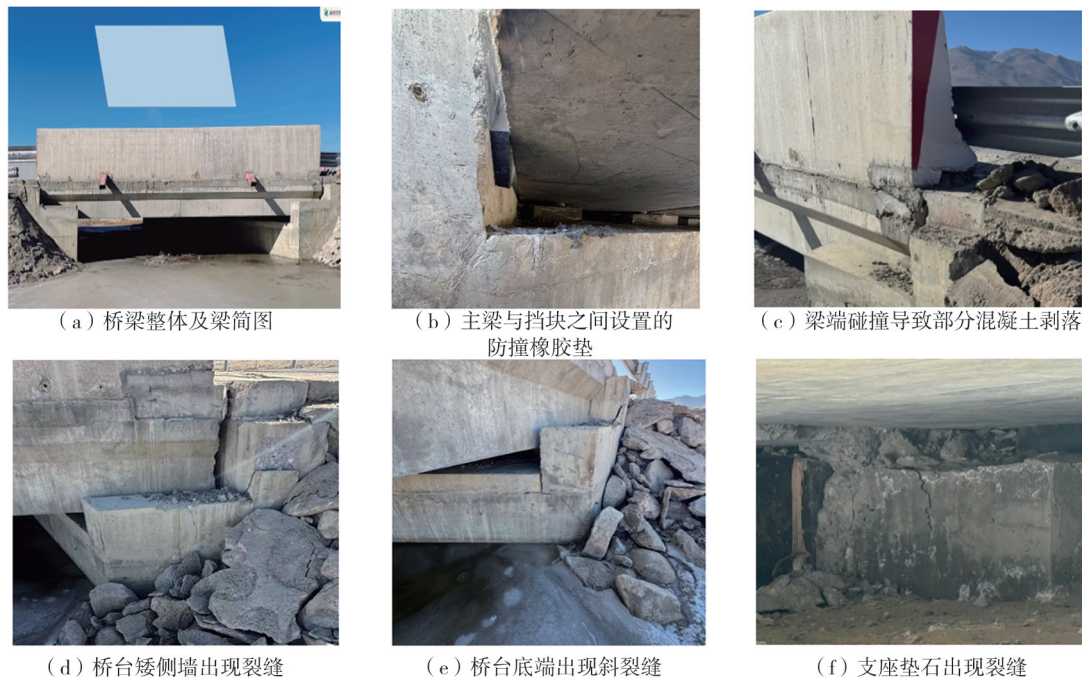
图3 G219 噶定线杂村二号桥震害

G219 噶定线杂村二号桥为单跨空心板斜交简支梁桥,长度为 10 m,无桥墩,采用普通橡胶支座,见图 3(a);主梁与挡块之间布置防撞橡胶垫,见图 3(b),2019 年 12 月通车。桥梁位于地震烈度 9 度区,距离震中距约 9.0 km,距离主断裂约 1 km,主要震害表现为承台锥坡发生了严重破坏;一侧桥台矮侧墙出现多处裂缝并且与梁碰撞导致梁端混凝土剥落见图 3(c)、(d)、(e);部分支座垫石出现裂缝见图 3(f),橡胶支座发生变形无法恢复见图 3(g);桥台与路面碰撞导致路面出现裂缝。除此之外,连接桥梁的道路路基发生大面积的沉降,最大达到 20 多厘米见图 3(h);桥梁和道路两侧场地出现大量场地裂缝以及大面积的液化现象,桥梁距离最近的液化点 10 m 左右,见图 3(i)。

5) 调查的部分桥梁中挡块与主梁之间均设置了橡胶垫,这符合JTG/T 2231-01—2020《公路桥梁抗震设计规范》设置橡胶或其他弹性衬垫的要求。从本次震害看,挡块的震害基本保持完好状态,说明橡胶等弹性衬垫可有效缓冲地震惯性力引起的梁体和挡块的碰撞作用。对于采用桥台矮端墙替代挡块的设计,应将其按照耗能挡块的功能设计。

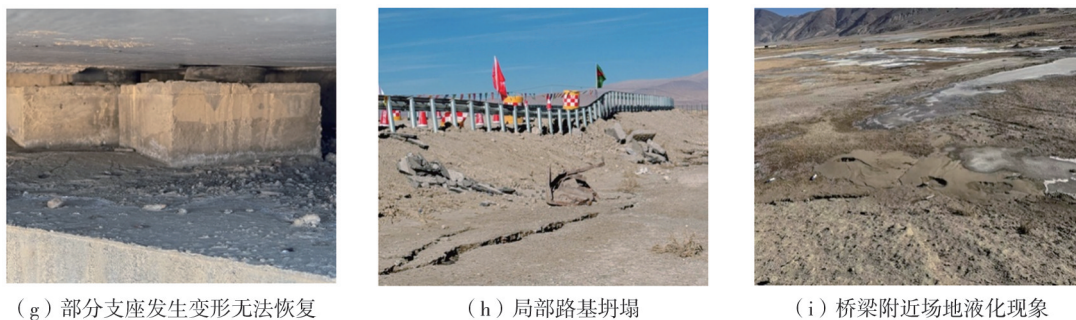
(g) 部分支座发生变形无法恢复

(h) 局部路基坍塌

(i) 桥梁附近场地液化现象

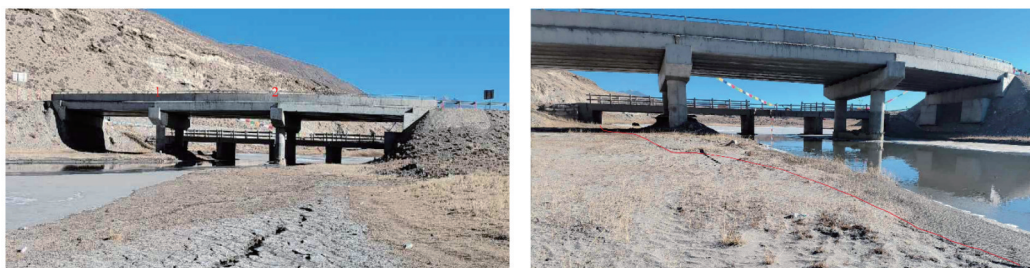
萨迦县机脚桥,3跨曲线空心板简支梁桥,双柱式桥墩,桥墩高度3 m,采用普通橡胶支座,桥墩底部设置防冲刷金属护套,每跨梁为直线空心板梁,见图4。桥梁位于地震烈度7度区,距离震中距约29.6 km。多条地表裂缝穿越桥梁见图4(b),2号桥墩发生不均匀沉降,导致空心板梁的相邻梁之间出现缝隙,部分支座有少量滑移,2号桥墩顶部混凝土脱落,钢筋裸露见图4(c)。

(b) 地表裂缝穿越桥梁

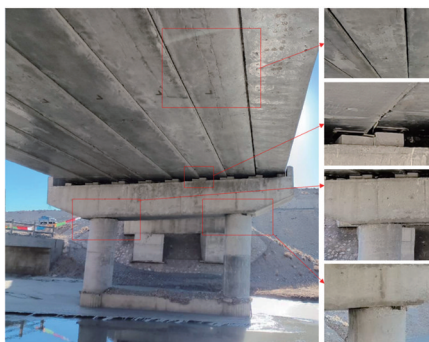
(c) 2号墩不均匀沉降倾斜导致墩顶钢筋裸露

4) 本文介绍的受损的桥梁均为空心板梁结构,其横向约束一般为湿接缝,属于铰接,本质上是混凝土填补缝隙,横向约束较弱。现场中未发现增强横向预应力等加强横向约束的措施。本次地震中,机脚桥的结构形式为外观“曲线”的斜交梁,梁-梁之间不等高,因此,本次地震中其板梁之间的缝隙变大,是2号墩的不均匀沉降、板梁之间横向约束薄弱、斜交桥形式等多种因素综合的结果。

1) 从本次震害看,桥梁的设防等级满足当地的地震烈度和抗震设类别的要求。
2) 强化抗震概念设计,结构体系优选准则。应尽量采用几何线形简单、刚度均匀的直桥形式,避免弯、坡、斜桥,以减小地震作用下的扭转效应,应避免类似机脚桥的弯形斜交桥形式。同时,应避免开软弱土、液化土等不利场地,优先选择基岩或密实土层。
