航空发动机低压涡轮轴通油孔裂纹失效分析

(1. 中国航发四川燃气涡轮研究院, 成都 610500)

WANG Xuemin, LU Xuping, SHEN Lian, et al. Crack failure analysis of low pressure turbine shaft oil passage hole of aero-engine [J]. Journal of Mechanical Strength, 2025, 47(2): 37-43.

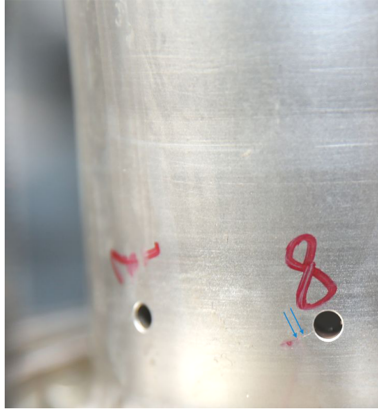
图 1 低压涡轮轴裂纹宏观形貌

低压涡轮轴裂纹产生于长轴段上通油孔位置,目视可见,轴表面裂纹长约7 mm,裂纹延伸方向与轴向呈约45°夹角。其宏观图像如图1所示。

由图1、图2中表面裂纹位置可知,裂纹延伸方向与发动机轴向约呈 45° 夹角;同时根据第1.2节断口分析和图3可知,裂纹源区与孔口裂纹位置连线垂直于轴外表面。因此,结合有限元分析结果和裂纹分析情况,试验低压涡轮轴裂纹起源于通油孔大应力区,且为重熔层覆盖区域。

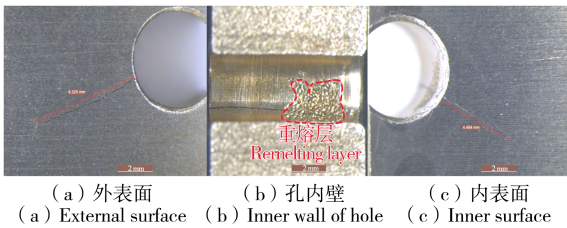
图 2 裂纹孔内、外表面形貌

采用体视镜观察轴通油孔边裂纹形貌,发现裂纹贯穿轴壁厚,外表面侧裂纹长度约为6.325 mm,内表

面侧裂纹长度约为 4.494 mm。孔壁内表面局部可见重熔层形貌(图 2 中虚线框标注),孔内壁裂纹穿过重熔层区域,重熔层区域以外可见沿孔壁周向加工去除重熔层痕迹,如图 2 所示。

2)未去除重熔层、有微裂纹。体视镜和金相检测均发现,裂纹孔内壁局部可见重熔层,且重熔层表面存在微裂纹,表明该通油孔未按照加工工艺流程要求彻底打磨去除重熔层。在微裂纹下会加剧表面的缺口敏感性,降低表面的抗疲劳性能^[20]。

综上所述,低压涡轮轴通油孔内侧表面存在部分重熔层且有可见微裂纹,在较大的高、低周复合载荷应力作用下萌生疲劳裂纹并发生了裂纹扩展,从而导致通油孔裂纹故障。为了保证通油孔加工质量,考虑该位置加工可达性较差,建议可设计特殊工装、采用机械加工技术进行加工,在保证加工精度的基础上从根本上杜绝重熔层的影响。

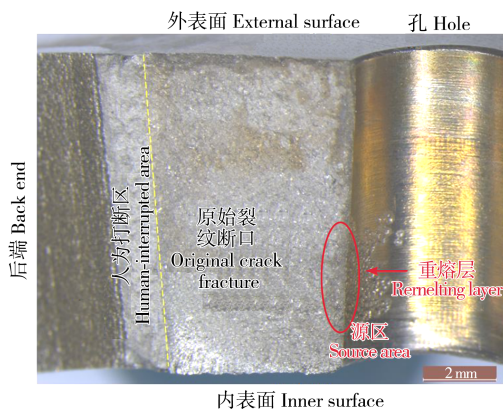
图 3 低压涡轮轴裂纹断口宏观形貌

低压涡轮轴裂纹断口宏观形貌如图 3 所示。由图 3 可知,通油孔断口呈灰白色,断面较平坦,没有明显的塑性变形,可见清晰的放射棱线和疲劳弧线;人为打断区有一定起伏,断面基本垂直于轴壁面。孔内壁局部可见重熔层形貌,无明显加工痕迹。根据放射棱线和疲劳弧线的方向初步判断,疲劳起源于孔内壁中间区域。

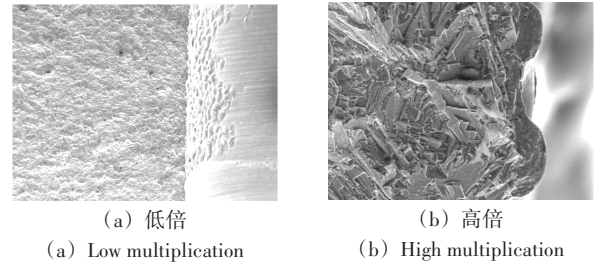
图 4 裂纹源区微观形貌

在扫描电子显微镜下观察,由断口扩展棱线汇聚状态判断,裂纹起源于孔内壁重熔层区域,源区距外表面孔口约 6 mm,如图 4 所示。裂纹起始后朝基体扩展,扩展区可见细密的疲劳条带和二次裂纹等典型疲劳断裂特征,距源区不同位置,疲劳条带宽度变化不大,分布在 0.24~0.35 μm ,如图 5 所示。断口瞬断区为典型韧窝特征,由内侧表面向外侧表面方向撕裂,如图 6 所示。

3)疲劳损伤。由扫描电镜可知,裂纹起源于孔内壁重熔层区域,由有限元仿真可知,该区域应力较大,裂纹萌生起始应力较大;扩展区有细密的疲劳条带和二次裂纹等特征,为典型疲劳断裂失效。根据裂纹扩展分析,初始裂纹长度介于 0.2~0.3 mm。

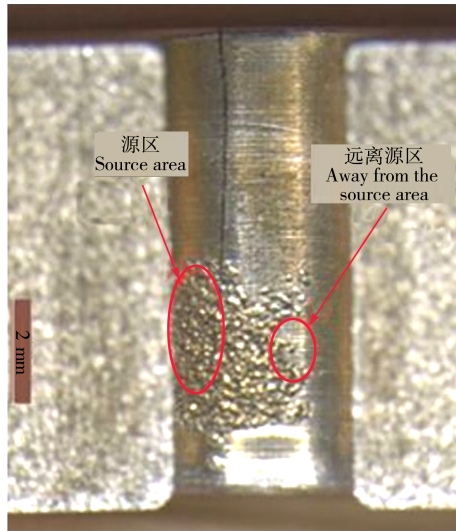
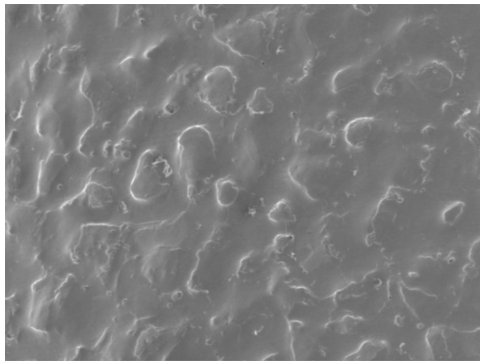
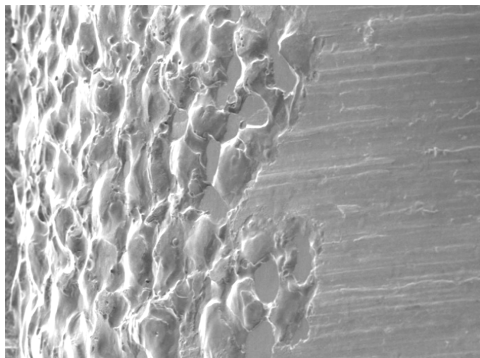
图 7 裂纹源区附近和远离源区表面的微观形貌

低压涡轮轴裂纹断口疲劳源区附近和远离源区表面的微观形貌如图 7 所示。由图 7 可见电加工痕迹,源区表面为重熔层形貌,孔壁去除重熔层区域有可见孔周向加工痕迹;并且源区附近未见明显的损伤形貌。

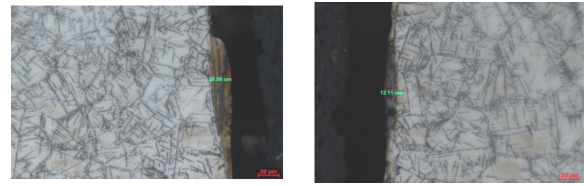
图 8 孔内壁截面金相组织

在裂纹孔截面切片制作金相试样,进行金相组织检测,组织形貌如图 8 所示。重熔层与基体存在明显分界,重熔层表面存在微裂纹,随机选取多处测量重熔层厚度,最大厚度为 20.59 μm 。孔边基体显微组织未见异常,平均晶粒度为 6.5 级,满足标准规定的 4 级或更细要求。

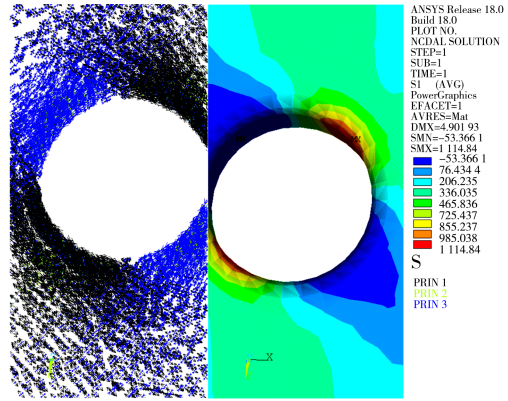
图12 低压涡轮轴通油孔位置应力分布

图12给出了通油孔位置的有限元仿真结果, X 方向为沿低压涡轮轴方向(发动机气流方向),左边云图为3个主应力的矢量方向图,其中第一主应力为黑色箭头,其主要分布在孔0点钟到3点钟、6点钟到9点钟位置;右边云图为第一主应力分布云图,其中应力较大位置有两个,一个在孔边右上方,另一个在孔边左下方,均与图12中 X 方向约呈 45° 夹角,且应力较大区域沿孔表面垂直轴表面向孔内延伸。

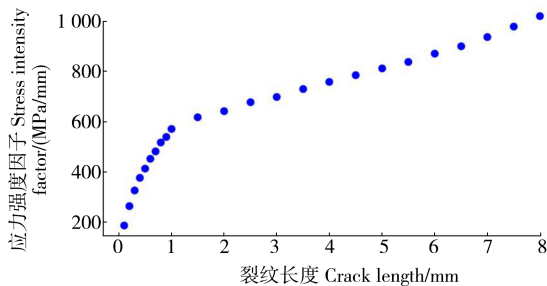
图 15 应力强度因子随裂纹长度的变化曲线

图 15 给出了通油孔上应力强度因子随表面裂纹长度变化的规律。

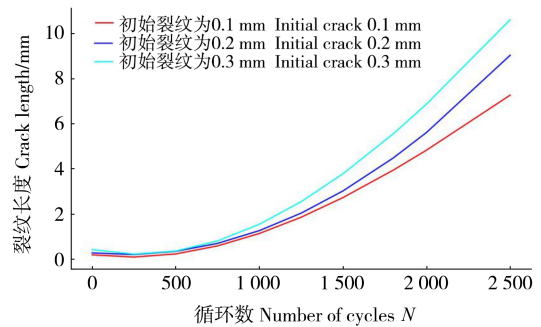
图 16 不同初始裂纹表面裂纹长度随循环数变化曲线

在裂纹扩展子模型通油孔中分别预置 0.1、0.2、0.3 mm 垂直表面的裂纹,分别获得外表面裂纹扩展寿命。图 16 所示的裂纹扩展计算结果中,按照外表面裂纹达到 6.325 mm 获得 0.1、0.2、0.3 mm 初始裂纹下循环数,如表 1 所示。

实际完成的低周循环数为 1 872,对应的高周循环数为 2 081 664。结合试验结果与表 1 裂纹扩展仿真结果,可初步预估初始裂纹介于 0.2~0.3 mm。
