复合绝缘子护套-芯棒界面 异常老化特征及原因分析

摘 要:护套-芯棒界面是复合绝缘子内绝缘的重要组成部分,与复合绝缘子的异常运行缺陷、故障密切相关。本文针对一起发热的500 kV运行复合绝缘子进行深入分析,结合多种表征技术对护套-芯棒界面老化特征进行了研究。结果表明:界面处护套的老化受其所在位置电场强度的影响显著。有异常升温或放电处的硅橡胶护套和环氧玻纤芯棒粘接良好,但界面处都有颗粒物缺陷存在。硅橡胶护套的Si-O键峰强由里向外逐渐增强,在 $1\ 650\ \text{cm}^{-1}$ 处的 $-\text{NO}_2$ 键峰强也表现出相同的趋势,表明硅橡胶护套的老化是由里向外逐渐发展的,与正常老化顺序相反。界面处芯棒表面老化发白,其环氧树脂的相对含量由17.7%降低至11.4%。对界面颗粒物进行X射线衍射分析,发现其主要成分为氢氧化铝,推断是由小颗粒的氢氧化铝填料团聚形成的。这类界面颗粒物缺陷是在复合绝缘子制造过程中产生的,具有隐蔽性。

Abnormal Aged Characteristics and Causes of Sheath-core Interface in Composite Insulators

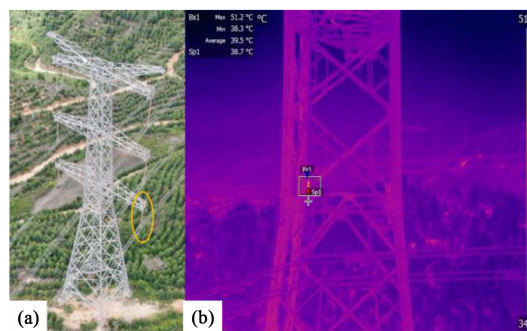
鼓峰丁线开展无人机红外测温,发现32号直线塔下相(A相)复合绝缘子高压端存在发热现象,温升达到12.5℃,为紧急缺陷,现场情况如图1所示。此外,同批次的其他复合绝缘子在本次测温过程中未发现发热现象。运维单位将该发热复合绝缘子拆下更换后,送至电科院检测。

图1 发热复合绝缘子现场情况

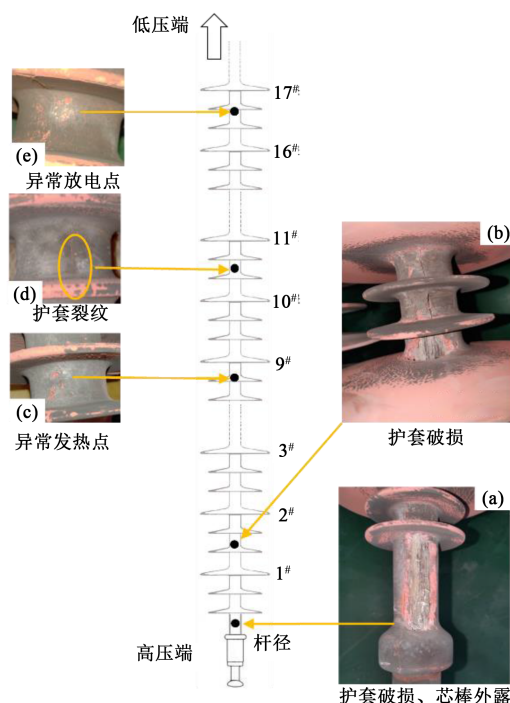
试样外观如图2所示,试样的高压端杆径护套破损严重并露出芯棒,护套破损延伸至高压端第2大伞附近,高压端第10大伞附近的护套出现裂纹,且不同部位的护套都有一定程度的黑色脏污。在高压大厅中将试样施加运行电压后耐受30 min,再采用红外热像仪检测试样的发热位置及其发热温度,发现高压端杆径处的最高温升为 20°C ,除此之外高压端第9大伞处也有 12°C 左右的温升。

图2 500 kV 鼓峰丁线复合绝缘子外观

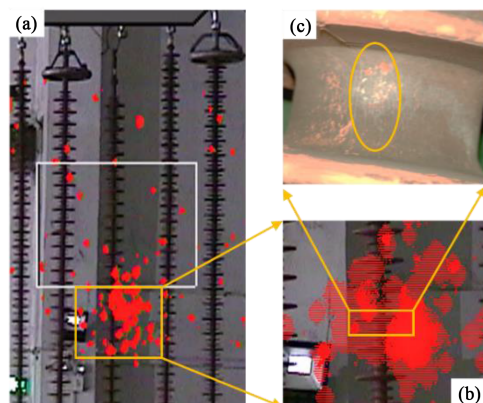
在施加运行电压的过程中,采用紫外对试样进行检查,发现高压端第17大伞附近存在较为明显的异常放电现象,如图3所示。加压结束后,使用红外测温仪发现该部位也有一定程度的温升。仔细检查第17大伞附近的护套,发现放电点处的外观相对于其他部位更偏白色。

图3 复合绝缘子异常放电的紫外检查

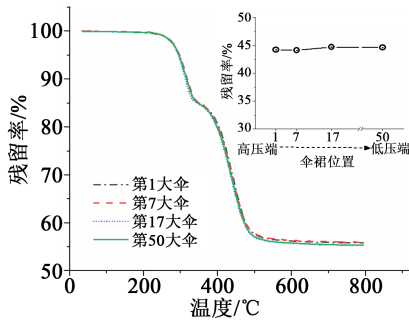
图4 试样不同部位伞裙的TGA测试结果

胶热失重图谱基本重合,且最终失重率都能保持在45%左右,表明试样不同部位大伞的硅橡胶老化状态一致。在户外运行条件下,复合绝缘子外表面通常会不可避免地发生老化,且由外向里逐渐加深,这类老化称之为“正常老化”。由于不同部位伞裙体层的硅橡胶失重率保持一致,说明这种由外向里的正常老化未影响到伞裙体层。

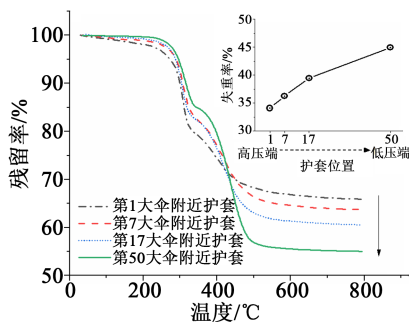
试样护套的厚度约为3 mm,测试取样方法与伞裙的保持一致,即切除护套外层和里层,只保留中间层进行测试,结果如图5所示。从图5可以看出,从高压端第1大伞到第50大伞,试样护套的失重率从34%逐渐增加到45%,即硅橡胶护套的失重率从高压端到低压端逐渐增加。表明高压端附近硅橡胶护套中的有机硅和ATH在运行老化的过程中分解得较多,老化更严重。由此可见,硅橡胶护套的老化不同于伞裙的老化,属于一种异常的老化,受护套所在位置电场强度的影响明显。

图5 试样不同部位护套的TGA测试结果

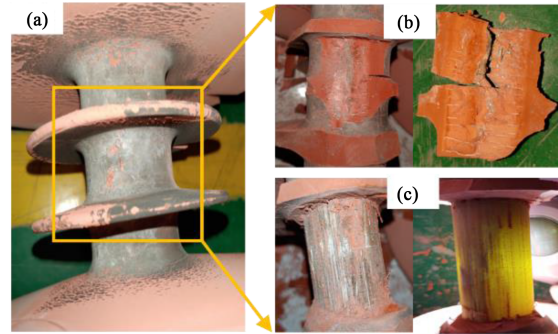
套削开,观察护套-芯棒界面的外观,结果如图6所示。在削除护套的过程中发现,界面处的硅橡胶护套中有较多的白色颗粒物,见图6(b);完全削除护套后发现,芯棒表面附着的硅橡胶较多,即护套-芯棒界面粘接良好,但该处芯棒表面发白,且透光不均匀,见图6(c)。芯棒为环氧树脂玻璃纤维,未老化前可以均匀透光。以上结果表明试样护套-芯棒界面处的硅橡胶、环氧玻纤芯棒均发生了老化。

图6 高压端第8~9大伞异常发热部位界面解剖结果

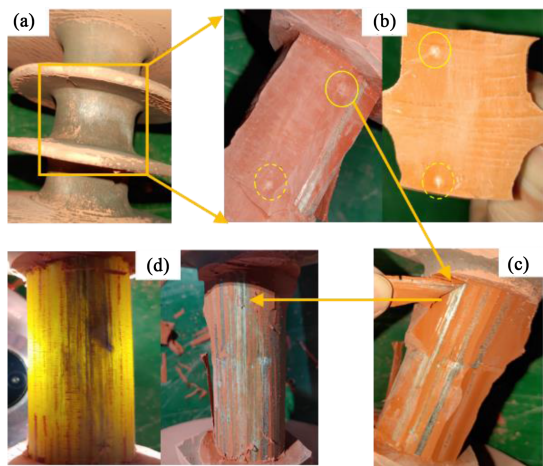
将试样高压端第16~17大伞异常放电部位的护套削开,观察护套-芯棒界面的外观,结果如图7所示。在削掉的硅橡胶护套中发现有两个明显的白色颗粒物,见图7(b)。芯棒玻璃纤维间的粘接力下降,芯棒表面的纤维可以轻易剥除。在削除硅橡胶护套后,发现芯棒表面有较多的附胶,未发现硅橡胶护套与芯棒间不粘的现象,据此判断硅橡胶护套和芯棒界面粘接良好。白色颗粒物对应的芯棒表面发白,透光性变差,见图7(d),表明白色颗粒物引起了界面处芯棒表面的老化。下面针对老化界面处的护套、芯棒展开材料分析。

图7 高压端第16~17大伞异常放电点界面解剖结果

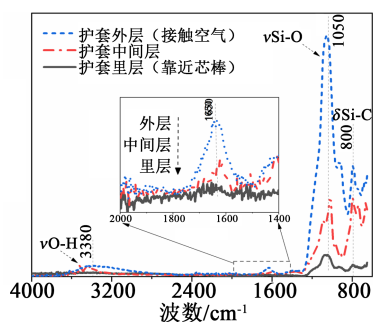
取高压端第8~9大伞异常放电点的护套进行红外光谱测试。将护套试样从中间切开,最外面为护套外层(接触空气),切口为护套中间层,护套-芯棒界面处为护套里层(靠近芯棒)。采用傅里叶变换红外光谱的全反射模式分别对不同层的护套进行测试,结果如图8所示。从图8可以看出,在1650 cm⁻¹处生成了一个新峰,该峰与-NO₂基团的振动有关^[18-19]。通常-NO₂的生成需要有空气参与^[20],该峰的强度由外层向里层呈减小的趋势,说明空气没有参与里层护套的老化反应,即外界空气是由外层向里层入侵护套的,表明护套/芯棒密闭性较

图8 高压端第8~9大伞护套的红外光谱测试结果

好,并没有给外界空气提供特殊的入侵通道。该结果与界面处的外观检测结果一致。

图8中 1050 cm^{-1} 处为Si-O基团的伸缩振动峰^[21],该峰强由外层向里层呈减小的趋势。Si-O基团为硅橡胶中已有的基团,若护套发生的是由外层向里层的正常老化,里层护套中Si-O基团的强度应最强。该结果表明,护套发生了由里而外的异常老化。推测与界面中的颗粒物有关,即颗粒物导致界面处电场发生畸变,引起界面处的局部放电。这类放电在复合绝缘子内部护套-芯棒界面处发生,用紫外难以发现,但内部局部放电引起的异常温升可以用红外测温仪发现。

图8中 3380 cm^{-1} 处附近的小峰为ATH中O-H基团的伸缩振动峰。该峰的峰强与Si-O的峰强变化趋势类似,也是外层比里层的峰强高。由于ATH会在放电条件下分解,里层护套的O-H峰强较弱,表明里层护套中的ATH已发生分解,该结果也为界

面处发生了局部放电提供了间接证据。

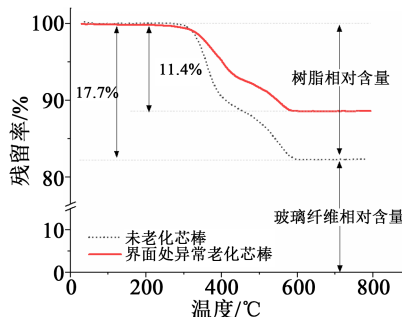
取高压端第16~17大伞的异常老化芯棒进行热分析测试,空白对照为芯棒体层未老化部分,结果如图9所示。从图9可以看出,未老化芯棒的失重率为17.7%,界面处异常老化芯棒的失重率为11.4%。芯棒材料为环氧树脂玻璃纤维,在加热的过程中环氧树脂会受热分解,而玻璃纤维热稳定性好,不会分解。因此,在热分析测试过程中,芯棒材料的热失重率代表了其环氧的相对含量,而残留率即为玻璃纤维的相对含量。热分析测试结果表明,界面处异常老化芯棒的环氧树脂含量比未老化芯棒的要低,推测是在界面局部放电条件下芯棒中的环氧树脂被氧化消耗,导致其相对含量降低。

图9 界面处异常老化芯棒与未老化芯棒的TGA测试结果

以上热分析的测试结果表明,界面处与护套接触的芯棒表面发生了老化,且环氧树脂被消耗,进一步证实了护套由内而外的异常老化特征。

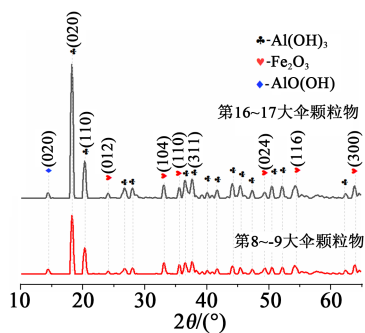
套中的颗粒物刮下,放入研钵中研磨至粉末状,再进行XRD测试,结果如图10所示。图10中 2θ 为 18.22° 、 20.30° 和 37.61° 处分别对应 $\text{Al}(\text{OH})_3$ 的(020)、(110)和(311)晶面; 2θ 为 33.10° 处对应 Fe_2O_3 (104)晶面; 2θ 为 14.33° 处对应 $\text{AlO}(\text{OH})$ 的(020)晶面。可以看出,这两种颗粒物所含衍射峰的种类相同,即两者都由以下3种物相构成: $\text{Al}(\text{OH})_3$ 、 Fe_2O_3 和 $\text{AlO}(\text{OH})$ 。其中, $\text{Al}(\text{OH})_3$ 为阻燃剂^[22], Fe_2O_3 为着色剂^[23],两者是硅橡胶制造过程中必加的无机填料;而 $\text{AlO}(\text{OH})$ 则是在 $\text{Al}(\text{OH})_3$ 受热分解过程中产生的中间物相。

图10 异常老化界面处颗粒物的XRD测试结果

进一步分析发现, $\text{Al}(\text{OH})_3$ 的最大峰强远超过 Fe_2O_3 和 $\text{AlO}(\text{OH})$ 的最大峰强,说明试样中 $\text{Al}(\text{OH})_3$ 的含量较高。推测在生产过程中 $\text{Al}(\text{OH})_3$ 颗粒由于局部受潮而发生了团聚^[24],聚集在一起的 $\text{Al}(\text{OH})_3$ 颗粒形成了大颗粒物,该颗粒物在密炼的过程中混入硅橡胶生胶中,当硅橡胶注射成型后形成了界面处的颗粒物缺陷。挂网运行后,在强电场作用下, $\text{Al}(\text{OH})_3$ 颗粒物引起护套-芯棒界面处的局部放电,进而产生异常老化。推测试样杆径处的护套也存在类似的颗粒物缺陷,杆径处的电场更强,放电更为频繁,因此界面失效更快,护套脱落更早。结合前文不同部位的护套老化趋势可知,电场强度和颗粒物缺陷是引起界面异常老化的两个重要原因。
