福建近海地区配网架空绝缘导线烧蚀原因分析

(国网福建省电力有限公司电力科学研究院, 福建 福州 350007)

Analysis on Ablation Reason of Overhead Insulation Line at Fujian Offshore Area

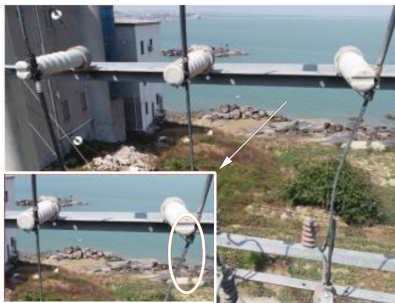
图1 绝缘导线绑扎处烧蚀

在福建近海数十米范围内,部分地区架空绝缘导线存在严重的绝缘层烧蚀现象。本研究调研福建东山县 10 kV 吉某线和惠安县 10 kV 潮某线两条线路近海区段绝缘导线的烧蚀现状。根据现场绝缘导线烧蚀的部位,绝缘导线烧蚀主要分为两种:一是绝缘子在绝缘导线绑扎处出现烧蚀现象,并逐步往绑扎处两侧延伸,见图 1;二是绝缘导线在绝缘子绑扎处附近区段安装线夹,在线夹靠近绑扎处的一侧出现烧蚀现象,见图 2。

总结现场绝缘导线的烧蚀现象,发生烧蚀的杆塔均处在近海地区,受海洋盐雾沉降和污秽聚集影响,绝缘导线和绝缘子表面积聚大量高电导率污秽。根据烧蚀绝缘导线的地域分布、烧蚀痕迹和烧蚀部位特点,分析烧蚀现象是由于其地处近海地区,在海水盐雾沉降和环境积污的作用下,绝缘子和绝缘导线表面污层电导率增大,绝缘子沿面及导线绑扎处、绝缘导线表面发生放电现象,放电电弧长期烧蚀导致绝缘导线烧蚀破损、甚至起明火的燃烧现象。下面将从绝缘层材质分析、有限元分析和现场试验的角度阐述烧蚀现象发生的机理和过程。

因此,为防范沿海配网线路绝缘导线烧蚀现象,可从防污闪角度出发,制定针对性防范措施,主要有以下几种方式:

(3)在设备选型方面,优先采用支柱复合绝缘子、复合横担、复合杆塔等作为绝缘导线支撑,利用硅橡胶材料优异的憎水性和憎水迁移性减小污闪发生的可能。

处涂覆防污闪涂料,并密切关注涂料的运行状态,及时复涂失效的防污闪涂料。在污闪易发季节,应结合天气情况开展外绝缘清扫和夜巡工作,对外绝缘积污严重存在污闪发生可能的设备,应及时开展清扫作业。

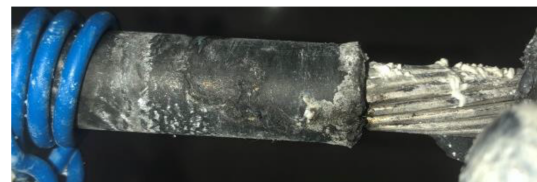
图11 线夹包覆处绝缘导线表面烧蚀现象

末端密封性较差,泄漏电流透过自固化绝缘胶带沿导线表面和绝缘子表面入地。与绝缘导线裸露情况类似,安装C型线夹的导线表面同样出现放电烧蚀现象,见图11。

绝缘导线绝缘层材质为交联聚乙烯。污闪放电的温度可达数百摄氏度,足以达到材料降解碳化温度。在电场和热的共同作用下,促使绝缘材料表面碳化。交联聚乙烯表面出现碳化后,绝缘电阻减小,更易引发污闪放电。导线表面绝缘被逐步破坏,形成导电通道,最终导致电痕化,即表面烧蚀现象^[6-8]。
