基于电缆绝缘寿命扩展技术的 现场退运电缆修复效果研究

摘 要: 首先采用超低频(VLF)介损测试法和显微镜观察法分析退运电缆的绝缘水平, 然后通过修复系统向电缆缆芯注入有机-无机复合修复液。修复 24 h 后, 通过扫描电镜(SEM)和红外光谱(IR)两种微观测试方法对生成的填充物进行分析, 并采用 VLF 介损测试法和击穿电压测试法对修复后的电缆绝缘水平进行分析。微观测试结果表明: 注入有机-无机复合修复液后, 修复液在电缆绝缘层内部渗透和反应过程中会填充微孔和缺陷, 修复后电缆绝缘中的微孔数量和尺寸均小于未修复样本, 同时表征水分的羟基特征峰明显降低。VLF 介损测试结果表明, 修复后的电缆各项性能指标增强, 击穿电压得到了提高。证明有机-无机复合修复技术能够有效提升现场退运电缆的绝缘性能并延长电缆绝缘寿命。

Research on Rejuvenation Effect of Field Returned Cable Based on Cable Insulation Life Extension Technology

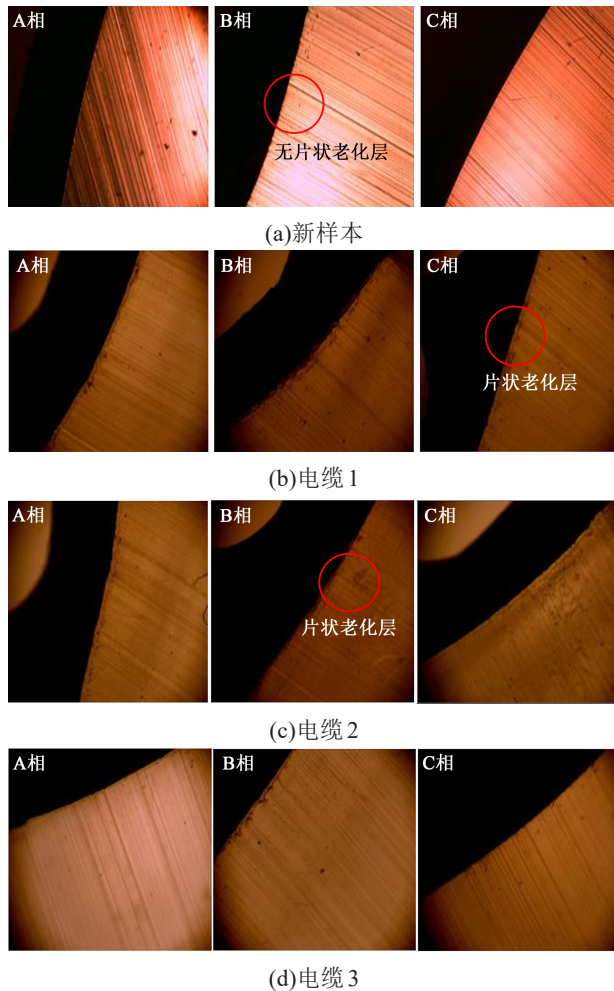
图1 电缆三相绝缘切片的显微结构观察

将退运电缆截断,剥除铠装,使用切片机将其三相切成厚度为 100 μm 左右的薄片,将薄片用亚甲基蓝溶液处理后,使用光学显微镜观察其微观形态,放大倍数为 64 倍,为了形成对比,还采用 YJLV223×95 型新电缆样本进行比较,结果如图 1 所示。从图 1 可以看出,新电缆样本中,内、外半导体层与绝缘的交界处十分清晰,界线分明。而退运电缆明显存在着区别于新电缆样本的老化现象,在退运电缆三相绝缘中的内、外半导体层和绝缘层界面均存在连续的片状老化层,尺寸从数微米到数十微米不等。

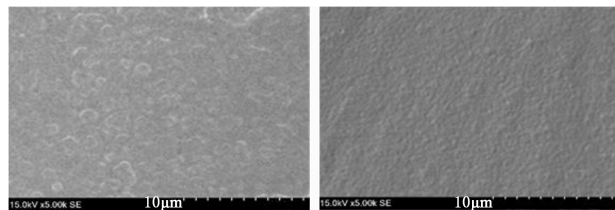
(a)新样本

的差异。为了形成对照,还采用新电缆样本进行比较,放大倍数为5 000倍,观测结果如图3所示,其中左图为外半导体层侧绝缘,右图为内半导体层侧绝缘。从图3可以看出,新电缆样本的整个断面平整,没有发现明显的微孔。电缆2的内、外半导体层侧XLPE绝缘均未发现尺寸较为明显的微孔,整体绝

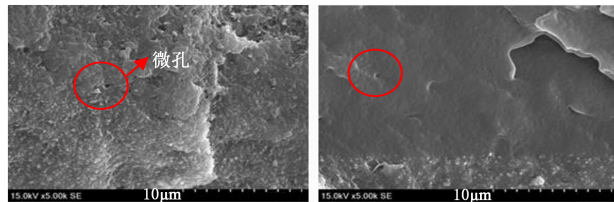
(b)电缆1修复前

缘老化现象并不明显。而在电缆1的内、外半导体层侧以及电缆3的外半导体层侧均存在着少许微孔,微孔尺寸小于 $1\ \mu\text{m}$,表明XLPE绝缘层发生了一定程度的老化;修复后的电缆绝缘中微孔数量和尺寸均小于未修复样本,表明修复液可有效填充水树微孔。

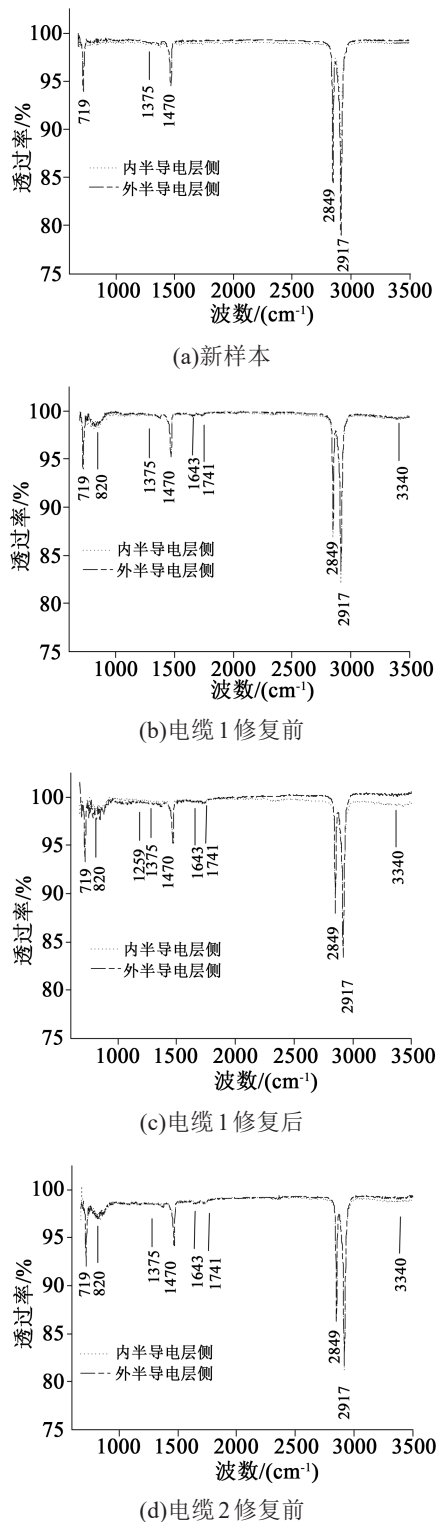
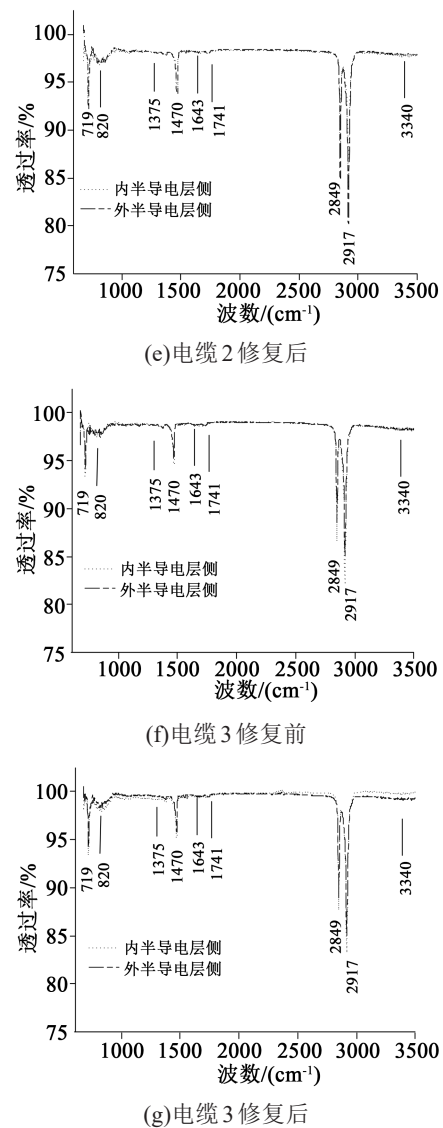
图4 新电缆和退运电缆修复前后IR分析结果
Fig.4 IR analysis results of the new cable and returned cables before and after repairing

采用IR分析退运电缆修复前后绝缘层中化学成分的变化,切片绝缘厚度约为 $100\ \mu\text{m}$,分析部位分别为靠近内半导体层和外半导体层的XLPE绝缘层。图4为新电缆绝缘层与3根退运电缆修复前后绝缘层的IR分析结果对比图。由图4可知,新电缆样本中的红外吸收峰主要有5个,依次出现在波数为 719 、 $1\ 375$ 、 $1\ 470$ 、 $2\ 849$ 、 $2\ 917\ \text{cm}^{-1}$ 处。本研究分析的3根退运电缆样本都在 $820\ \text{cm}^{-1}$ 处出现了苯环吸收峰,这是由于XLPE绝缘交联过程中的交联剂可能采用了过氧化二异丙苯。

由于电缆绝缘老化过程中往往伴随着支链、端基的断裂及氧化,导致XLPE绝缘材料的聚合度逐渐下降。因此,电缆绝缘整体劣化越严重,其红外光谱在 $2\ 750\sim 3\ 000\ \text{cm}^{-1}$ 处的峰值越弱,且表征其聚合度的 $719\ \text{cm}^{-1}$ 处吸收峰也减弱。而支链断裂后,末端的亚甲基最终以甲基的形式存在,因而在 $1\ 375\ \text{cm}^{-1}$ 处 $-\text{CH}_3$ 的变形振动峰出现一定程度的增强。

退运电缆修复前后的IR分析结果表明,修复前,3根退运电缆在 $3\ 340\ \text{cm}^{-1}$ 和 $1\ 643\ \text{cm}^{-1}$ 处存在微弱的O-H键伸缩振动峰和弯曲振动峰,说明这些退运电缆相较于新电缆样本,其绝缘内部含水量有所上升。此外,退运电缆在运行过程中可能存在一定程度的氧化,其分子链中的亚甲基被氧化为羰基,因而在 $1\ 741\ \text{cm}^{-1}$ 处观察到较为明显的C=O键的吸收峰。

而在修复后,电缆1中出现了Si-O键($1\ 259$

cm^{-1})的吸收峰,表明修复液渗透至XLPE绝缘内部。红外光谱中 $3\ 340\ \text{cm}^{-1}$ 和 $1\ 643\ \text{cm}^{-1}$ 处O-H键的伸缩振动峰和弯曲振动峰、 $1\ 741\ \text{cm}^{-1}$ 处C=O键的特征吸收峰均存在着不同程度的降低,这是由于修复液在电缆绝缘中的渗透和反应过程中不断消耗绝缘内部水分,导致表征水分的羟基吸收峰明显降低。羧

键吸收峰的降低是由于修复液包含无机成分,抗氧化性能有所提升。上述结果表明采用有机-无机复合修复液对退运电缆进行修复后,电缆的绝缘性能可能有所提高。
