高压电缆阻水缓冲层电化学腐蚀特性及失效研究

摘要:为研究高压电缆阻水缓冲层失效机理,尤其是其电化学腐蚀特性,对事故电缆缓冲层白斑进行成分分析,结合理论分析和模拟实验,确定白斑不同成分的产生机理。测试了缓冲层受潮特性,研究了缓冲层含水率和电流密度对其电化学腐蚀特性的影响。最后,基于电化学阻抗谱,测试了电化学腐蚀对缓冲层电气特性的影响,确定了缓冲层电化学腐蚀至最终烧蚀的演变规律。结果表明:阻水缓冲层由于受潮或电缆外破进水,会发生电化学腐蚀生成白斑(碳酸氢钠和氢氧化铝),并最终导致高压电缆失效;其腐蚀速率主要受电流密度影响,而最终腐蚀程度取决于阻水缓冲层的含水率。

Electrochemical Corrosion Properties and Failure Analysis of Water-blocking Buffer Layer in High Voltage Power Cables

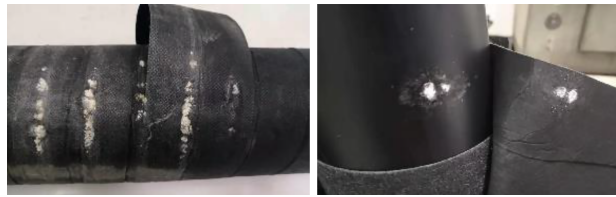
图2 故障电缆缓冲层内外表面白斑

收集由于阻水缓冲层烧蚀引发故障的现场事故电缆,发现大部分白斑集中在阻水缓冲层外表面——缓冲层与铝护套接触的部位;但在部分“烧蚀”严重的位置,在缓冲层的内表面——缓冲层与绝缘屏蔽接触的部位,也发现了白斑,如图2所示。

两个部位的白斑用肉眼看几乎相同,然而,微观表征和成分分析结果表明,二者的组成成分和结晶形态存在明显差异。图3所示为场发射扫描电子显微镜下缓冲层内外表面的白斑结构图。从图3可

(a)外表面白斑 (b)内表面白斑

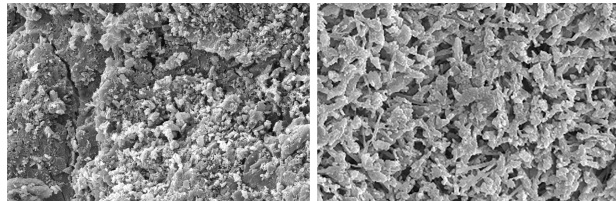
图3 白斑扫描电镜图像

可以看出,外表面的白斑晶体结构更为致密,而内表面的白斑晶体结构更加疏松。在扫描电镜白斑区域,使用能谱分析仪分析二者表面的元素组成,结果如表1所示。

的含量,然而将缓冲层外表面白斑刮取下来进行成分分析的结果却是碳酸氢钠多于氢氧化铝,说明缓冲层外表面的白斑可以分为两层,表层(与铝接触)为氢氧化铝,内层为碳酸氢钠,且碳酸氢钠层的厚度比氢氧化铝层厚。而能谱分析和X射线衍射谱的结果都证明,缓冲层内表面的白斑主要成分只有碳酸氢钠。

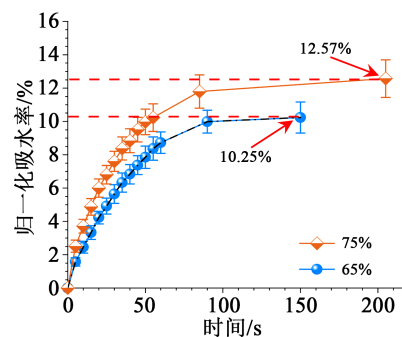
图6 缓冲层在不同湿度下的吸潮特性曲线

图6是阻水缓冲层在不同湿度环境中的受潮时间特性曲线。从图6可以看出,阻水缓冲层的吸水速率先快后慢,直至最终吸水率达到稳态不再从空气中吸水。整个吸水时间仅需几分钟,而在实际电缆制造过程中,仅缓冲层绕包阶段,其在空气中的暴露时间就超过该吸水过程所需时间,最终稳态含水率可达到10%以上。且最终含水率与环境湿度有关,可通过控制生产、运输、绕包等环境的环境湿度改变缓冲层含水率。

(2)水分可通过机械外破进水和制造过程受潮侵入缓冲层,二者均可引起缓冲层电化学腐蚀;缓冲层从开始受潮到饱和仅需几分钟,但饱和吸水率由环境湿度决定,因此可通过控制制造环节环境湿度来控制缓冲层含水率。

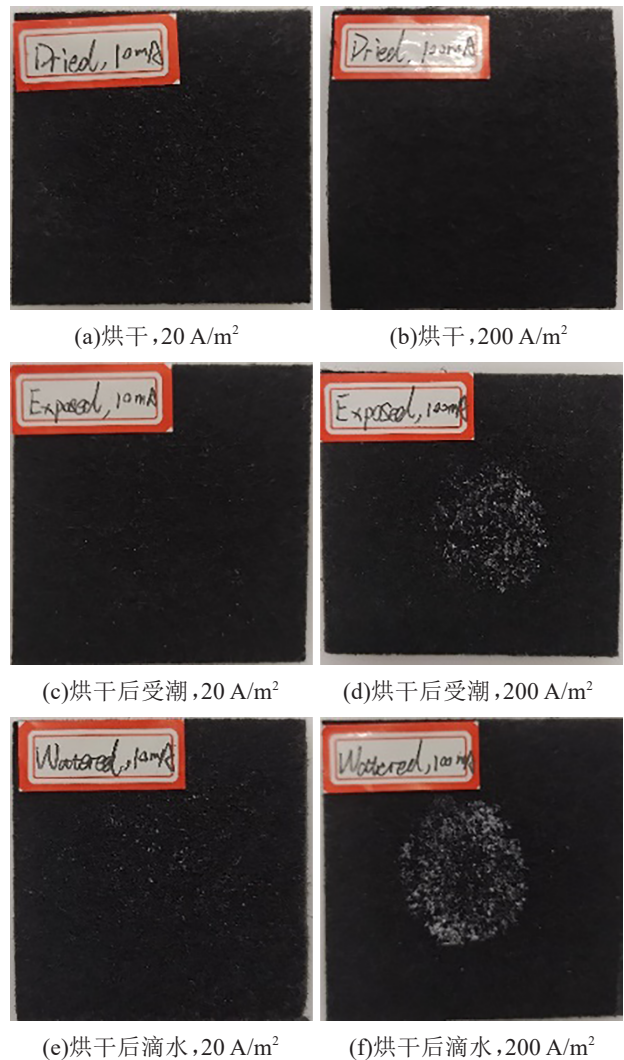
图7 湿度和电流密度对白斑产生速率影响实验

图7是缓冲层在不同含水率、电流密度下发生电化学腐蚀的白斑产生实验结果,其中,(a)、(c)、(e)样本流过电流密度为 20 A/m^2 , (b)、(d)、(f)样本流过电流密度为 200 A/m^2 。(a)、(b)样本实验前经过烘干处理, (c)、(d)样本先烘干后放置在65%相对湿度环境中自然受潮(含水率为10%), (e)、(f)样本烘干后使用胶头滴管在电极区域滴加0.5 mL水。在2.2节中10个面积为 $S_1=2\ 500\text{ mm}^2$ 的样本烘干后平均干重为 $G_1=850\text{ mg}$; 电极区域为直径为25 mm的圆形区域,其面积 $S_2=490.625\text{ mm}^2$,则电极区域缓冲层干重如式(2)所示。

从图7可以看出,缓冲层含水率越高,电流密度越大,缓冲层电化学腐蚀速率越快。其中,电流密度对缓冲层腐蚀速率的影响更大,缓冲层在 20 A/m^2 电流密度下腐蚀非常慢。而水分是发生腐蚀的必要条件,没有水分,缓冲层电化学腐蚀就不会发生。

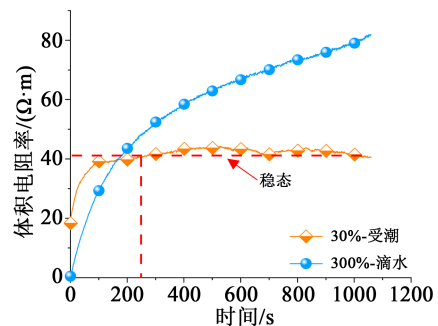
图8 不同含水率样本的电化学阻抗谱

从图8可以看出,在初始时刻,含水率高的样本其体积电阻率更低,分析应该是阻水粉吸水膨胀会发生电解,吸收的水分越多,解离程度越高,缓冲层的单位体积导电粒子浓度增加,体积电阻率减小。随着时间的增加,缓冲层的体积电阻率逐步增大,这是由于电化学腐蚀产生的氢氧化铝以及氢氧化铝受热分解生成的二次绝缘物质氧化铝属于绝缘物质,覆盖在缓冲层和电极之间,增大了接触电阻。其中,含水率为30%的样本在经过200 s左右就达

到了稳态,体积电阻率不再增加;而含水率为300%的样本体积电阻率持续增加。说明最终腐蚀程度由含水率决定,含水率越高,最终腐蚀程度越深。

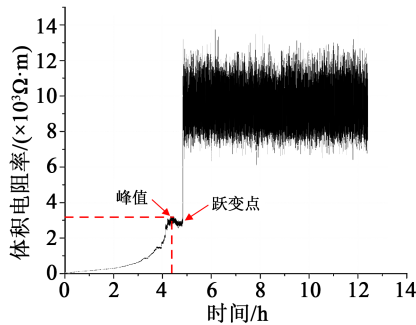
图9 长期电化学阻抗谱测试

在3.2节中,对于含水率为300%样本的电化学阻抗谱测试尚未达到终点,样本的体积电阻率还在持续上升。为此,对含水率为300%的样本延长电化学阻抗谱测试时间,结果如图9所示。从图9可以看出,在腐蚀初期,缓冲层体积电阻率随时间持续增大;达到峰值后,其体积电阻率开始减小,直至到达突变点,体积电阻率突然增大。测试结束后,将样本取下,发现缓冲层上已出现了烧蚀痕迹。为研究后期体积电阻率异常变化原因,将样本放置在光学显微镜下观察,结果如图10所示。从图10可以看到,烧蚀发生在白斑聚集位置,该位置的聚酯纤维有明显热熔断裂痕迹。

根据以上实验结果分析,当缓冲层吸水后,在电流作用下会发生电化学腐蚀;电化学腐蚀导致接触电阻变大,同时也使得发生腐蚀的聚酯纤维产热严重,产生局部高温。当缓冲层吸水量超过一定值,缓冲层腐蚀导致的接触电阻升高效应明显,最终产生的局部高温可导致缓冲层烧蚀,产生缺陷,最终引发电缆故障。
