基于不同发热特征的复合绝缘子老化原因分析

摘要: 红外温升检测是筛查故障复合绝缘子的有效手段, 但导致复合绝缘子异常发热的原因多种多样, 并不是所有原因都会演变为恶性故障, 因此区分不同原因引起的异常发热对电网安全稳定经济运行尤为重要。本文对两支存在不同发热特征的 220 kV 退运复合绝缘子进行扫描电镜、傅里叶红外光谱等理化特性研究, 同时对其介电性能进行分析。结果表明: 造成不同异常温升现象的原因不同, 其中发热部位集中在高压端端部、温升值低于 5℃ 的复合绝缘子, 其发热处芯棒的环氧树脂无明显降解现象, 介电常数和介质损耗因数也无明显增加, 而其护套出现孔洞和较浅的微裂纹, 介电常数和介质损耗因数随湿度的增加而增加; 发热部位延伸至多片伞裙、温升值达到 40℃ 的复合绝缘子, 其芯棒的环氧树脂有明显降解现象, 介电常数和介质损耗因数分别为正常部位的 3.67 倍和 79.4 倍。

Ageing analysis of composite insulators based on different heating characteristics

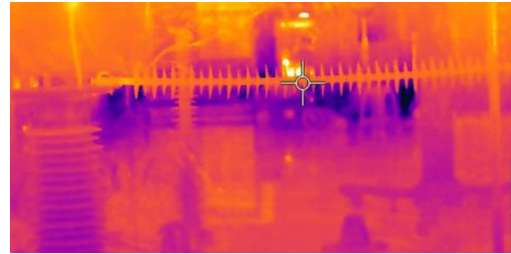
图1 干燥环境下试品1#红外图像

从图1~2可以看出,在干燥环境情况下,试品1#无明显发热现象;但当试品1#处于95%湿度环境时,其高压端端部出现明显的异常发热现象,最高温升为2.4℃。

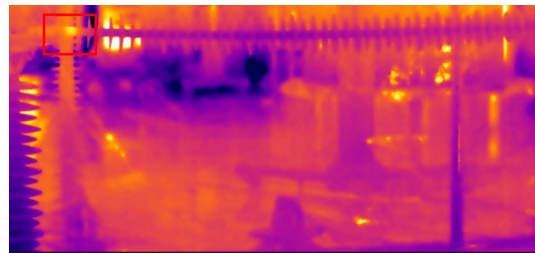
图2 95%湿度下试品1#红外图像

综上所述,试品1#异常发热的原因因为高湿环境下,高压端端部护套老化导致水分侵入,增大了护套的相对介电常数和介质损耗因数,最终导致复合绝缘子处于交流高场强的端部出现异常发热现象。

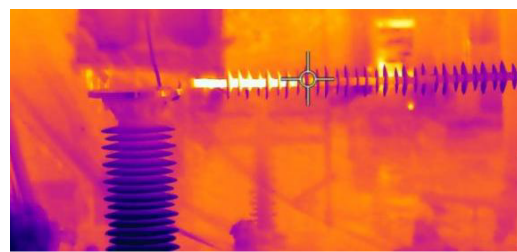
图3 干燥环境下试品2#红外图像

从图3~4可以看出,在干燥环境情况下,试品2#相较于试品1#存在明显异常发热现象,发热范围

从高压端端部延伸至第八片伞裙处,最高温升为34.5℃。当试品2#置于95%湿度环境时,其最高温升值升至40℃,发热范围与干燥情况相同。

通过上述红外结果可知,试品1#在高湿度环境下存在异常温升现象,而干燥情况下发热不明显;试品2#在干燥与高湿情况下,均出现明显的异常发热现象,且发热部位相同,温升值也远大于试品1#。因此初步分析,造成两支退运绝缘子异常温升的原因不同。

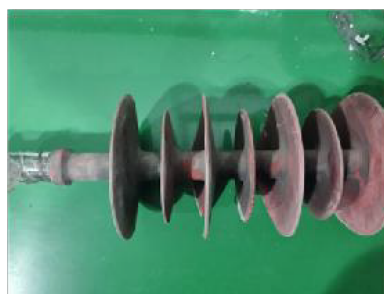
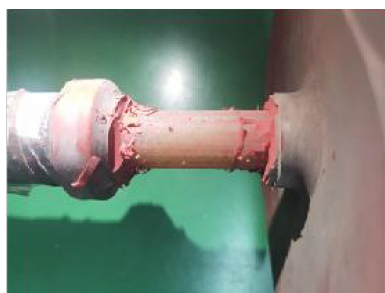
图5 试品1#外观及内部情况

从图5可以看出,试品1#的护套表面颜色变暗,韧性下降,高压侧韧性下降程度相对更大。芯棒与护套之间未出现脱粘现象,硅橡胶护套难以从芯棒表面完整剥离且芯棒未出现明显劣化痕迹。

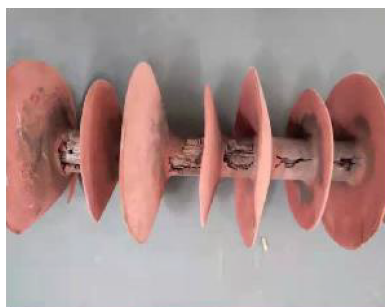
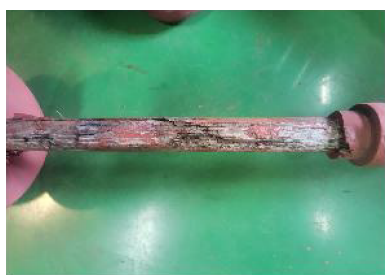
图6 试品2#外观及内部劣化情况

从图6可以看出,试品2#复合绝缘子的护套表面存在局部开裂现象,护套开裂部位内部芯棒发生

劣化。相较于试品1#,试品2#的硅橡胶护套能够轻易地剥离芯棒,且护套上带有部分芯棒残渣。去除伞套后可以看出,该支绝缘子的芯棒严重劣化,表面存在明显碳化通道,以高压端金具至第8片伞间尤为严重。

综上所述,两支存在不同发热特征的复合绝缘子在外观上存在明显差异,试品1#的芯棒完整,无明显劣化痕迹,而试品2#的芯棒部位存在劣化现象,初步猜测两支复合绝缘子的异常温升由不同原因造成。

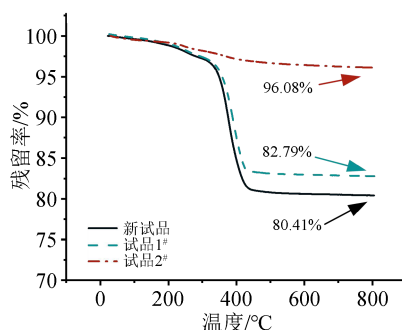
图7 芯棒TGA曲线

从图7可知,在350~410℃,芯棒材料快速热解,热失重明显,此时热失重主要由材料中的环氧树脂基体热解造成;在410~800℃,热解质量变化不明显,说明环氧树脂基体已完全分解。由TGA曲线可知,新试品和试品1#中的玻璃纤维含量分别为80.41%和82.79%,环氧树脂含量分别为19.59%和17.21%,说明试品1#的环氧树脂含量与新试品大致相同,无明显降解熔化现象发生。而试品2#在350~410℃热分解的质量明显小于新试品的芯棒,其玻璃纤维含量为96.08%,环氧树脂含量为3.92%,说明试品2#芯棒中的环氧树脂含量远小于新试品中的环氧树脂含量。即进一步证明,试品2#芯棒发生劣化现象,主要变化为芯棒中的环氧树脂发生降解。

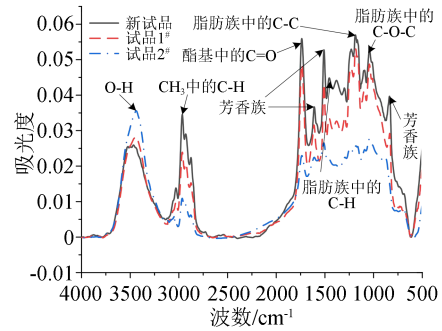
图9 芯棒红外光谱分析

(1)试品2[#]在波数为3 600~3 180 cm⁻¹处的吸收峰明显高于试品1[#]和新试品,说明试品2[#]的芯棒在劣化过程中羟基含量增加;而波数为1 736 cm⁻¹处的吸收峰有所下降,表明试品2[#]劣化部位处的酯基含量降低,说明劣化芯棒中的固化剂和偶联剂发生水解断链,如式(1)所示。

(2)试品2[#]在波数为3 000~2 890、1 608、1 510、1 450、1 180、1 038 cm⁻¹处的吸收峰明显低于1[#]和新试品,表明脂肪族中的C-C、C-O-C、C-H以及芳香族(苯环)、甲基等结构被破坏,进而说明试品2[#]异常发热部分芯棒的环氧树脂基体发生了严重氧化降解,最终可能产生CO₂和H₂O等产物溢出芯棒,反应过程如式(2)所示。此现象与TGA结果相同,进一步证明试品2[#]异常发热处芯棒发生了环氧树脂的氧化分解。

(3)相较而言,试品1[#]异常发热部位与新试品的吸收峰峰值大致相同,表明其官能团未发生明显的化学反应,即芯棒中的固化剂和偶联剂未发生水解断链现象,芯棒中的环氧树脂未发生氧化分解现象。

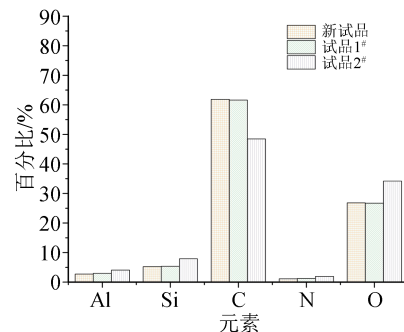
图10 芯棒元素相对占比

相较于新试品和试品1[#],试品2[#]的元素含量发生了明显的改变,其中试品2[#]异常发热部位的C元素含量为48.46%,相较于新试品的61.87%和试品1[#]的61.62%有所减少,说明环氧树脂基体发生氧化反应,分子链断裂,甲基等含C元素基团被氧化,生成CO₂等。此结果解释了傅里叶红外光谱中C-C、C-O-C、C-H、芳香族(苯环)、甲基等官能团吸收峰降低的原因。

同时试品2[#]的O和N元素含量有所增加,N元素含量从1.2%增长到1.9%,O元素含量则从26%增长到48%。这是由于在护套开裂部分,空气中的N₂和O₂在局部放电作用下生成NO₂,外界水分侵入后,NO₂和O₂遇水生成硝酸根离子,侵蚀芯棒,如式(3)~(4)所示。

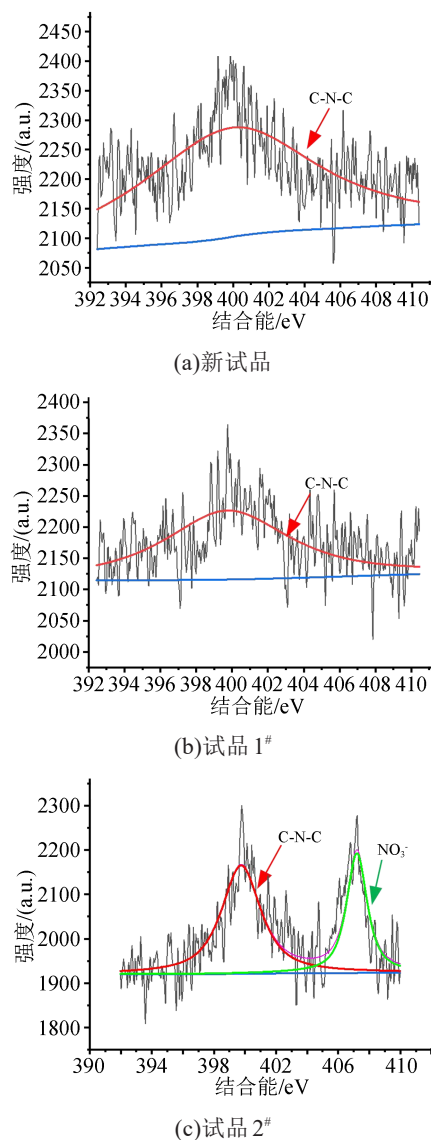
图11 新试品、试品1[#]和试品2[#]的N_{1s}峰值图

为进一步研究3支试品芯棒的含氮物种类,对3支试品的N_{1s}峰值进行分析,得到新试品、试品1[#]和试品2[#]的N_{1s}峰值如图11所示。从图11可以看出,对于试品1[#]和新试品,其主要存在一个特征峰,为C-N-C(399.75 eV)。说明试品1[#]的芯棒无明显上述反应,与新试品的含氮物种类一致。而试品2[#]的N_{1s}图谱与上述两支试品存在明显差异,其存在两个明显的特征峰,分别为C-N-C(399.75 eV)和NO₃⁻(407.2 eV)。说明试品2[#]中有硝酸根存在,进一步证明了试品2[#]中发生了上述反应。

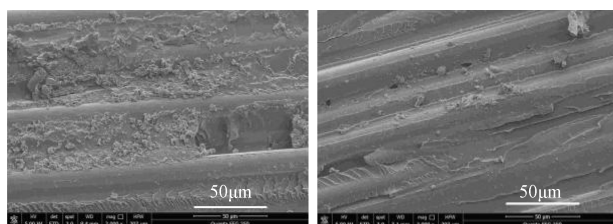
图12 试品1[#]芯棒微观形貌

使用NOVA NANO SEM 230型扫描电子显微镜对两支试品的发热部分芯棒和护套部分进行微观形貌观察。图12给出了试品1[#]发热和未发热处芯棒的微观形貌。从图12可以看出,试品1[#]发热部位的芯棒微观形貌与未发热部位的芯棒相似,无明显劣化迹象。其纤维非常完整,且纤维与纤维之间通过环氧树脂连接,无明显裸露纤维。环氧树脂也较为完整地附着在纤维上面,无明显熔融和降解。

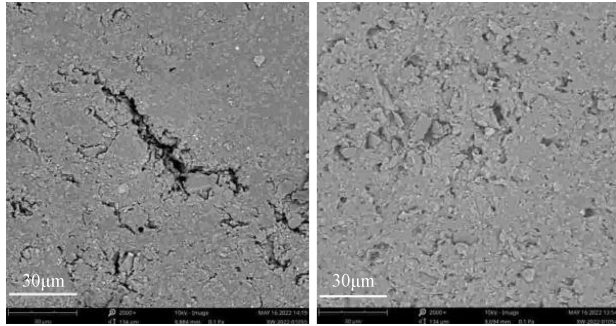
图13 试品1#护套微观形貌

图13给出了试品1[#]异常发热和未发热部位护套的微观形貌。从图13可以看出,相较于未发热部位的护套,异常发热的高压端部护套表面比较粗糙,出现越来越多的孔洞和较浅的微裂纹,同时有填料析出的颗粒物存在。说明高压端部护套老化较未发热部分更为严重,憎水性降低。

由表3可知,对于试品1#,护套异常发热部位的介电常数和介质损耗因数均高于未发热部位;而未发热部位的介电特性接近但稍大于新试品,其原因为长时间工作,护套有些许老化现象。经过吸湿后,异常发热部位的电气参数变化范围远大于正常部位,其中相对介电常数是吸湿前的1.5倍,介质损耗因数是吸湿前的5.37倍。结合上述的SEM结果分析,异常发热部位的护套老化更加严重,表面出现微孔和微裂纹等缺陷。这些微缺陷为水分侵入提供了方便的通道,水分子作为一种高极性介质,其相对介电常数为81,远大于硅橡胶的相对介电常数。因此,水分的侵入增大了护套的相对介电常数和介质损耗因数,进而增大了护套的极化损耗,最终导致复合绝缘子端部异常发热。

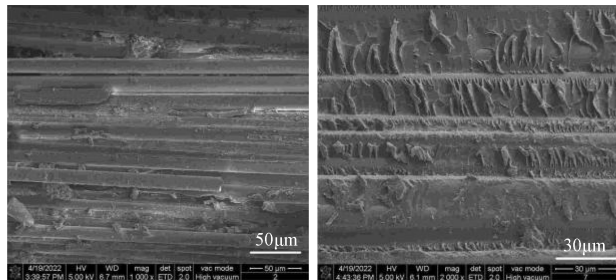
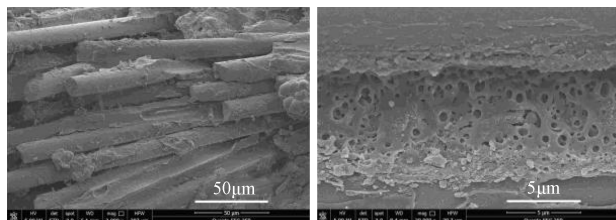
图14 试品2#芯棒微观形貌

图14是试品2[#]发热和未发热处芯棒的微观形貌。从图14可以看出,发热部位芯棒存在纤维表面

蚀损、纤维断裂、环氧树脂基体严重降解破坏等现象,其中大部分区域纤维周边的环氧树脂基体烧蚀殆尽,但仍存在一部分区域环氧树脂基体碎屑依附在纤维表面。环氧树脂残留物上存在大量大小不均的气孔,其原因为环氧树脂基体在热解过程中产生气体形成气泡,随着气泡膨胀、破裂,变为气孔,

如图14(d)所示。而未发热部分的芯棒,其纤维非常完整,且纤维与纤维之间通过环氧树脂连接,无明显裸露纤维,环氧树脂也较为完整地附着在纤维上面,无明显熔融和降解现象。

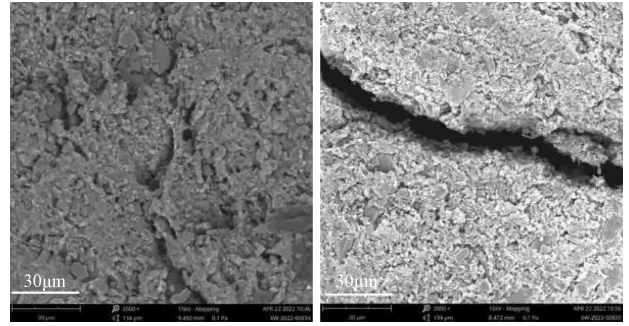
图15 试品2#护套微观形貌

试品2#护套发热处硅橡胶的微观形貌如图15所示,可以看出其表面基本未见平整的区域,表面布满了粉化聚集成团的颗粒物,且出现较宽、较深的裂纹。
