# 一种基于石墨注入的高压电缆缓冲层修复方法研究

**摘 要:**近年来,高压电缆缓冲层烧蚀故障频发,为解决这一问题,本研究建立XLPE电缆仿真模型,研究不同电阻率下缓冲层的电场分布特性;基于故障机理提出了缓冲层修复方案与全套现场修复工艺,分别对长度为1.2 m和6 m的220 kV高压交联聚乙烯故障电缆进行修复试验,并从接触电阻与电容电流两个角度对修复效果进行评价。结果表明:随着缓冲层体积电阻率的升高,缓冲层与铝护套之间电场畸变严重,极易引发局部放电,从而引起电缆故障;而随着缓冲层体积电阻率的下降,缓冲层与铝护套间的电气连接逐渐恢复,电场分布趋于均匀。注入导电修复介质后,缓冲层与铝护套之间的电阻下降幅度可达41.67%,表明缓冲层与铝护套电气连接性能得到恢复。

## Research on a repair method of high-voltage cable buffer layer based on graphite injection

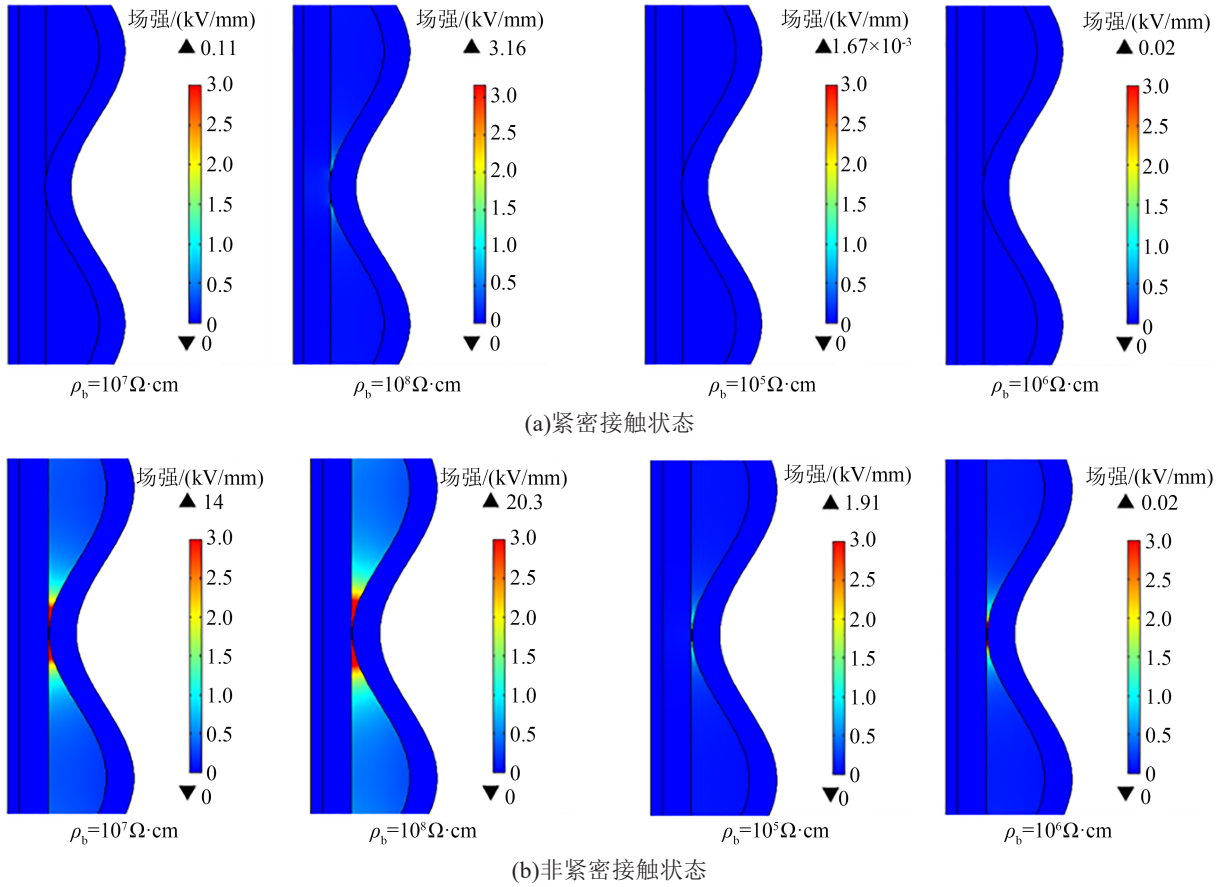
图2 不同体积电阻率下缓冲层电场分布仿真图

图2为缓冲层在不同体积电阻率 $\rho_v$ 下的电场仿真分布图,其中深红色代表最高场强高于3 kV/mm的区域。图3为缓冲层在不同体积电阻率下的最高电场强度。从图2~3可以看出,当缓冲层体积电阻率过大时,缓冲层与铝护套之间会发生严重的电场畸变,极易导致局部放电的发生,而随着缓冲层体积电阻率的下降,缓冲层与铝护套间的电气连接逐渐恢复,电场分布趋于均匀。因此可通过注入导电修复介质,降低缓冲层的体积电阻率及改善接触状态从而达到修复效果。

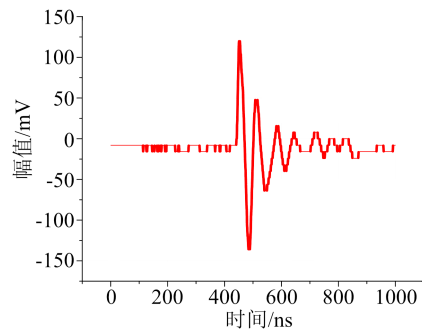
图17 修复前电容电流波形(电压信号)

图17为修复前电缆的电容电流测试结果。从图17可以看出,第一脉冲峰反向,并且第一脉冲幅值发生明显衰减,约为120 V。

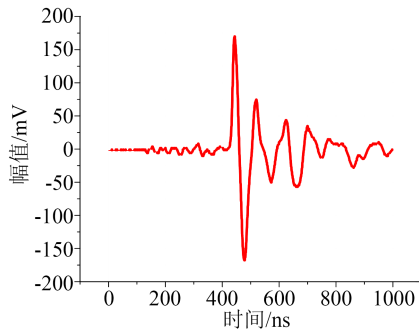
图18 修复后电容电流波形(电压信号)

图18为修复后电缆的电容电流测试结果。对比图17和18可以看出,修复后电缆电容电流测试脉冲源幅值与修复前电容电流测试保持一致,第一脉冲峰反向,并且第一脉冲幅值发生衰减,约为170 V,相比修复前电缆幅值高出41.67%。这是由于修复后铝护套与缓冲层的电气连接性能恢复,缓冲层与铝护套间体积电阻率减小,采样电阻分压增大。
