# 应用 FTA 分析瓦斯隧道在建期瓦斯爆炸事故

**摘要** 道路交通工程中的瓦斯隧道建设存在瓦斯爆炸的重大危险,其影响因素十分复杂。分析国内外典型隧道瓦斯爆炸事故,获得导致隧道瓦斯爆炸的危险源;运用事故树理论,建立隧道瓦斯爆炸事故树模型,计算事故发生的最小割集和最小径集,发现导致瓦斯爆炸有 380 种途径,预防瓦斯爆炸事故有 2 个集合;计算事故树结构重要度,认为防止隧道瓦斯爆炸事故的重点应放在机电管理缺陷和瓦斯管理缺陷上;最后制定了瓦斯隧道在建期瓦斯爆炸事故预防措施。分析结果表明,在防治瓦斯隧道瓦斯爆炸事故中应把防止瓦斯积聚放在首位,控制引爆火源其次,以瓦斯隧道安全施工管理为基础。

## Accident Analysis of Gas Explosion in Constructing Gas Tunnel by Using FTA

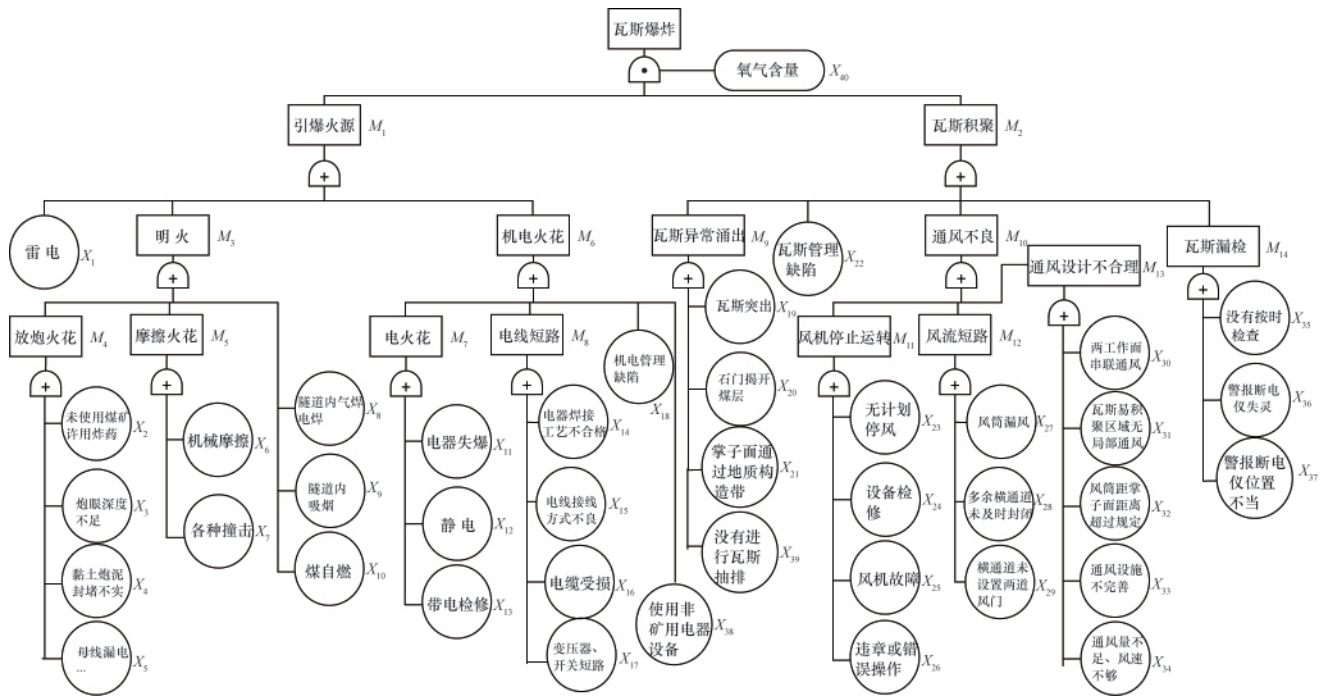
图 2 隧道瓦斯爆炸事故树

道爆炸事故主要危险源作为原因事件,按 FTA 分析原理,构建隧道瓦斯爆炸原因分析事故树,如图 2 所示。

最小割集是指能够引起顶上事件发生的最低数量的基本事件的合集。用布尔代数化简法,化简隧道瓦斯爆炸事故树得出 380 个最小割集,即有 380 条途径可以导致瓦斯爆炸事故,它们分别是:  $\{X_{10}, X_{39}, X_{40}\}$ ,  $\{X_{13}, X_{39}, X_{40}\}$ ,  $\{X_1, X_{39}, X_{40}\}$ ,  $\{X_5, X_{26}, X_{40}\}$ , ...,  $\{X_2, X_{34}, X_{40}\}$ ,  $\{X_7, X_{37}, X_{40}\}$ ,  $\{X_6, X_{36}, X_{40}\}$ ,  $\{X_6, X_{37}, X_{40}\}$ 。

$$I(40) > I(22) = I(1) > I(18) > I(38) > I(6) = I(7) > I(27) = I(28) = I(29) = I(35) = I(36) = I(37) > I(8) = I(9) = I(10) = I(11) = I(12) = I(13) > I(19) = I(20) = I(21) = I(39) = I(23) = I(24) = I(25) = I(26) > I(2) = I(3) = I(4) = I(5) = I(14) = I(15) = I(16) = I(17) > I(30) = I(31) = I(32) = I(33) = I(34)。$$

可以看出，在基本事件中，氧气含量的结构重要度最高，但是控制氧气含量不符合实际，故不考虑。雷电、瓦斯管理缺陷、机电管理缺陷、使用非矿用电器、机械摩擦以及各种撞击的结构重要度最大，其重要性在系统中占据首位。其次是风筒漏风、多余横通道未及时封闭、横通道未设置两道

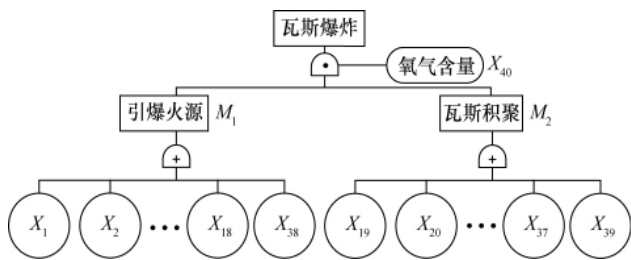
图3 隧道瓦斯爆炸成功树

根据最小径集与最小割集的对偶性,将图 2 中事故树的与门换成或门,或门换成与门转换成如图 3 所示的成功树。

虽然控制  $X_{40}$ ，即氧气含量，是使顶上事件不发生最有效的方法，但是控制  $X_{40}$  不切实际。所以，有效的最小径集为两个，即控制  $M_1$  (引爆火源) 和  $M_2$  (瓦斯积聚) 中各基本事故不发生。

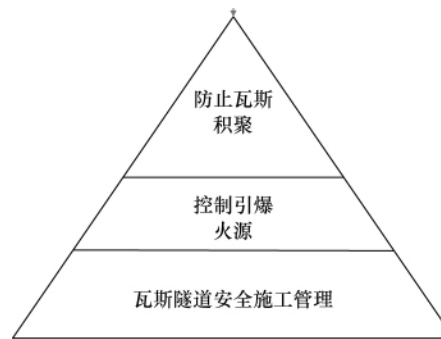
图4 预防瓦斯隧道瓦斯爆炸事故措施层次图

通过事故树分析，可以得出隧道瓦斯爆炸事故的危险源共有 39 个，导致隧道瓦斯爆炸事故的途径共有 380 个，预防隧道瓦斯爆炸事故发生的途径共有 2 个。隧道瓦斯爆炸事故的影响因素繁多，发生途径也很多，而控制隧道瓦斯爆炸事故只能从控制引爆火源和防止瓦斯积聚两个方面入手。引爆火源共有 19 个基本事件，瓦斯积聚共有 20 个基本事件，考虑到结构重要度以及隧道内的实际情况，应该把防止瓦斯积聚放在制定预防措施的首位，但控制引爆火源也不能松懈，同时瓦斯隧道安全施工管理是防治瓦斯爆炸事故的基础，如图 4 所示。

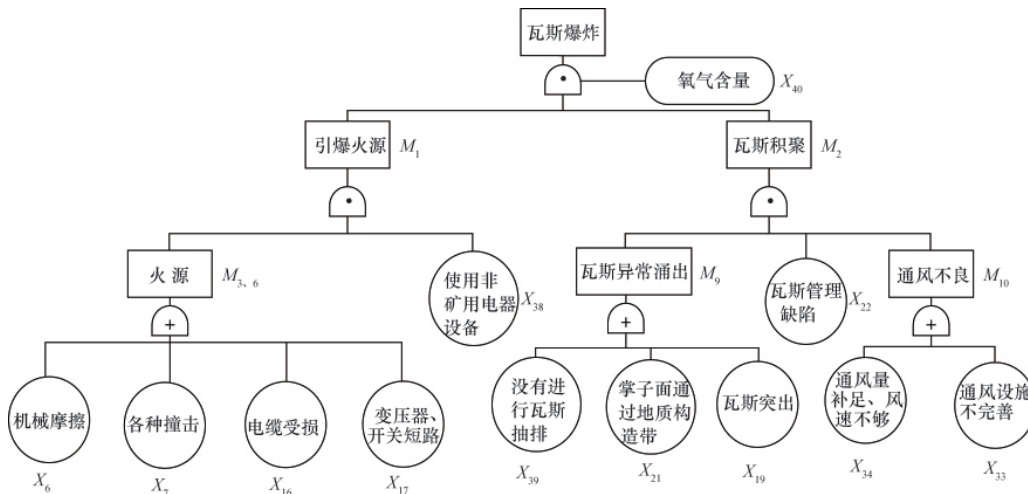
图 5 董家山隧道瓦斯爆炸事故树

通过以上瓦斯爆炸事故原因分析,可以得出,导致此次瓦斯爆炸事故主要原因是, $X_{38}$ : 使用非矿用电器设备; $X_{16}$ : 电缆受损; $X_{17}$ : 变压器开关短路; $X_6$ : 机械火花; $X_7$ : 各种撞击; $X_{22}$ : 瓦斯管理缺陷; $X_{19}$ : 瓦斯突出; $X_{21}$ : 掌子面通过地质构造带; $X_{33}$ : 通风设施不完善; $X_{34}$ : 通风量不够,风速不足; $X_{39}$ : 没有进行瓦斯抽排。据此构建董家山隧道瓦斯爆炸事故树(图 5)。

最小割集, 分别是:  $\{X_6, X_{39}, X_{40}, X_{38}, X_{33}, X_{22}\}$ ,  $\{X_6, X_{39}, X_{40}, X_{38}, X_{34}, X_{22}\}$ ,  $\{X_6, X_{21}, X_{40}, X_{38}, X_{34}, X_{22}\}$ ,  $\dots$ ,  $\{X_{17}, X_{19}, X_{40}, X_{38}, X_{33}, X_{22}\}$ ,  $\{X_7, X_{21}, X_{40}, X_{38}, X_{33}, X_{22}\}$ ,  $\{X_7, X_{19}, X_{40}, X_{38}, X_{33}, X_{22}\}$ ; 得出最小径集为, 径集 1:  $\{X_6, X_7, X_{16}, X_{17}\}$ , 径集 2:  $\{X_{39}, X_{21}, X_{19}\}$ , 径集 3:  $\{X_{38}\}$ , 径集 4:  $\{X_{33}, X_{34}\}$ , 径集 5:  $\{X_{22}\}$ , 径集 6:  $\{X_{40}\}$ ; 结构重要度排序为:  $I(40)=I(38)=I(22)>I(34)>I(33)=I(19)>I(6)=I(21)=I(39)=I(7)>I(16)=I(17)$ 。

虽然董家山隧道瓦斯爆炸事故调查认定的事故原因是瓦斯异常涌出和电线短路, 但是通过事故树分析董家山瓦斯爆炸事故可以看出, 施工单位没有重视隧道瓦斯管理, 从而引发瓦斯管理缺陷、电气管理缺陷潜在危险, 而这些危险是引起此次瓦斯爆炸事故的重要因素。

通过事故树分析, 找出了董家山隧道引起瓦斯爆炸事故的隐患和薄弱环节, 需加以改进。具体的改进措施为: 对隧道重新进行超前地质预报, 将董家山隧道定义为“高瓦斯隧道”; 开展瓦斯施工安全教育培训; 对洞内的施工机械、电气以及电缆进行防爆改装; 调整通风标准和瓦斯监控措施, 改善应急预案; 改进超前钻探技术, 及时对瓦斯进行排放; 加强对隧道内瓦斯的管理, 提高整个施工单位的安全素质。
