# 反应堆停冷系统阀门接管失效分析

中国核动力研究设计院, 成都 610041

**摘要** 反应堆检修过程中发现停冷系统的阀门接管出现裂纹, 裂纹出现在焊缝坡口部位, 为分析裂纹产生的原因, 需对阀门接管进行失效分析。采用目视检测和渗透检测方法, 对裂纹出现的区域进行无损检查, 确定了裂纹的数量和方向。根据无损检查结果对典型裂纹区域进行了显微分析和成分分析。检查结果表明, 裂纹从管壁内侧向外侧扩展, 裂纹周围晶粒未发现变形痕迹, 裂纹区域与非裂纹区域晶粒未发现区别; 裂纹横断面呈现脆性断裂特征, 裂纹内部发生了腐蚀, 腐蚀产物的主要成分为氧; 结合阀门接管的运行工况分析认为, 该阀门接管失效原因为应力腐蚀。

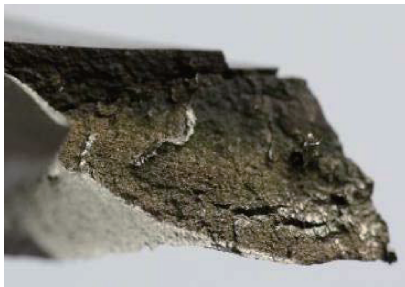
图3 裂纹横断面宏观形貌  
Fig. 3 Morphology of crack transverse

采用拉伸方式打开裂纹, 由于原有裂纹已经断裂, 拉伸时仅针对未断裂部分拉伸, 而本次研究仅针对原有裂纹分析, 因此, 拉伸方式打开裂纹对本次分析不会造成影响。裂纹横断面宏观形貌如图 3 所示, 裂纹横断面已腐蚀变色, 靠近管壁内侧区域颜色较深, 呈黑褐色, 向外颜色变浅, 呈黄褐

色, 腐蚀产物的厚度由内侧到外侧逐渐减小, 说明腐蚀程度逐渐减轻, 由此说明裂纹是从管道内表面向外表面扩展的, 扩展过程中裂纹与介质发生腐蚀的时间不同, 造成裂纹断面的颜色差异。

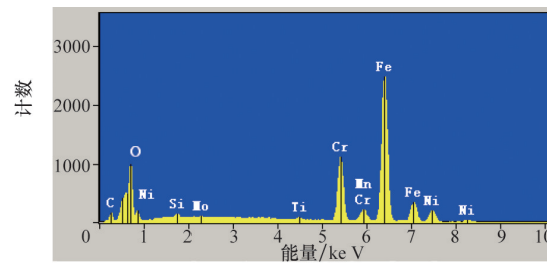
(a) 腐蚀层

采用EDS定性分析裂纹横断面微区成分, 腐蚀层EDS谱图如图6(a)所示(横坐标为EDS分析中的元素计数), 裂纹尖端EDS谱图如图6(b)所示; 裂纹横断面主要成分为Fe、Cr、Ni和Mn等元素, 未发现F、Cl、S等有害杂质离子, 腐蚀较严重的

区域O元素偏高, 说明在该区域的腐蚀主要是由于不锈钢发生了氧化而造成的, 与图3中宏观照片中的形貌一致。

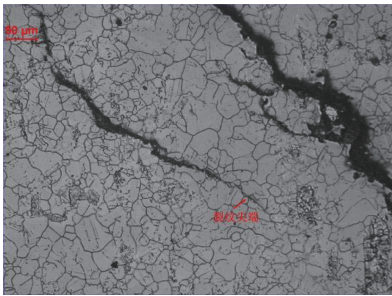
图8 裂纹尖端显微形貌

裂纹的微观形貌如图8所示,裂纹在管壁内扩展方式以穿晶为主,局部沿晶发展,裂纹周围晶粒未发现变形痕迹,说明裂纹属于脆性断裂,与扫描电镜检查裂纹断裂面的结果一致。裂纹附近晶粒与非裂纹区晶粒无明显差别。从晶粒组织看,未发现晶粒呈现网状腐蚀特征<sup>[8]</sup>,因此,引起失效的原因不是晶间腐蚀。
