震损型公路边坡降雨灾变机制与防治技术

——以新建省道 S220 K39+280~K39+390 段边坡为例

白慧林, 范安军, 蒋国为

(四川公路工程咨询监理有限公司, 成都 610041)

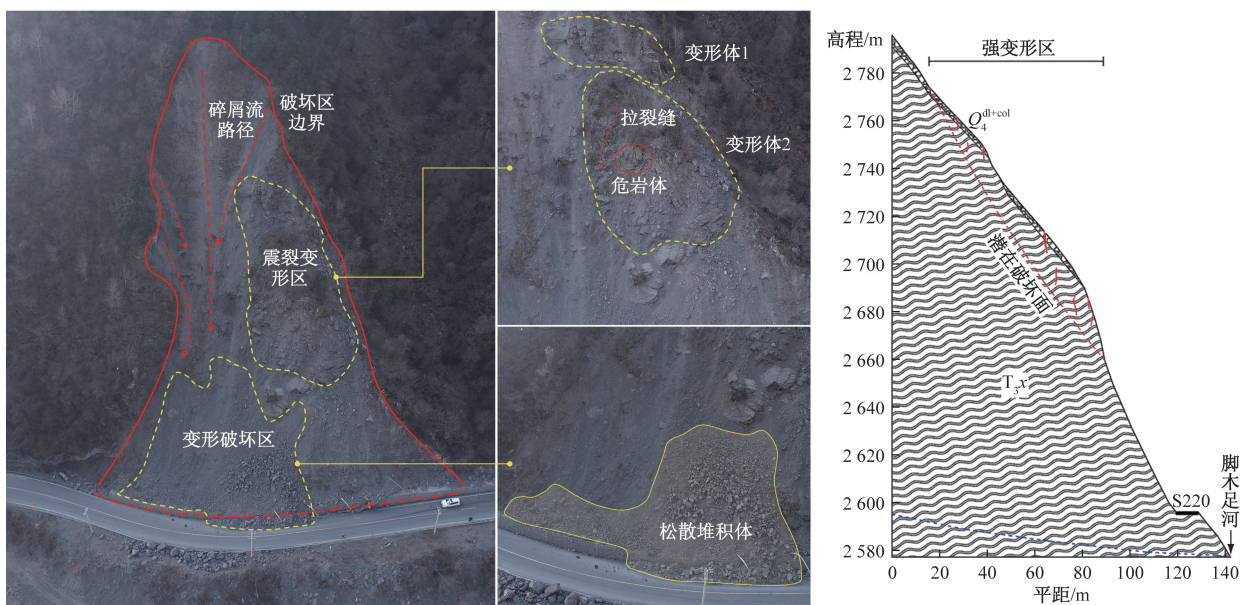
图 1 震损边坡变形破坏特征

地震发生后,原开挖边坡坡肩发生小规模崩塌,导致边坡高度由最初设计的 13 m 增大至 38 m,而后由于地震造成岩土体结构损伤,边坡出现持续垮塌或碎屑流,边坡高度扩大至 176 m,坡面出现明显的碎屑流沟槽。地震引起失稳破坏及碎屑流堆积于边坡坡脚,堆积高度可达 25 m,坡脚最大厚度约 5 m,呈现倒石锥特征。边坡中部左侧区仍发育一处规模较大的震裂损伤变形区,其高约 112 m,宽约 24 m,推测厚度约 18 m,呈现阶梯状,可划分为两级变形体。变形区表部岩土体结构破碎凌乱,发育 1 条纵向裂缝,长约 9 m,密集的节理裂隙已切割岩体呈碎裂状,难以辨识原岩结构特征,并可见明显的岩体孔洞,整体震裂损伤破碎程度严重,随时存在整体性失稳破坏的可能。此外,整个边坡坡表破碎的岩体掉块现象较为突出,导致路面乱石分布。边坡震裂损伤变形特征如图 1 所示。

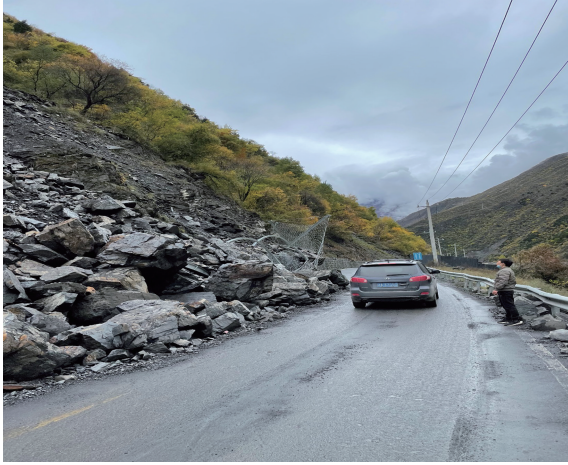
图 2 浆砌挡土墙+被动网损毁情况

在施工图设计阶段,对该路段地质调查时岩体节理裂隙虽然较为发育,但整体稳定性较好,因而原路高 7~8 m 的边坡未出现危岩掉块等现象。边坡开挖后,所揭露的岩体与地勘结论较为一致,故针对该边坡采用了浆砌挡土墙+被动网进行防护,挡土墙高 5 m,埋深 1.5 m,被动网可拦截局部落石。然而,由于马尔康地震影响,边坡岩体进一步震裂损伤变形,近坡脚段直接发生失稳破坏,造成浆砌挡土墙被堆积掩埋,被动网受落石冲击完全损

毁,如图 2、图 3 所示。地震后该边坡高度增大至 176 m,坡体变形区及局部危岩落石的影响较为严重,仍采用原方案进行恢复防治已不再有效,亟须进行针对性工程处治。

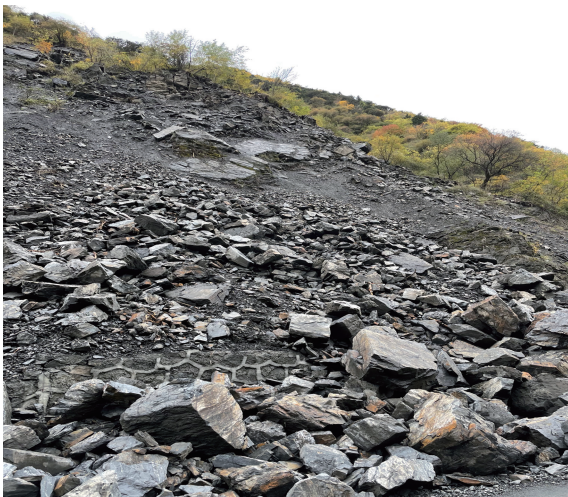
图 3 浆砌挡土墙被掩埋堆积

该公路边坡初始设计高 13 m,坡体整体稳定性较好,采用了浆砌挡土墙+被动网进行防护。马尔康地震后,原设计边坡发生一定规模的垮塌破坏,松散堆积物主要分布于坡脚及路面,造成浆砌挡土墙大段被掩埋,被动网严重损毁,且地震的震裂损伤导致该边坡变形破坏范围增大,坡体中上部存在一处规模较大的强烈变形区,恢复原有边坡处治方案已不再有效。

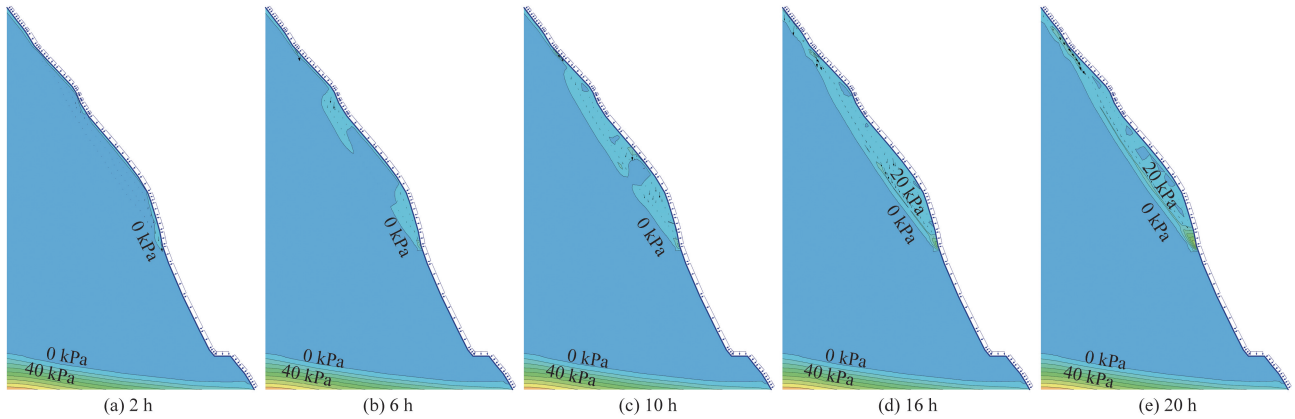
图 5 不同降雨时间节点边坡渗流场特征

降雨模拟分析时长为 20 h,时步为 2 h,不同降雨时间节点边坡渗流场特征如图 5 所示。由于地下水位埋藏深,且深部岩体震裂损伤变形程度较弱,因而降雨下渗对地下水影响不显著,潜水位线未发生明显变化。而变形区岩土体震裂损伤变形严重,破碎的岩土体结构为降雨下渗提供良好通道,有利于降雨下渗形成局部滞水,降雨模拟结果显示降雨下渗主要影响坡表以下一定深度的震裂损伤带。

从渗流场变化特征来看,降雨初期雨水几乎全部下渗,并以竖向渗流为主。由于土体处于非饱和状态,渗吸能力强,而岩体节理裂隙中无裂隙水,具备较佳的储水空间,因而边坡变形体类似“海绵”大量吸纳下渗雨水。随着降雨过程的持续,下渗量不断增加,导致坡体内孔隙水、节理裂隙水含量提高,局部相对封闭的破碎区以及覆盖层内逐渐形成饱和区。从图 5 中 6 h 节点渗流场特征来看,边坡变形区台坎处以及前缘边界最早形成饱和区,台坎处因震裂损伤变形而裂缝发育,致使雨水最易下渗,而变形区前缘为陡倾临空面,其中上部坡体内孔隙水、节理裂隙水在自重作用下渗流运移至此,从而形成饱和区,而在实际降雨过程中该位置必然会在地下水排泄现象。至降雨 10 h 时,边坡变形区已形成较大范围的饱和区,但整个变形体内部孔隙水、节理裂隙水未完全相连,并且此时孔隙水、节理裂隙水的渗流运移不再以竖向运动为主,已逐渐转为整体顺坡向的渗流运动。降雨 16 h 时,整体边坡

变形区已基本达到饱和状态,并且孔隙水压力已增大,高值孔隙水压力沿边坡变形区潜在破坏面呈带状展布,反映出该层位上下岩土体渗透性具有明显差异,进而形成压力水头。

当降雨结束时(20 h),边坡变形区内高值孔隙水压力带已完全贯通,并且可以明显看出孔隙水、节理裂隙水的渗流沿该面向下运动,变形区前缘也因此而形成地下水汇集,孔隙水压力值更大。此情况下边坡变形区更易沿高值孔隙水压力带发生整体性失稳破坏。

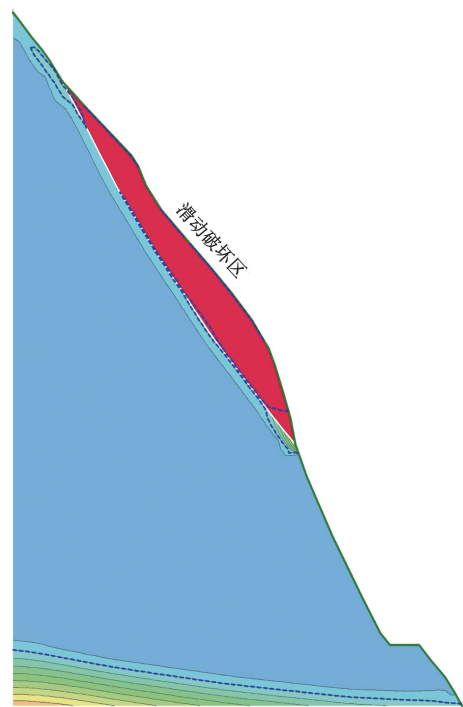
图 6 降雨 20 h 时边坡潜在滑动破坏区

在过程降雨基础上对该边坡进行稳定性耦合分析,通过自动搜索滑面确定潜在破坏区厚度,降雨 20 h 时边坡潜在滑动破坏区如图 6 所示。该边坡变形区潜在滑动面为高值孔隙水压力带,剪出口位于变形区前缘,该位置也是孔隙水、节理裂隙水渗流汇集、排泄之处。降雨作用下坡体潜在滑坡区范围与终态渗流场几乎一致,可见该边坡震裂损伤变形区在降雨影响下存在较大的灾变风险。

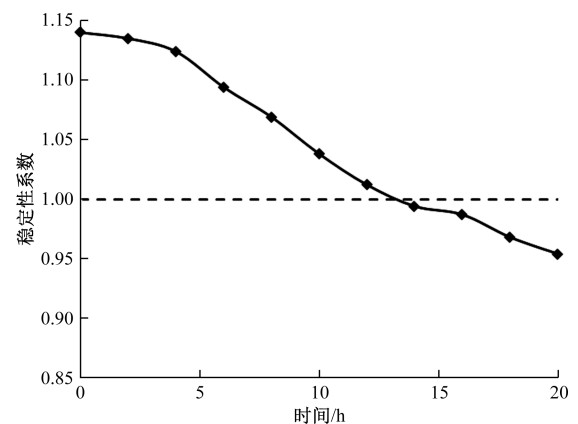
图 7 降雨过程中边坡变形区稳定性发展趋势

图 7 展示了降雨过程中边坡变形区稳定性系数发展趋势。随着降雨持续,边坡变形区稳定性逐渐降低,只是降雨初期降低速率相对较缓,4 h 后降速增加,并且之后的降低速率较为一致。在降雨 13 h 左右,稳定性系数降低至 1.0,即在该时间节点后边坡变形区将发生整体性失稳破坏。由于该软件难以反映出大变形特征,因而失稳后的稳定性系数呈现相同规律降低,而实际上一旦发生整体失稳后,后续的安全性系数会呈现出陡降特征。
