一起 GIS 设备隔离开关机械故障引起的连锁事故分析

摘要: 在实际运行中, GIS 机械性故障是导致事故发生的一大主要原因。近年来, 由机械故障引起的事故占比逐渐增长。然而, 关于机械故障发生的具体过程、如何有效处置这类故障以及如何预防由此引起的事故, 在现有研究中鲜有报道。介绍了一起 GIS 设备隔离开关机械故障引起的连锁事故。以日照西分站 GIS 组合电器中隔离刀闸机械问题引起的连续两次跳闸、两台主变顺序失电的连锁性事故为例, 通过对 GIS 故障前运行方式、保护动作、開箱检查结果的调查分析, 刻画了本次事故的发生过程, 给出了本次事故的分析结果, 提出了相应的整改意见, 为 GIS 设备的生产、安装及运维提供了典型依据。

Analysis of a Chain Accident Caused by a Mechanical Failure of a GIS Equipment Isolation Switch

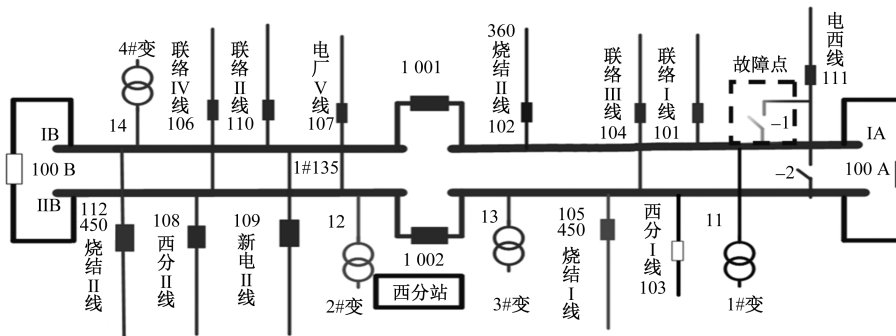
图1 日照西分站系统接线

为2015年扩建, GIS软、硬件装置为国内生产厂商集团设计、供货及安装调试, 2021年电西线配套3#135发电机组并网投入运行。日照西分站系统线图及事故发生点位如图1所示。

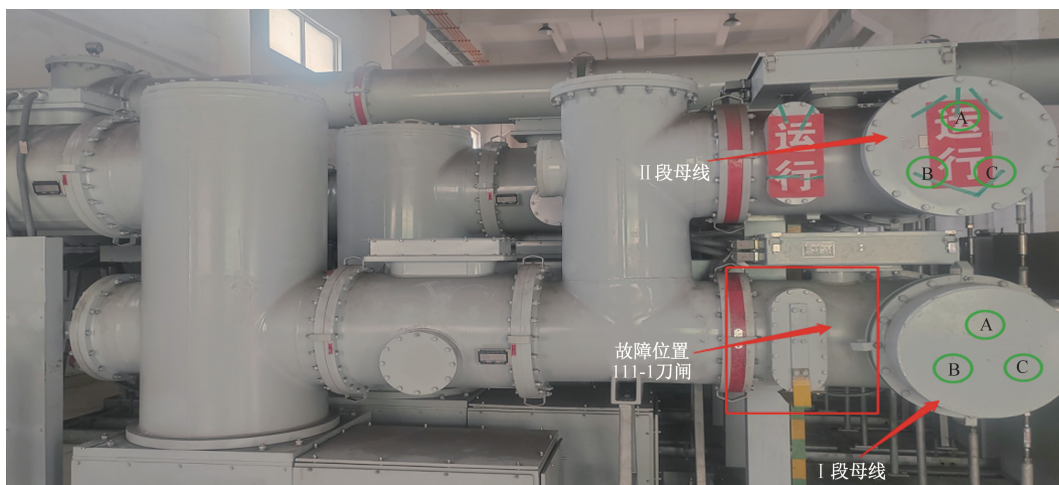
图2 事故发生实际位置设备示意图

5月17日10时16分59秒560毫秒, 110 kV IA母三相电压发生跌落且降至0 V, #1主变、#3主变先后失电, 其中A相、C相先发生跌落, 10 ms后B相也跌落至0 V, 110 kV IB母、IIA母、IIB母同时因此发生电压跌落现象, 电压跌至0 V并维持30 ms。造成电网系统甩掉29.2万kW负荷(由33.6万kW降至4.4万kW), 导致公司产线大面积停产。事故发生实际位置设备示意图如图2所示。

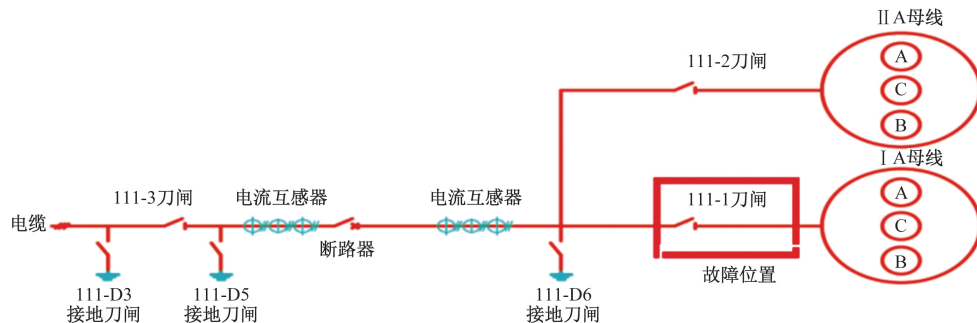
图 3 110 kV 西分站侧 F24 间隔 GIS 示意图

110 kV GIS 开关设备间隔由母线、-1 隔离刀闸、-2 隔离刀闸、断路器上口接地刀闸、断路器上端电流互感器、断路器下口互感器、断路器下口接地刀闸、-3 隔离刀闸、电缆仓构成。110 kV 西分站侧 F24 间隔 GIS 示意图如图 3 所示。

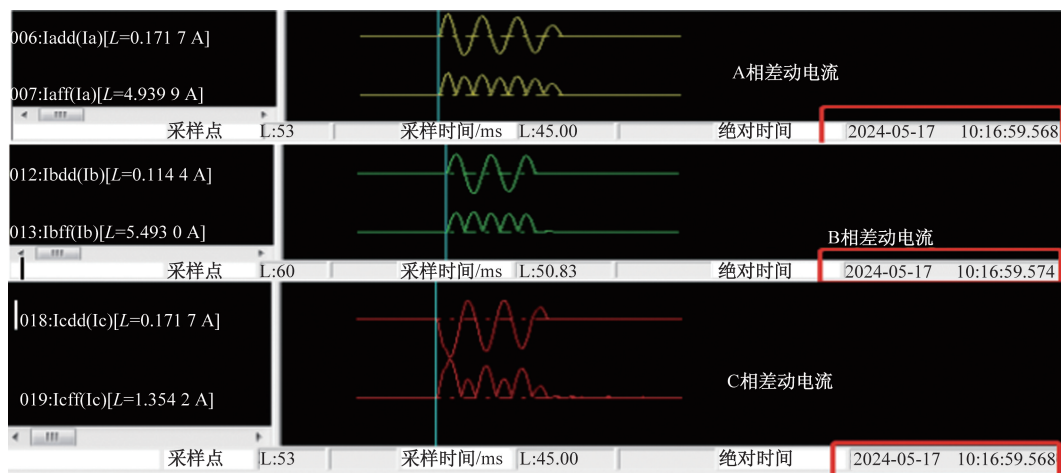
图 4 事故发生电流录波

根据动作记录,母差保护动作后,母联、联络 I 线、#1 主变、360 烧结 II 线、电西线开关发生跳闸。根据差动电流绝对时间,A 相、C 相同时发生、B 相滞后 6 ms。事故发生时 A/B/C 三相的电流录波如图 4 所示。

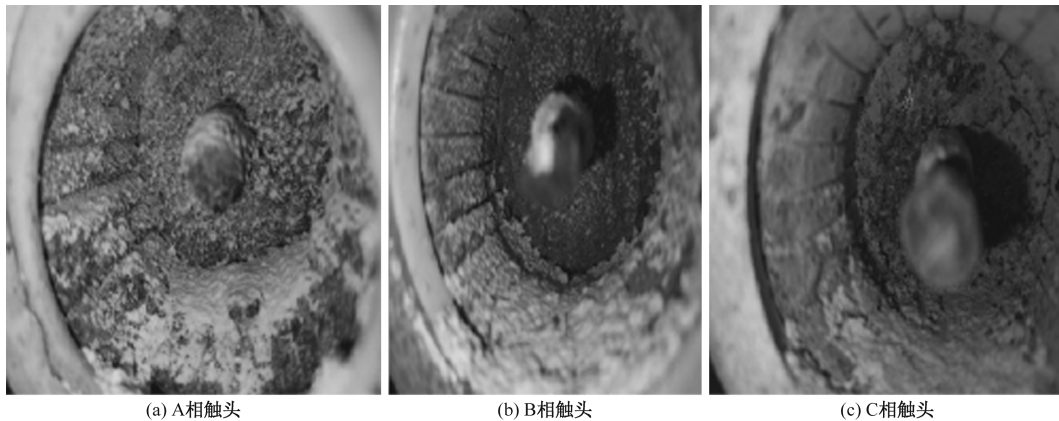
图 5 ABC 三相触头烧蚀情况对比

对故障位置进行开箱检查,发现 ABC 三相触头有不同程度的烧蚀,如图 5 所示。通过观察可以发现,A 相触头烧蚀程度明显比其他两相严重(A 相梅花触指烧蚀 1/3),判断 A 相动静触头位置为故障始发位置。

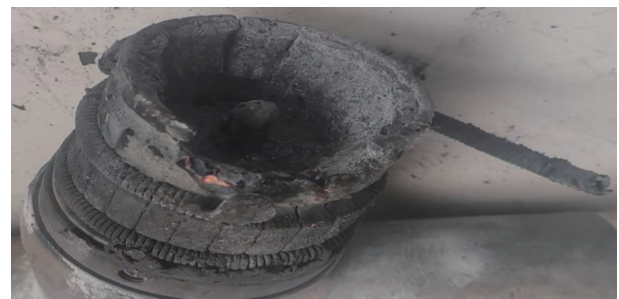
图 6 损坏下线的-1 刀闸动静触头烧蚀情况

对损坏下线的-1 刀闸动静触头进行表观检查,如图 6 所示。通过观察下线的-1 刀闸烧蚀情况,发现 A 相梅花触指烧蚀 1/3, A 相触头触指捆绑弹簧熔断,触指存在单侧烧蚀严重的现象,分析该单侧烧蚀原因为动静触头啮合存在偏心导致。

(1)对于烧蚀较为严重的-1 刀闸,结合本次单侧烧蚀现象,在啮合不对中情况下,存在触头局部接触不良,导致局部放电过热,静触头侧弹簧受高温影响弹性减弱,瓣形触指抱紧力下降、触指抱紧失效。动静触头接触不良,产生接触电弧,SF₆ 在拉弧情况下形成电弧分解物,气室内绝缘能力下降,最终导致相间绝缘击穿,1#主变失电。

综上,连锁性事故的直接原因为 A 相动静触头接触不良,导致局部过热击穿,根本原因是 GIS 原装置触头啮合存在对中偏差问题,引起了刀闸机械性故障,且引发了连续两次跳闸、两台主变顺序失电的连锁性事故。

(1)完善运行操作标准:在运行设备倒闸操作前后对机构合位主传动轴进行划线确认内容,判断是否有不到位的情况。

(2)设备厂家进行 GIS 设备操作回路自锁逻辑确认,通过操作试验排查是否存在功能失效问题。

在运维过程中加强机械性故障的排查,使用 X 光检测、在线声信号监测等手段,在运行状态下排查是否存在弹簧断裂、弹簧弹力失效、严重偏心、动触头啮合深度不足等机械异常情况。

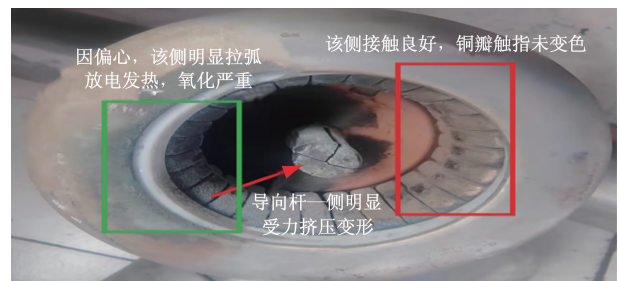
图 7 损坏下线的-2 刀闸动静触头烧蚀情况

对损坏下线的-2 刀闸动静触头进行表观检查,如图 7 所示。对比该 GIS 间隔的-2 刀闸,未发现完全烧损,但其现象表现一致,内部的铜钨合金导向杆一侧挤压变形,说明动触头向一侧挤压,挤压侧接触好,未出现拉弧放电,而另一侧则存在明显拉弧放电现象,发热氧化严重,进而进一步佐证装置触头啮合存在对中偏差问题。
