公路高位崩塌成因及防治

摘要: 随着山区公路建设的快速发展, 高位崩塌灾害频发, 严重威胁公路交通安全。基于川西高原雅西公路典型高位崩塌案例, 通过地质调查、数值模拟分析, 揭示了高位崩塌的成因机制, 分析了崩塌能量, 提出了分级被动防护+监测的防治方法。结果表明, 不利的地形地质条件是基础因素, 长期风化加剧了结构面劣化, 降雨是诱发因素, 雨水入渗导致危岩体蠕变进而发展为崩塌; 采用被动网+明洞+智能监测系统的防治方法可有效对崩塌进行治理, 防护方案可在峡谷地貌区推广使用。

Causes and Prevention of High-position Collapse in Highways

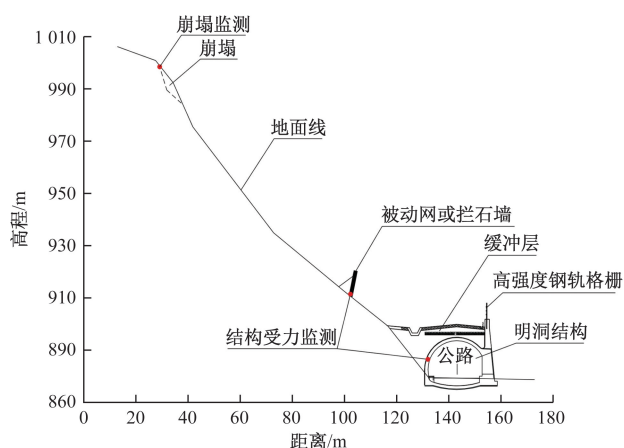
图1 高位崩塌典型防治断面

高位崩塌山高坡陡,崩塌点至公路一般高差大,冲击能量大,大多情况下,由于地形陡峭,主动治理困难,且辅助措施工程费用高。本文针对公路工程提出多级被动防护+智能监测系统的防治方法。针对公路设置明洞进行保护,上部设置多级被动网或拦石墙进行防护,并对危岩稳定性及明洞结构受力性能进行监测。高位崩塌典型防治断面如图1所示。

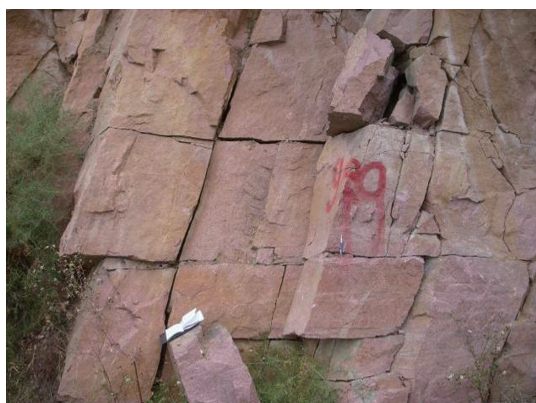
图2 典型节理面图片

区域性断裂为尖顶山断裂、宰羊断裂、金坪断裂、相家沟断裂,其中金坪断裂属活动性断裂,受构造影响主要发育3组节理,岩体被切割成块状、碎块状结构。典型节理面照片如图2所示。

J1:产状为 $315^\circ\sim 344^\circ\angle 55^\circ\sim 85^\circ$,可见延伸为10~20 m,发育间距为0.5~3 m;裂面较平直,浅部微张-张开,最大开度为5 cm,见泥质或风化碎屑物松散充填,结构面结合程度为差-很差;深部呈微张状,结构面结合程度一般,多倾向坡外。

J2:产状为 $250^\circ\sim 270^\circ\angle 60^\circ\sim 78^\circ$,可见延伸长度为10~40 m,发育间距为0.5~3 m。裂面大多平直,局部呈波状起伏,浅部微张-张开,最大开度为20 cm,局部见黏土或风化碎屑物充填,结构面结合程度为差-很差;深部闭合-微张,局部见方解石

脉充填,结构面结合程度为差-一般,为主控结构面,多倾向坡外。

J3:产状为 $180^\circ\sim 210^\circ\angle 20^\circ\sim 45^\circ$,可见延伸一般为2~15 m,切割深度一般为2~5 m,发育间距为0.5~2 m。裂面平直,微张~张开,多无充填,结构面结合程度为差-一般。

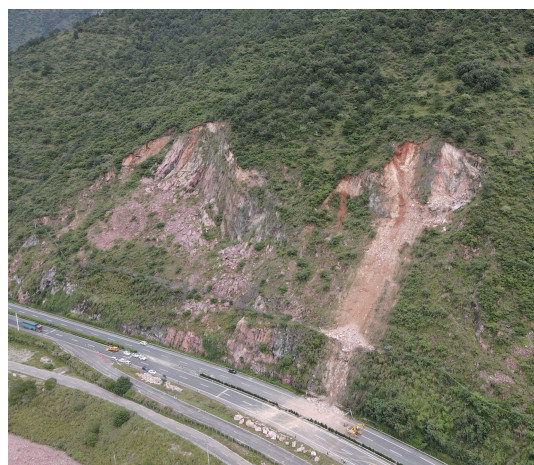
图3 场地地貌照片

场地内花岗岩位于开采区内,形成高为50~100 m的高边坡,开采方法以爆破为主,开采区内花岗岩岩质新鲜,但普遍存在厚为3~5 m的爆破松动带和裂隙发育带。场区内主要人类工程活动有花岗岩采石场以及高速公路修建,其中花岗岩采石场采石后形成陡崖,受原有节理裂隙切割,加之爆破松动影响,陡崖形成危岩带。整体上人类活动强烈,对地质环境的影响、破坏严重。场地内地貌照片如图3所示。

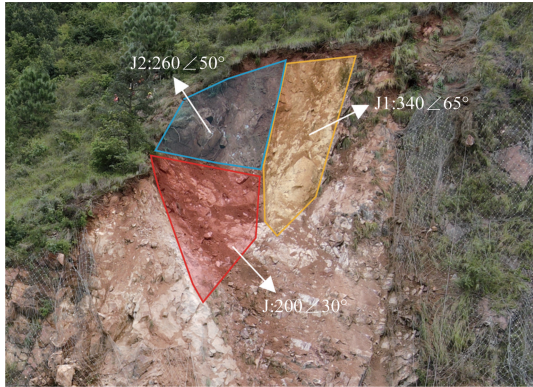
图 4 滑移式崩塌

2020年9月14日雅西高速公路小堡明洞段左侧约130 m处部分危岩在J1、J2、J3节理切割下发生崩塌破坏,破坏模式为滑移式崩塌,如图4所示。崩塌方量为 $15\text{ m}\times 16\text{ m}\times 4\text{ m}$,共计 960 m^3 ,最大崩塌单体为 $2.4\text{ m}\times 2\text{ m}\times 3.5\text{ m}$ (图5)。崩塌体距离公路高差约为113 m,最远崩落水平距离为131 m。

崩塌区受采石等工程影响,地形高陡,地面坡度为 $55^{\circ} \sim 70^{\circ}$;岩体受多期构造影响,岩体破碎,在多组结构面组合下形成外倾不利结构面,加之采石切坡后受爆破影响结构面松动,岩体完整性差。

采石切坡后至本次崩塌间隔约为 15 年,其间外倾结构面不断差异风化,强度逐渐降低。

崩塌期间正值雨季,崩塌成因为受降雨影响,降水沿裂隙下渗,软化结构面,加之 J1 与 J2 裂面局部冲水,结构面劣化加之水压力作用下,危岩体在自重作用下沿软弱结构面发生蠕变,当变形达到阈值时,危岩体发生滑移式崩塌。

由于崩塌体附近斜坡高陡,主动防护困难,采用多级被动防护+监测的综合防治方案。根据计算明洞最大防护能级 $8.55 \times 10^3 \text{ kJ}$,明洞不能承受全部冲击能量,因此需在上方设置防护措施,消减能量。拟增设两道防护能级 $3 \times 10^3 \text{ kJ}$ 的被动防护网。综合治理方法为两道被动防护网+明洞+危岩稳定性及明洞结构受力性能监测。具体参数如表 2 所示。

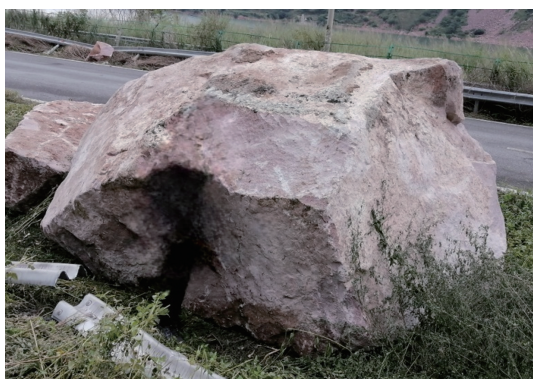
图 5 最大崩塌单体(2.4 m×2 m×3.5 m)

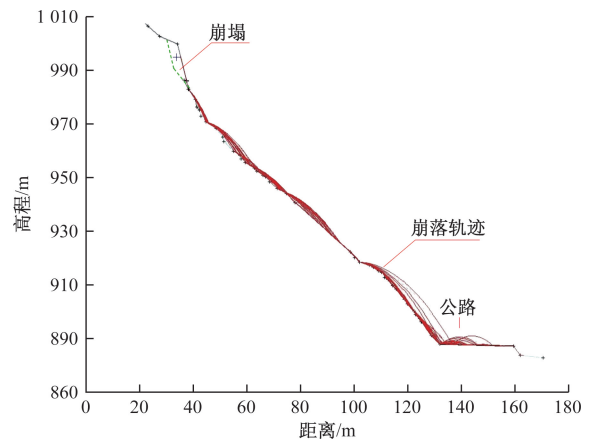
图 6 危岩崩落轨迹模拟

采用 RocFall 软件分析计算危岩失稳后的运动情况,主要包括危岩崩塌后的运动距离、弹跳高度及动能。落石和坡面碰撞系数如表 1 所示。岗岩天然密度取 2.45 g/cm^3 。危岩崩落轨迹模拟如图 6

所示,模型结果与实际相符。总能量包络线如图 7 所示,公路附近最大能量约为 $1.3 \times 10^4 \text{ kJ}$ 。

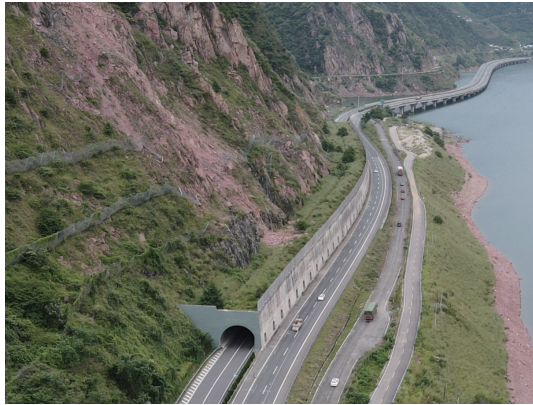
图8 治理后运行情况

如图8所示,治理完成至今已3年,未见明洞出现变形破坏现象,治理效果良好。
