# 沟道交汇处山区公路危岩崩塌发育特征及灾损评价

——以宝兴县炳羊沟口为例

**摘要:** 川西山区地形地质条件复杂多变, 高陡斜坡路段多发育危岩, 其崩塌后对公路行车安全造成严重威胁。以雅安市宝兴县联新村危岩为例, 通过无人机航测、现场调查等技术手段分析危岩基本特征; 采用 RocPro3D 软件进行三维运动学模拟, 以进行崩塌灾损评价; 最后, 针对工作区危岩给出处治建议。结果表明: 工作区危岩的形成是河流下切、构造挤压、降雨冲刷和风化卸荷等因素综合作用导致的, 强降雨和强震是危岩崩塌的典型灾变诱因; 工作区危岩崩塌后冲击能量最大值超 10 000 kJ, 清除大粒径危岩能有效降低冲击能量值; 工作区危岩崩塌后, 呈沿坡面滚动→撞击国道 351 路面附近后弹跳→东河河床及岸坡停积的阶段性运动特征, 可采用“危岩清除+主动防护网+明洞+垫墩锚索”的处治方案进行防治。

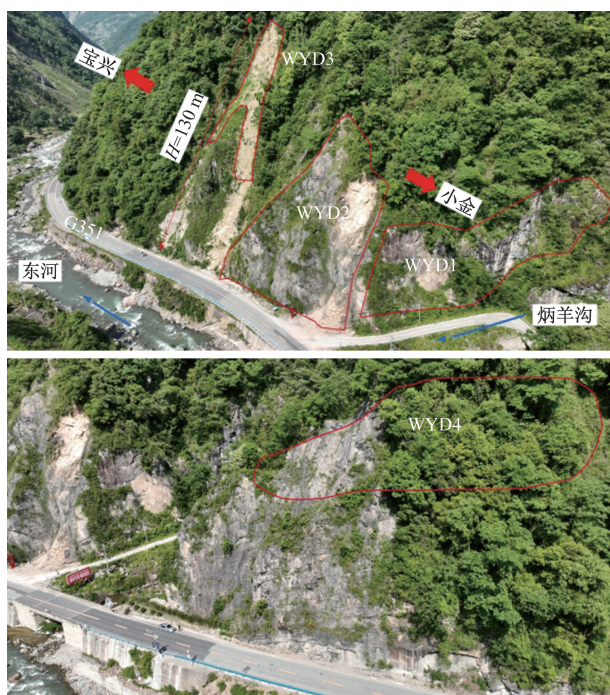
图 1 工作区概况

该段既有道路为双向两车道二级公路,按设计时速 40 km/h 技术标准设计建设,路基宽度为 8.5 m,沥青混凝土路面。危岩体发育于道路左侧,崩塌后落石堆积国道 351 线及新民村村道,对应线路长约为 410 m,与路面的相对高差最高约为 130 m,危岩分布广泛,如图 1 所示。

区内崩塌分布于 G351 线 K3062+350~K3062+760,左侧中上部斜坡地带,以中部公路为界,斜坡内共发育 4 处崩塌,依次命名为 WYD1、WYD2、WYD3、WYD4,整个崩塌体影响区长约为 450 m(图 1)。崩坡所处斜坡以陡坡、陡崖微地貌为主,分布标高为 1 188~1 350 m。坡向整体较为一致,约为 110°,坡度 65°~75°。

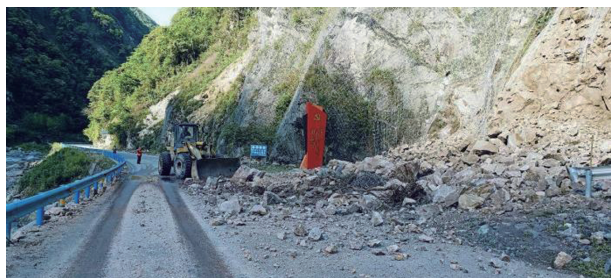
图 2 工作区危岩变形现状

经调查,联新村崩塌 2024 年 7 月降雨造成山体松动发生崩塌,山体大面积表层滑落,常有落石掉落在路面上,落石方量较大,最大尺寸为 0.5 m×0.8 m×1.2 m,掩埋道路造成道路中断。该地灾点,对车辆行人通行存在极大安全隐患,尤其是汛期强降雨作用下极易发生崩塌落石,现有主动防护网及护栏已更换多次,且公路路面仍有落石持续冲击损毁,如图 2 所示。

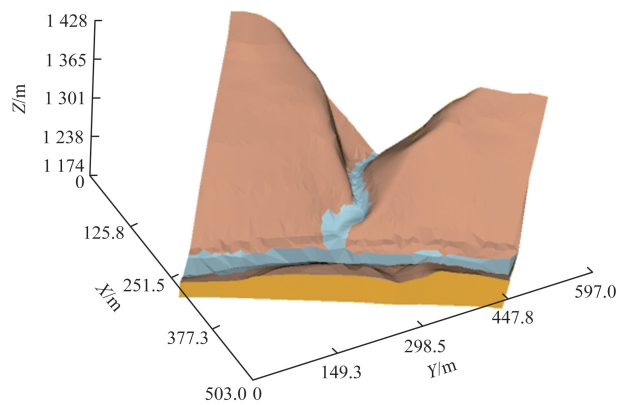
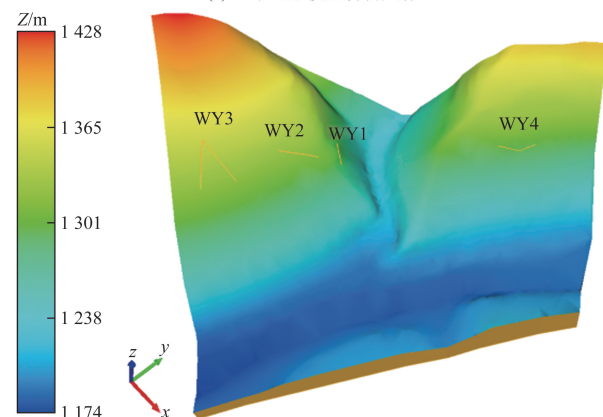
图 3 工作区三维数字模型

综合现场调查及工作区地勘成果,采用狄洛尼三角单元依据地形信息点划分网格,形成含 7 477 个节点、14 235 个面单元,建立三维数字模型如图 3 所示。其中,赋予东河及其支沟为 water surface 材料(恢复系数均为 0),坡表赋予 sand rock 材料(法向恢复系数为 0.35,切向恢复系数 0.84)。

由图 3(b)可知,工作区危岩设置主要为电塔下部凸出危岩体(计算中设置 WY1~WY3 危岩带表示)、电塔上部边坡危岩体(计算中设置 WY4)危岩带表示)和大桩号侧公路边坡危岩体(WY5)。

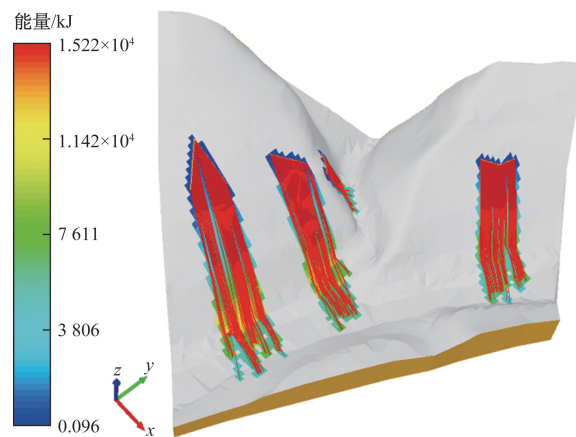
图 4 自然斜坡危岩崩塌后落石运动轨迹及能量

图 4 为无支护状态下危岩崩塌后落石运动轨迹及能量分布。可知,处治前工作区危岩崩塌后最不利条件下冲击能量可达  $1.522 \times 10^4$  kJ,坡表能量分布图中位于国道 351 左侧东河岸坡位置,这与图 1 影像所得位置基本一致。

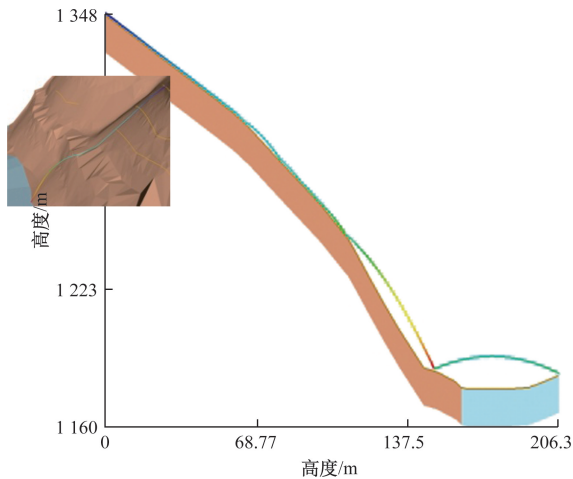
图 5 落石冲击能量最大位置运动迹线

图 5 为工作区落石冲击能量最大位置的运动迹线。结合图 4 可知,工作区危岩崩塌后,落石沿坡面以翻滚为主,直至撞击G351路面后发生弹跳,但高

度较低,且最终停积多处于东河河床及岸坡坡脚,部分落石及其破碎物停积路面,如图 6 所示。

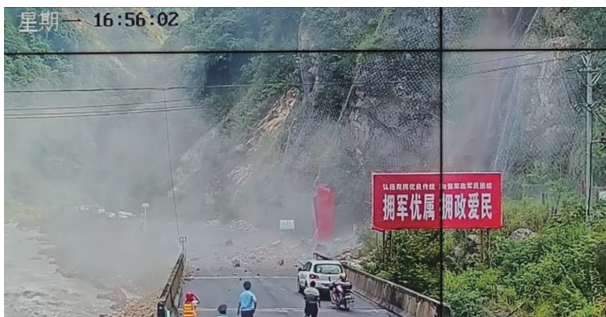
图 6 危岩崩塌后落石停积位置

综上所述,工作区危岩崩塌会对公路路面和路基造成直接破坏。路面受冲击后出现裂缝、凹陷、隆起等现象,路基则会受到落石的冲击和掩埋,导致公路的通行能力严重受损。特别是 G351 作为近断层强震多雨区的山区公路,受地形条件限制,灾后清理崩积物和恢复交通需要耗费大量时间、人力和物力,修复过程中将阻断交通,运营养护成本高。

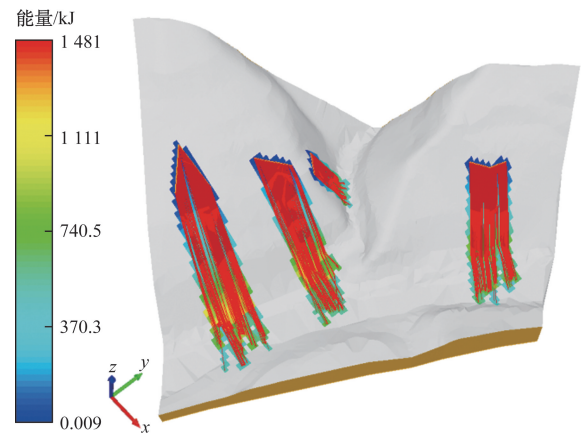
图 7 大于  $0.40 \text{ m}^3$  危岩清除后落石运动能量计算

将尺寸大于  $0.40 \text{ m}^3$  的危岩清除后,工作区落石运动学计算如图 7 所示。可见,落石最大冲击能量为 1 481 kJ,其位置处于 G351 路面。

针对危岩稳定性分析和崩塌灾变机制进行分析,并通过运动学三维模拟获得自然斜坡危岩崩塌后的落石最大冲击能量为  $1.522 \times 10^4$  kJ。这一计算结果表明,在针对工作区危岩进行防治设计时,坡表清危是首要的<sup>[19]</sup>。

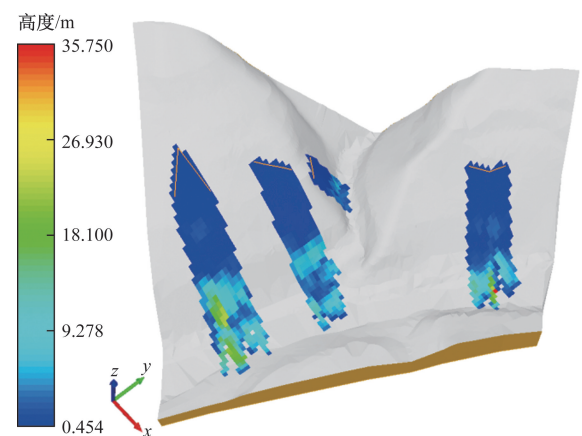
图 8 大于  $0.70 \text{ m}^3$  危岩清除后落石弹跳高度计算

如图 8 所示,从弹跳高度来看,清除大于  $0.40 \text{ m}^3$  危岩后工作区落石沿运动轨迹呈“沿坡面滚动→撞击国道 351 路面附近后弹跳→东河河床及岸坡停积”的

阶段性运动特征,弹跳高度最大值为 35.75 m,在 G351 路面位置弹跳高度为 0.4~18.0 m。

显然,大粒径危岩清除后,落石冲击能量及弹跳高度均已处于工程措施可防可控范畴。
