川西山区公路危岩发育特征及崩塌防治措施

摘要: 川西山区地形地质条件复杂多变, 高陡斜坡路段多发育危岩, 其崩塌后对公路行车安全造成严重威胁。以雅安市宝兴县硃砂水库尾危岩为例, 通过无人机航测、现场调查等技术手段分析危岩基本特征。采用 RocPro3D 软件进行三维运动学模拟, 以进行崩塌灾损评价。结果表明: 工作区危岩的形成是构造挤压、降雨冲刷和风化卸荷等因素综合作用导致的, 强降雨和强震是危岩崩塌的典型灾变诱因; 工作区危岩崩塌后冲击能量最大值超 5 000 kJ, 清除大粒径危岩能有效降低冲击能量值; 工作区危岩崩塌后, 呈沿坡面滚动→撞击国道 351 路面附近后弹跳→东河河床及岸坡停积的阶段性运动特征, 可采用“危岩清除+被动防护网+明洞+框架锚杆”的处治方案进行防治。

G351 线 K3109+860~K3110+250 段边坡(自然灾害综合风险公路承灾体普查库内二级灾害风险点),位于宝兴县硃碛藏族乡夹金山村,斜坡高陡,危岩崩塌频发频现。

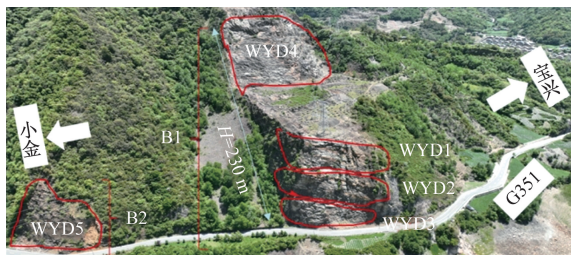
图 1 工作区概况

该段既有道路为双向两车道四级公路,按设计时速 20 km/h 技术标准设计建设,路基宽度 8.5 m,沥青混凝土路面危岩体发育于靠山侧,崩塌后落石堆积 G351 线及东河河道,对应线路长约 390 m,边坡顶部有电塔建设形成平台,距离公路路面约 80 m;平台后部斜坡仍有约 150 m 高陡坡,危岩分布广泛,如图 1 所示。

区内崩塌分布于国道 351 线右侧中上部斜坡地带,斜坡内共发育 5 处崩塌带,依次命名为 WYD1、WYD2、WYD3、WYD4 及 WYD5,整个崩塌体影响区长约 500 m,如图 1 所示。崩塌所处斜坡以陡坡、陡崖微地貌为主,分布标高在 2 164~2 372 m。坡向整体较为一致,约为 250° ,坡度 $65^\circ\sim 75^\circ$ 。

山区公路危岩崩塌防治,应综合发育规律、分布位置、成灾特征和构筑物布设空间等因素确定。针对图 1 所示的 5 处危岩带,清危后处置措施如下。

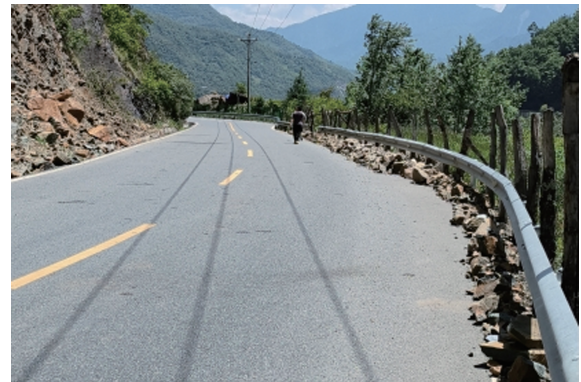
图 2 工作区危岩变形现状

经调查, 硃碛水库尾崩塌 2024 年 5 月、6 月降雨造成山体松动发生崩塌, 山体大面积表层滑落, 常有落石掉落在路面上, 落石方量较大, 最大尺寸为 $2.0\text{ m}\times 1.6\text{ m}\times 0.8\text{ m}$, 掩埋道路造成道路中断。该地灾点, 对车辆行人安全存在极大安全隐患, 尤其是汛期强降雨作用下极易发生崩塌落石, 现有公路护栏已维修更换多次, 且公路路面仍有落石持续冲击损毁, 如图 2 所示。

由以上计算可知, 该崩塌在天然工况处于基本稳定状态, 暴雨工况处于不稳定状态, 地震工况处于不稳定状态。

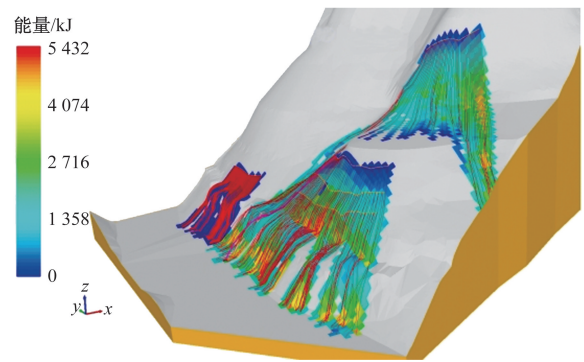
图4 自然斜坡危岩崩塌后落石运动轨迹及能量

图 4 为无支护状态下危岩崩塌后落石运动轨迹及能量分布。可知,处治前工作区危岩崩塌后最不利条件下冲击能量可达 5 432 kJ,坡表能量分布位于 G351 左侧东河岸坡位置,这与图 1 影像所得位置基本一致。

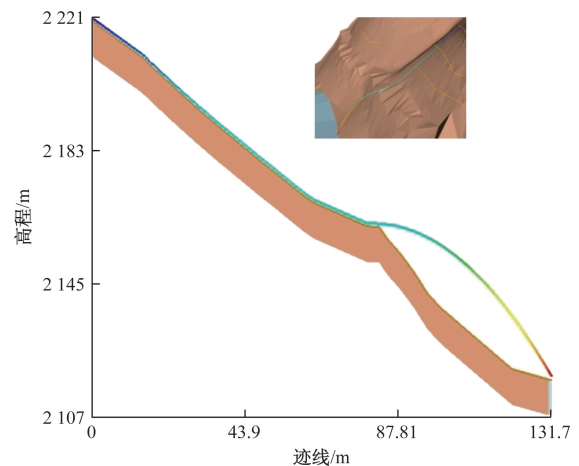
图5 落石冲击能量最大位置运动迹线

图 5 为工作区落石冲击能量最大位置的运动迹线。结合图 4 可知,工作区危岩崩塌后,落石沿坡面以翻滚为主,直至撞击 G351 路面后发生弹跳,但高度较低,且最终停积多处于东河河床及岸坡,部分落石及其破碎物停积路面,如图 6 所示。

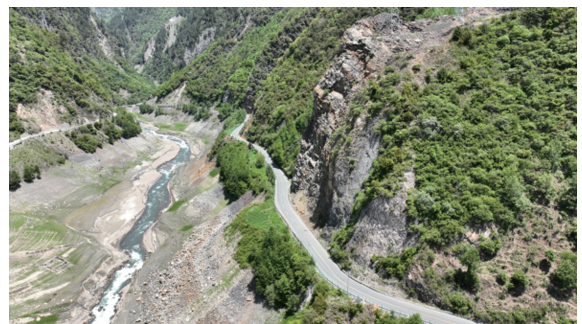
图6 危岩崩塌后落石停积位置

综上所述,工作区危岩崩塌会对公路路面和路基造成直接破坏。路面受冲击后出现裂缝、凹陷、隆起等现象,路基则会受到落石的冲击和掩埋,导致公路的通行能力严重受损。特别是 G351 作为近断层强震多雨区的山区公路,受地形条件限制,灾后清理崩积物和恢复交通需要耗费大量时间、人力

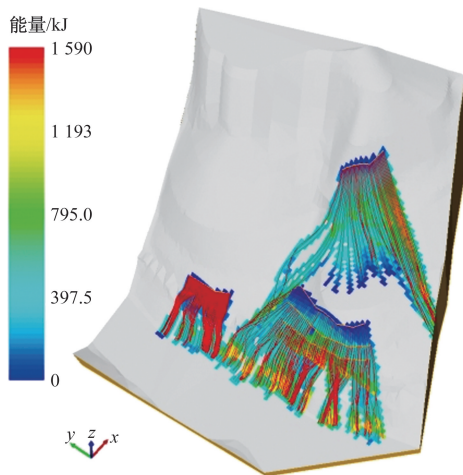
图 7 $>0.70 \text{ m}^3$ 危岩清除后落石运动能量

将尺寸大于 0.70 m^3 的危岩清除后(仅针对 WY1~WY4),工作区落石运动学计算如图 7 所示。可见,落石最大冲击能量为 1 590 kJ,其位置处于

G351 东河侧的边坡坡脚附近。

3.1 节针对危岩稳定性分析和崩塌灾变机制进行分析,并通过运动学三维模拟获得自然斜坡危岩崩塌后的落石最大冲击能量为 5 432 kJ。这一计算结果表明,在针对工作区危岩进行防治设计时,坡表清危是首要的^[19]。

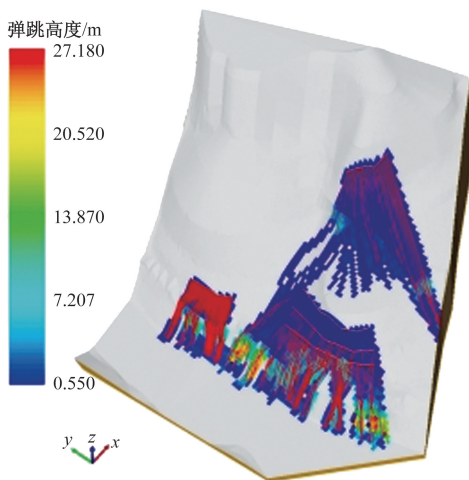
图 8 $>0.70 \text{ m}^3$ 危岩清除后落石弹跳高度

如图 8 所示,从弹跳高度来看,清除 $>0.70 \text{ m}^3$ 危岩后工作区落石沿运动轨迹呈“沿坡面滚动→撞击 G351 路面附近后弹跳→东河河床及岸坡停积”的阶段性运动特征,弹跳高度最大值为 27.18 m,在 G351 路面位置弹跳高度 0.55~10.0 m。

如图 8 所示,小桩号端(宝兴方向)电塔后部斜坡上的危岩崩塌后,落石基本沿坡面运动,弹跳高度基本小于 6.0 m,在平台设置被动防护网,施工空间充裕,且具有较好的崩积物清理通道,故被动防护网平面位置。

(2)WYD4。考虑工作区危岩崩塌后落石主要以沿坡面滚动为主要运移形式,在坡表具有足够空间时,布设被动防护网或导石墙是经济有效的防护方法。结合现场调查及地勘成果,针对小桩号端(宝兴方向)电塔后部斜坡上的危岩,电塔所在平台满足布设被动防护网的空间需求。
