连续油管注入头链传动系统损伤原因分析

摘要 注入头是连续油管作业机中驱动连续油管上提下放的关键设备。LG450 型注入头作业期间发生故障, 拆解后发现链传动系统损伤严重。对链传动系统进行宏观微观形貌分析, 发现轮齿外侧有弧形刮痕, 齿面存在倾斜擦痕。对链轮轮齿进行化学成分检测、硬度试验及金相试验, 结果显示材料达到工艺要求。对链轮和链条的啮合过程进行有限元仿真, 结果显示接触压力分布与失效链轮齿面及侧面摩擦痕迹一致。揭示了该注入头链传动系统失效原因为链条滚子与链轮轴线空间交叉, 滚子与轮齿非正常啮合。研究表明链轮链条的运动状态会对注入头工作安全性产生重要影响, 对指导注入头设计和加工有重要意义。

Cause Analysis of Damage of Coiled Tubing Injection Head Chain Drive System

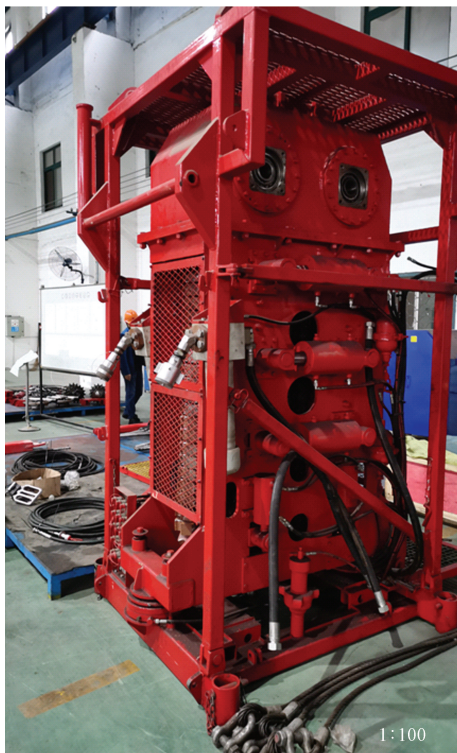
图 1 故障注入头

经现场调查和查阅文献^[14]发现,连续油管注入头在使用过程中链传动系统普遍存在振动、噪音、链轮齿面和链条磨损等现象,影响注入头寿命,而本文研究在连续油管施工现场发现 LG450 型注入头作业初期出现剧烈振动,发出刺耳卡壳声,1 d 后停止运转。拆解该注入头后,通过观察链传动系统的损伤形貌,进行物化检测,结合有限元数值模拟,分析链传动系统损伤原因,并提出改进措施,以消除此类事故风险。

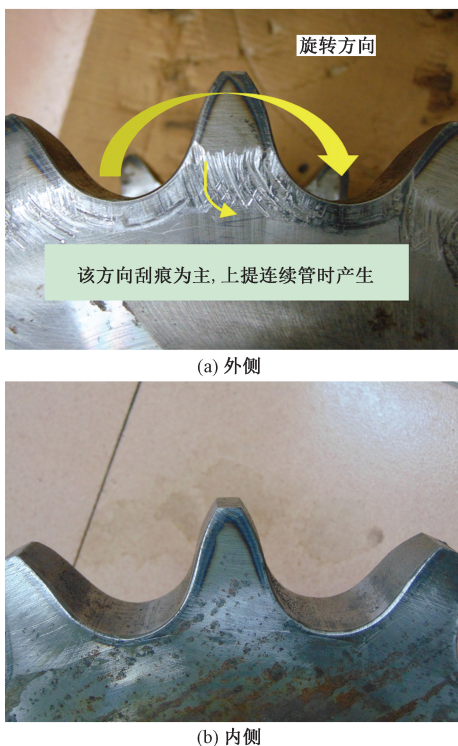
图3 传动链轮 B 端齿侧形貌
Fig. 3 Morphology on the tooth side of the B-end gear of the transmission sprocket

传动链轮 B 端齿轮齿侧形貌如图 3 所示。如图 3(a) 所示传动链轮 B 端轮齿外侧面摩擦光亮,带有弧形沟槽。为链条滚子啮入时,链板内侧与其发生刮擦产生。最深的沟槽是与右侧齿底圆同心圆的逆时针圆弧。划痕最深反映此时载荷最大,判断为上提连续油管过程,并且右侧齿底中的链条滚子已经啮合,左侧齿底中的链条滚子正在啮合。同时可判断出上提连续油管时,该链轮旋转方向为顺时针(从 B 端看)。

如图 3(b) 所示轮齿内侧表面无磨损。传动链

轮 A 端和张紧链轮同样发现轮齿外侧磨损严重,内侧无磨损或磨损轻微,判断链条在啮入时轴向偏移严重。

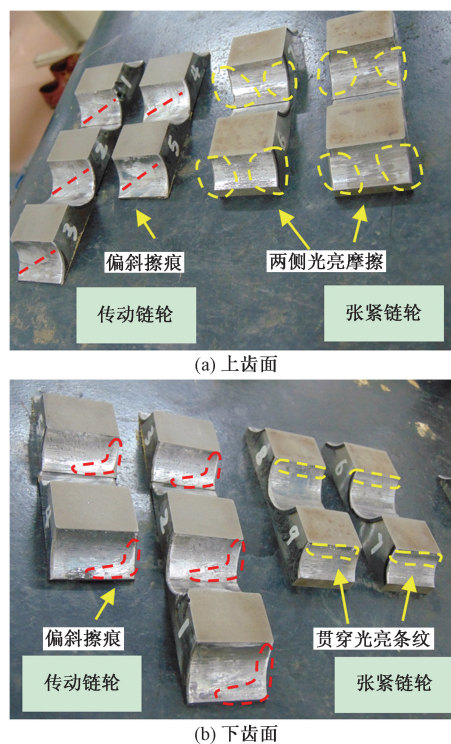
图 4 链轮齿面磨损形貌
Fig. 4 Wear morphology of sprocket tooth surface

齿轮齿面磨损形貌如图 4 所示,图 4(a)为上齿面,图 4(b)为下齿面。图 4 中左侧 5 组为传动链轮齿面,右侧 4 组为张紧链轮齿面。可见传动链轮的上齿面损伤重,存在向左倾斜的偏斜擦痕,下齿面可见右侧倾斜啮合痕迹,上下齿面均为偏斜擦痕。传动链轮齿顶右侧棱边出存在摩擦痕迹如图 5 所示。张紧链轮的齿面上也存在摩擦痕迹,损伤轻于传动链轮,上齿面的摩擦光亮区域集中在两侧,下齿面整条贯穿。分析链条滚子与传动链轮轴线严重倾斜,偏斜啮合。链条滚子与张紧链轮轴线略微倾斜,但链条滚子左右振动较大。

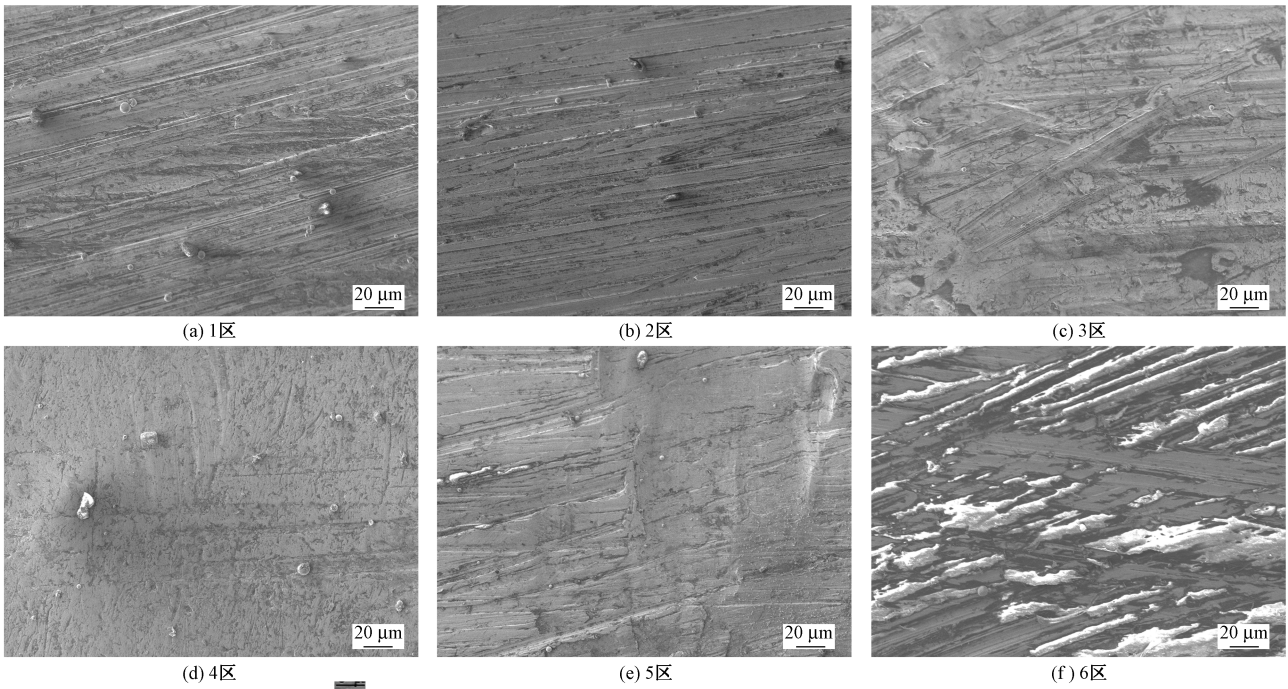
图7 齿面微观图

对传动链轮的轮齿上齿面进行取样,如图 6 所示。利用扫描电镜进行观察 6 个位置,各处微观形貌如图 7 所示。4 号位置摩擦痕迹不明显,其他位置

存在明显的犁沟状磨削痕迹,以及大小不一的磨削颗粒,为磨粒磨损的典型特征。犁沟痕迹倾斜,表明链条滚子与传动链轮上齿面啮合时倾斜接触,局部接触应力过大,发生磨粒磨损。

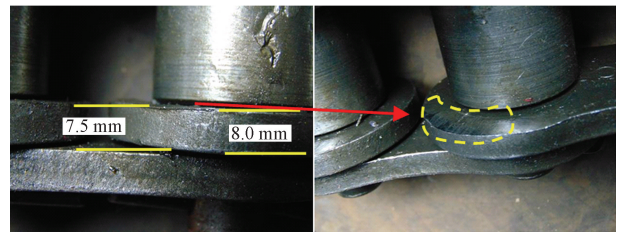
图8 链板内侧磨损

此外,链条上的链板内侧也出现局部严重磨损,如图8所示,磨损量为0.5 mm。表明链轮齿在链条中居中程度很差,啮合时端部接触,发生严重刮擦。此磨损形貌与图3(a)中的刮痕为同时产生。

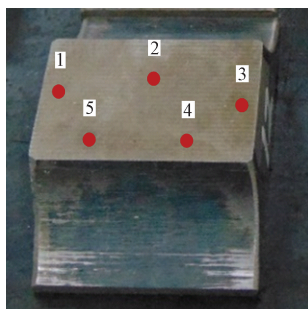
图9 洛氏硬度试验位置示意图

分别取链轮上的两个轮齿作为1号样品和2号样品,使用洛氏硬度计对样品近表面处的5个位置进行硬度测试,如图9所示。工艺要求调质硬度为28~32 HRC。测试结果如表3所示,显示该样品材料硬度符合工艺设计要求。

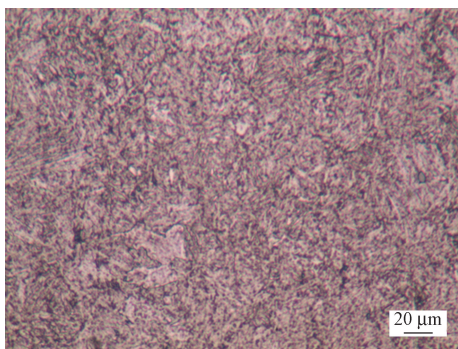
图10 链轮轮齿金相组织

在链轮轮齿上取样,进行金相分析。金相组织形貌如图10所示,基体组织为回火索氏体和少量铁素体,组织分布均匀,回火索氏体为主,铁素体呈块状及针状分布。依据GB/T13320—2007《钢质模锻件金相组织评级图及评定方法》,试样金相组织符合调质钢调质组织500倍下4级标准,表明该轮齿材料组织及热处理工艺符合要求。

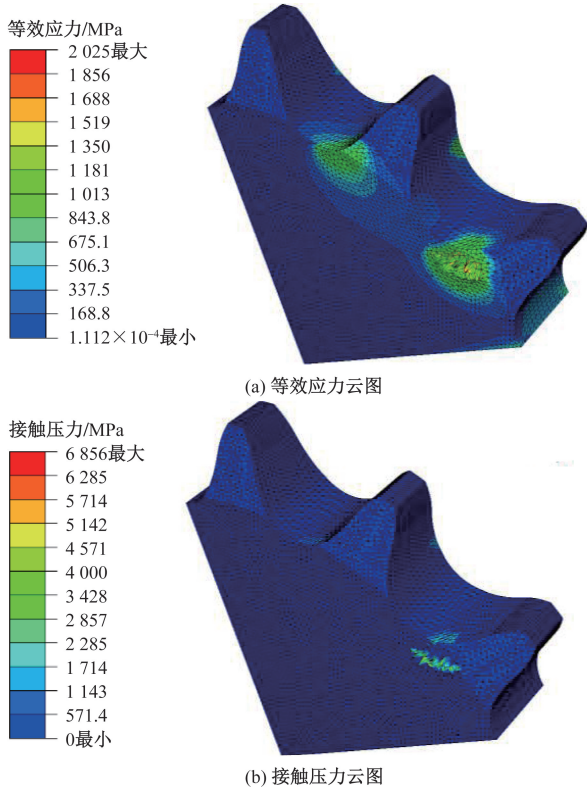
图 12 链轮链条偏斜啮入仿真结果

仿真分析结果如图 12 所示。可以看出滚子和齿轮在相对运动时, 链轮齿面上所受应力集中分布于齿轮根部右侧, 最大应力分布于链轮侧面, 大小为 2 025 MPa, 远超过材料的抗拉强度。齿轮根部的最大接触压力为 6 856 MPa, 位于链轮齿侧, 同时链轮齿面也存在接触压力集中。仿真结果显示链节偏斜啮入时, 滚子与齿面倾斜接触, 齿面右侧相较于齿面左侧磨损更严重。内链板与链轮齿侧发生刮擦, 应力超过抗拉强度, 材料产生破坏。仿真结果与传动链轮实物上的损伤形貌一致, 齿面偏磨, 内链板磨损, 链轮齿侧产生刮痕。

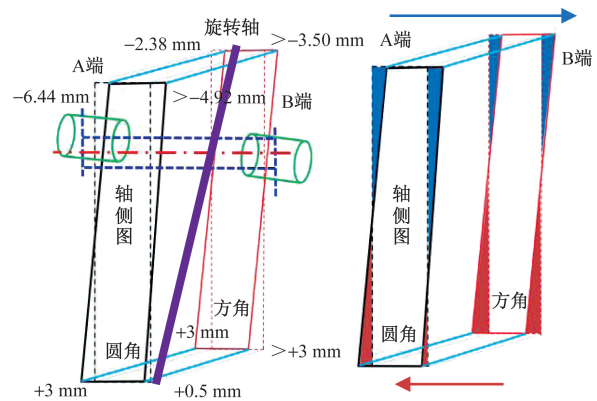
图 13 箱体几何变形

体存在明显变形如图 13 所示。图 13 中矩形框上部 4 个顶点代表箱体法兰面位置, 下部顶点代表箱体安装张紧链轮位置。虚线为标准箱体位置, 实线为实测位置。可见箱体下部向 A 侧偏离基准达 3 mm, 箱体上部向 B 侧偏离达 6.44 mm。箱体上部与下部的相对偏差为 9.44 mm。同时箱体上部的前端和后端侧偏程度不同, 说明箱体还存在扭转, 如图 14 所示, 扭转在俯视情况下为逆时针方向。而箱体变形会导致链轮轴偏离标准位置, 造成链轮链条的偏载、偏移, 使链传动系统无法平稳运行。

综合所述, 该注入头箱体变形过大是该注入头链传动系统发生磨损失效的主要原因。该注入头箱体变形过大引起主从动链轮轴错位, 导致链条偏斜进入啮合, 轮齿外侧与链条内链板刮擦, 形成刮痕; 链轮齿面与滚子倾斜接触, 发生偏载, 形成偏磨。链轮轮齿齿面的磨损机理主要为磨粒磨损。

装配时必须保证链条滚子和链轮轴线的平行度,滚子和轮齿正常啮合。可选择更耐磨的材料制造注入头链轮链条,以延长注入头链传动系统的磨损寿命。采用合适的热处理工艺适当提高齿面硬度;制造时适当降低齿面粗糙度,通过增加润滑油使润滑充分,减少链轮与链条之间的摩擦,以减轻齿面磨损;可定期检查和校正链传动是否正常啮合,及时做出调整,定期检查和更换链轮链条。
