重型多轴车辆分动器烧蚀原因分析

【摘要】为解决某车辆在行驶过程中分动器输入后端盖烧蚀的问题,从润滑能力设计、分动器漏油、润滑油加注量、应急泵故障吸油、润滑油道堵塞、润滑油泵故障等方面分析故障机理,得出故障的主要原因为润滑油加注量不足,导致底部输出齿轮飞溅的油量过少,仅依靠飞溅润滑造成轴承润滑不良,并通过故障复现证明了故障分析定位的准确性。

Cause Analysis of Ablation for Heavy Multi Axle Vehicle Transfer Case

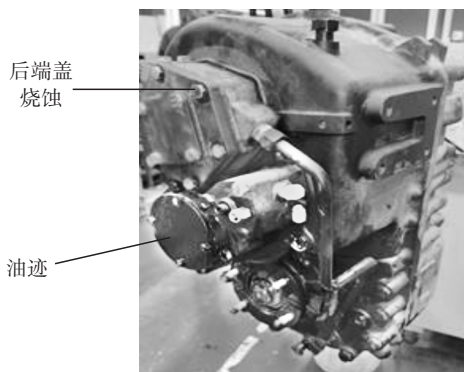
某车辆在使用过程中分动器输入后端盖变色,后端盖紧固螺栓松动且结合面存在漏油现象,如图1所示。此时车辆共行驶了约8 000 km。经检查,故障总成中润滑油量约1 L,放油后重新加注润滑油

9 L,以500 r/min的转速跑合1 min后,输入后端盖与分动器后壳体结合面出现漏油现象,如图2所示,油泵不吸油。以1 000 r/min的转速跑合1 min后,油泵不吸油,跑合停止。拆解检查发现输入轴后端盖上紧固螺栓松动,轴承保持架磨损脱落,轴承滚子和轴承外圈变形。分动器润滑油泵卡死,油泵齿轮、齿圈和壳体内孔变形造成油泵无法转动,分动器所有齿轮齿面均有不同程度的高温烧伤变黑现象,内腔多处出现铁屑和润滑油高温变质残渣混合物。

图1 故障分动器总成

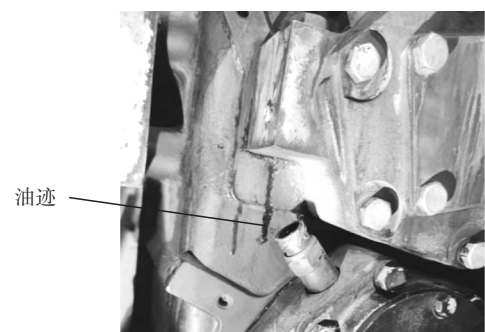
图2 输入后端盖与分动器后壳体接合面漏油

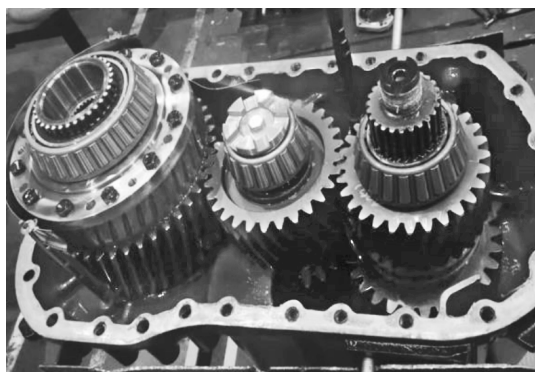
故障分动器采用飞溅加自带齿轮油泵吸油循环相结合的双重润滑,润滑情况可以通过润滑试验进行验证。最近一次润滑试验的润滑油覆盖情况如图3所示,为全覆盖,因此可排除润滑能力设计不良导致分动器烧蚀的可能性。

图3 润滑试验润滑油覆盖情况

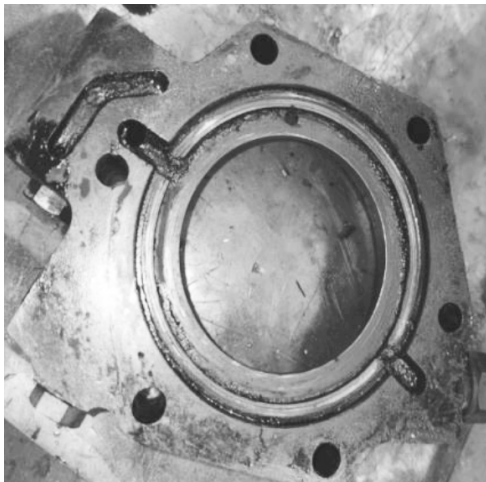
材料不同且温度急剧变化时,会导致螺栓和连接件迅速膨胀或收缩,造成螺栓松动。分动器螺栓采用涂螺纹锁固厌氧胶的方式防松,该螺纹胶耐热温度为 150 ℃,高温会导致螺纹胶软化甚至碳化,失去防松功能。拆解的输入轴后端盖平面上存在碳化的平面密封胶,螺栓头上有碳化的螺纹胶,如图 8 所示。

图8 平面胶碳化

因此,固定螺栓全部松动是由分动器烧蚀后轴承变形产生的振动、冲击和高温导致的,可以排除振动及热膨胀导致螺栓松动。

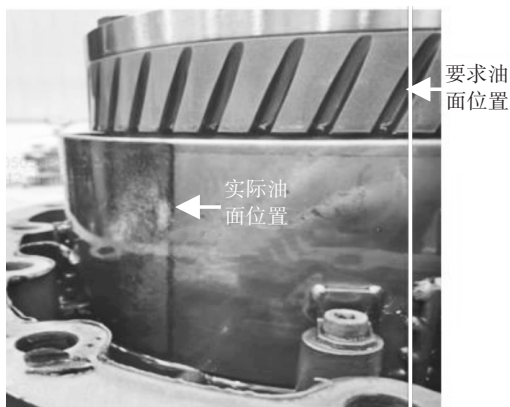
检查时,故障总成仅放出约 1 L 润滑油,故障总成的挡油板的浸油痕迹显示润滑油加注量不足,如图 9 所示,润滑油量加注不足问题不能排除。

图9 挡油板浸油痕迹

综上所述,分动器烧蚀的原因确定为分动器润滑油加注量不足,车辆在行驶过程中,因分动器总成润滑油不足,底部少量润滑油被油泵吸取用于高低挡齿润滑后,底部的输出齿轮飞溅的油量过少,依靠飞溅润滑的轴承润滑不良,最终导致输入轴后端轴承破损,其余轴承也出现不同程度发热现象。

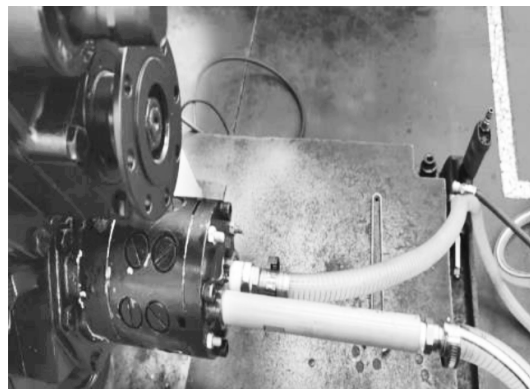
将故障分动器的应急泵拆解分析,重装后试验发现应急泵工作正常,将其装在分动器上运转,未发现分动器内的润滑油流到液压油桶内,如图 10 所示,因此可排除应急泵故障吸油的可能性。

图10 应急泵测试

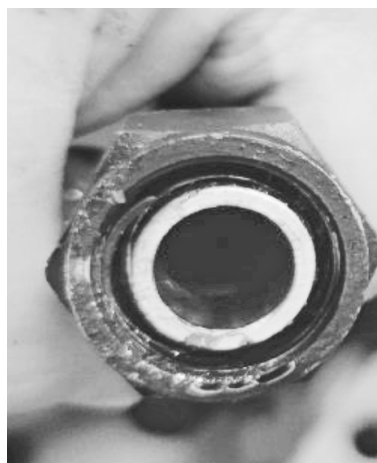
将故障分动器拆解后检查油泵吸油管、输入轴内孔等油道,未发现油孔堵塞,且油孔堵塞烧箱为早期故障,可以排除油道堵塞的可能性,如图 11、图 12 所示。

图11 油泵吸油管

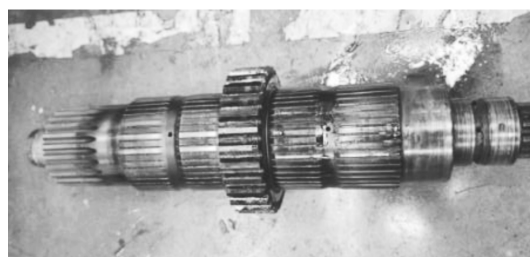
图12 输入轴油孔
