汽车顶盖天线安装凸台周围表面缺陷研究

摘要:为了解决顶盖天线安装凸台周围表面缺陷问题,利用 Autoform 仿真模拟及试验验证,分析出缺陷产生的2个原因,一是成形过程中行程较小,材料塑性变形不充分;二是压料板压料力不足,导致变形区域的变形量影响了非变形区域。通过对顶盖天线安装凸台拉伸成形和上整成形2种工艺方案进行模拟分析,得出上整成形工艺能有效解决天线安装凸台周围的缺陷问题,实际生产结果与理论模拟完全一致,有效解决了天线凸台表面缺陷问题。

Research on Surface Defects around Antenna Mounting Boss of Car Roof

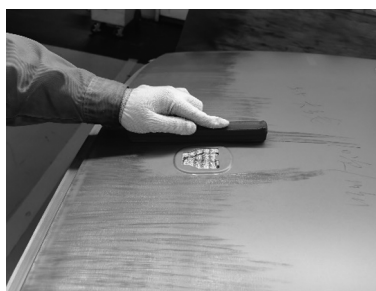
图3 油石检查

如图3所示,使用200mm长的油石延车身X方向推光表面检查,不带凸台的零件油石打磨后表面的打磨纹路连续,无断点(图5);而带凸台的零件打磨后,凸台周围打磨的纹路不连续(图6),多处无打磨痕迹,证明存在波浪。缺陷目视清晰可见,一般用户都可以发现,会给用户带来不良感观,影响用户购车兴趣,从而导致公司的质量信誉降低,此类质量问题必须提前消除。

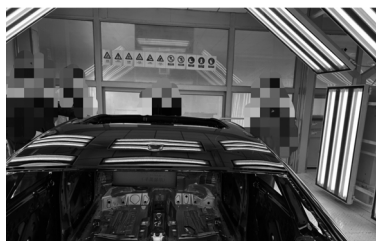
图4 光影评价

对整车表面进行光影检查,实际零件尾部光影与理论零件光影对比,光影走势在凸台处出现突变,呈现不均匀、不光顺的光影,与理论零件光影差距较大。结合油石打磨结果及光影状态,质量评审员最终确认此处表面缺陷等级为B级,扣40分。

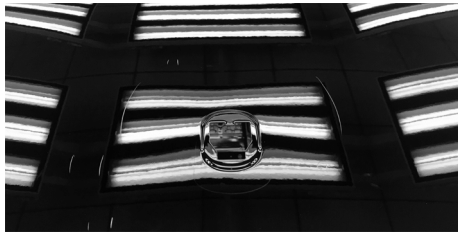
图7 实际零件光影

光影评价标准要求,实际生产出的零件光影(图7)应与理论零件的光影(图8)走势一致。

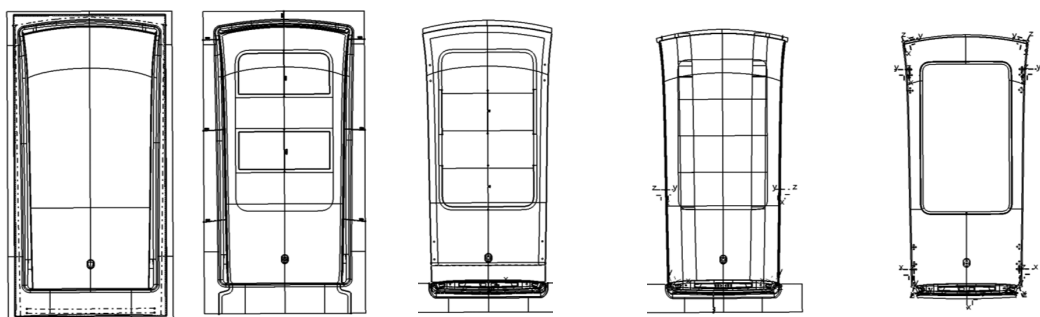
图9 工艺排布图

顶盖成形工艺共5序,小凸台在第1序拉延直接成形,工序排布见图9。

根据工艺对成形过程产生缺陷原因进行分析,判断顶盖小凸台表面的缺陷产生因素应该是缺陷种类里的c、d两点。具体分析见图10。

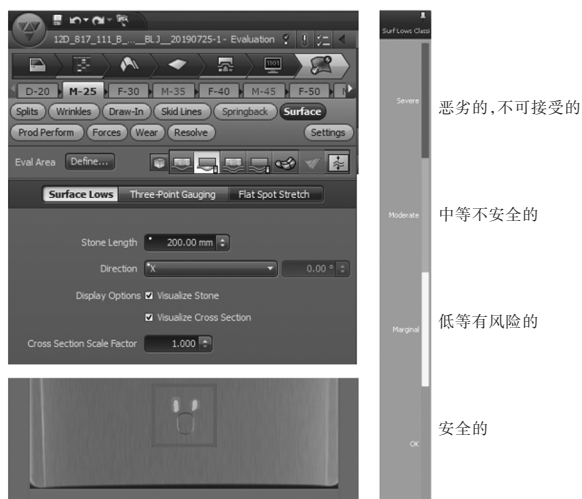
图 11 拉伸模拟后油石检查状态

小凸台在拉延序(OP20)成形,小凸台高度仅有2mm,成形过程中行程较小,导致周围材料塑性变形不充分^[1],从而造成零件表面波浪。图11所示为模拟拉延成形后油石检查表面的状态,这里可以判断出拉延后此波浪就已经出现,是缺陷成因之一。

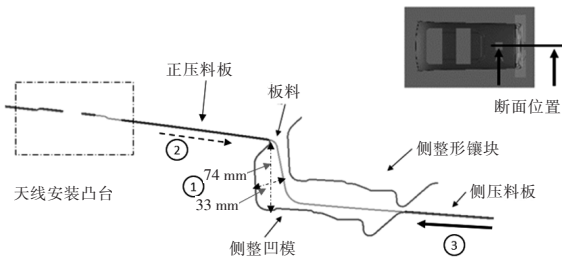
图 12 尾部侧整形走料状态

翻边侧整形(OP40)工艺见图12,侧整区域整形量较大,高为74 mm,宽为33 mm,为了控制成形过程稳定且成形质量优良,采用内侧正压料板压料,侧整形外侧采用侧压料板夹料翻边成形工艺。

控制成形过程中只从外侧向里走料,如果正压料力不足^[2],会造成正压料板形面区域从里向外走料,成形后尾部表面会因为走料而产生塑性变形,

即变形区域的变形量影响非变形区域,再次加重小凸台周围表面缺陷。

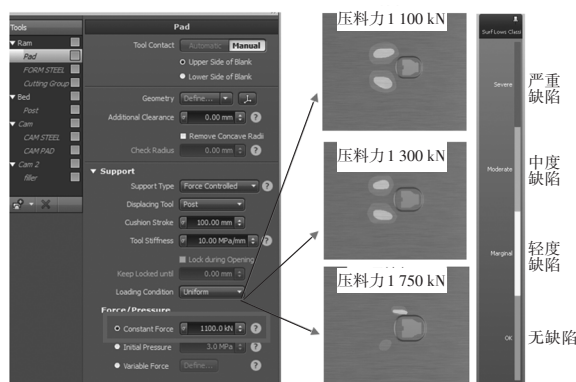
图 13 模拟分析

以此顶盖为例,正压料板压料力分别设置1 100 kN,1 300 kN,1 750 kN,其他基础设置都一致,通过 Autoform 模拟后(图13),用油石检查表面缺陷。

从图13对比可得出,压料力越小表面缺陷越严重,证实以上观点,即压料板压力不足,侧整形从里向外走料,从而导致非变形区域变形,加重表面缺陷。可见缺陷的形成与成形顺序有较大关系,所以设想更改小凸台成形顺序解决缺陷问题。

b.通过试验验证,侧整形时正压料板压料力不足也是产生缺陷的关键因素之一,所以侧整形时必须保证足够的正压料板压料力。

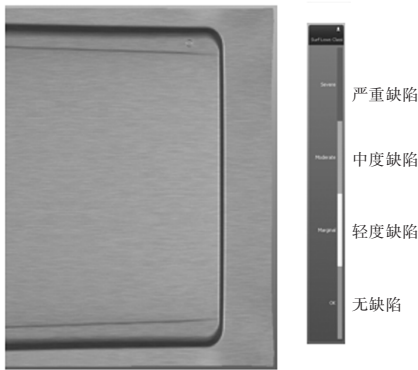
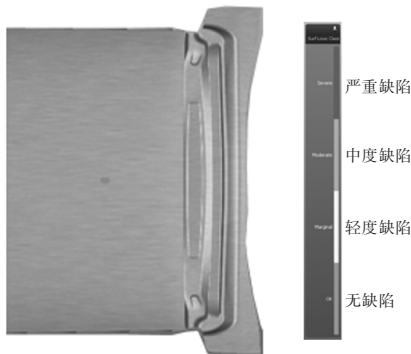
通过模拟分析不加小凸台的产品在拉伸和侧

整形时,形面都没有出现表面缺陷,如图16、图17所示,而且实际生产也验证,没有小凸台的产品没有表面缺陷。

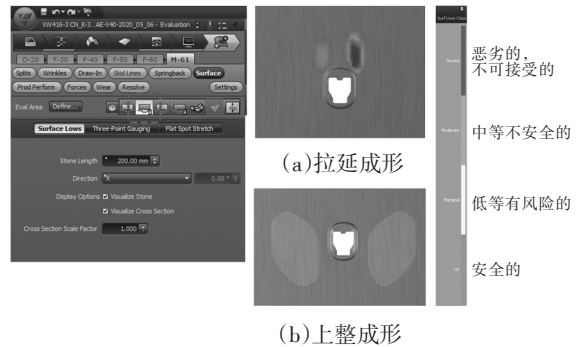
图20 2种成形模拟分析对比

对两种成形方案最终零件进行 Autoform 理论模拟分析。如图20所示,拉伸成形工艺油石模拟显示周围有严重的波浪区域,而上整成形理论模拟周围均是安全区域,无波浪风险。

此分析证明了,理论上上整形工艺确实解决了小凸台周围表面缺陷问题。将此工艺应用到实际车型中,实际结果也验证,最终产品与理论验证结果一致,顶盖天线孔周围区域无缺陷(图21)。
