# 汽车覆盖件门外板手扣钣金波浪优化

**摘要:** 阐述了汽车覆盖件门外板手扣钣金波浪缺陷的多种状态, 对每一种缺陷状态产生的原因深度剖析, 给出了针对性的有效解决措施。并对多种调试手段归纳、总结, 形成了一套快速解决手扣钣金波浪缺陷的方法, 能够对以后优化此类缺陷拓展解决思路。

## Optimization of Sheet Metal Wave for Hand Buckle Outside Door of Automobile Covering Parts

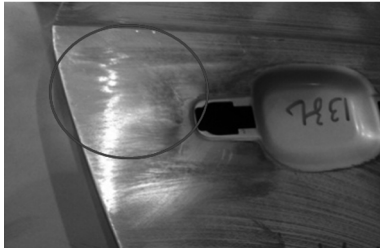
图1 某车型手扣固有缺陷示意

手扣缺陷产生的原因主要分为两大类, 一类是长期生产中固有的缺陷, 是比较难以优化的一类缺陷, 项目期间长期优化, 已达到瓶颈, 无法彻底解决, 最终让步认可, 此类缺陷也是生产质检人员比较关注的一类缺陷, 如图 1 所示。

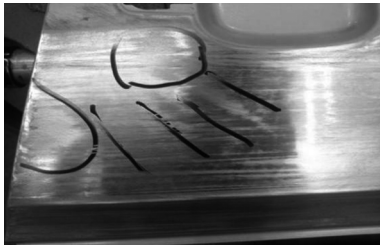
图2 机械手放件位置不合理导致缺陷示意

另一类是生产过程中新增的缺陷, 这些缺陷多与影响生产的要素(材料性能、机械手放件状态、板料油膜、模具状态)有关, 当生产要素发生变化时, 手扣缺陷也会发生微小变化, 如图 2 所示。

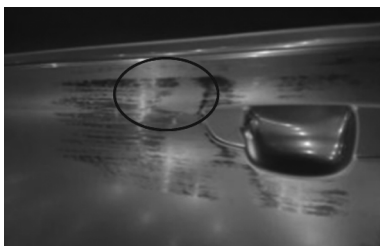
图4 某车型手扣缺陷状态示意

某车型手扣缺陷为长期固有缺陷,如图4所示,生产过程中不稳定,需要反复调整优化。此缺陷每批次平均造成32 min的生产停歇,冲压单件质量评定(单件AUDIT)评审为B类项缺陷(40分),总装车间终检质量评定(CP8AUDIT)评审为C1类缺陷(20分)。

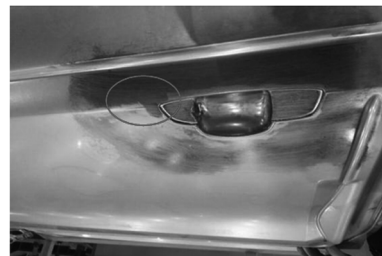
图6 实际着色

模具成形到位时,理论要求达到100%凸凹模对板料强压)。但实际拉延模具的着色图如图6所示,着色强压面积未达到80%,压料面积不够大是产生缺陷的原因之一。检查凸模形面,发现缺陷位置拉延凸模形面较理论凸模形面低0.25 mm,如图7所示。

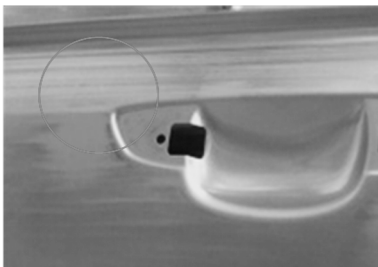
图10 调试后的效果示意

缺陷明显减轻,如图10所示。单件AUDIT质保认可分值降至20分,CP8 AUDIT分值降至10分,达到改进目标。

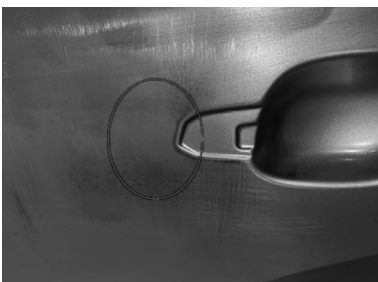
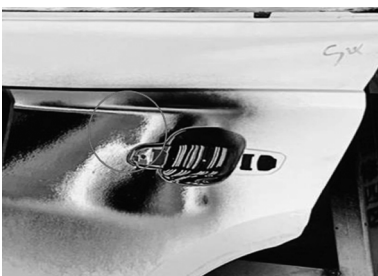
某车型手扣缺陷为固有缺陷,如图11、图12所示,随着质量要求的提升,CP8 AUDIT扣C1项(20分),要求优化调整,以提高成品车整车质量。

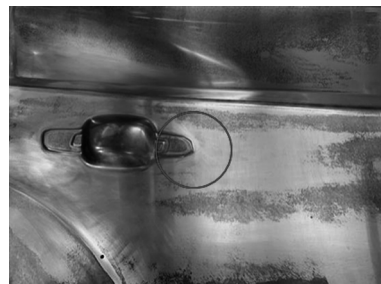
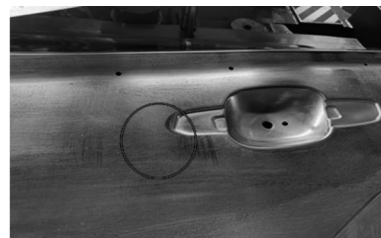
分析问题产生点,拉延模具做着色,如图13、图14所示,发现缺陷位置对应的门锁圆角立面局部间隙过小,测量间隙为0.55 mm,理论要求间隙大于0.7 mm(板料厚度为0.7 mm),制件在成形过程中由于间隙过小,挤压变形,最终制件出现光影出现,如图15所示。

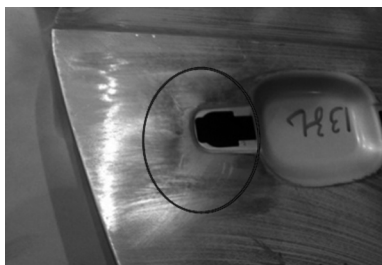
图 18 某车型手扣缺陷加重示意

某车型后门外板手扣缺陷为固有缺陷,如图 18 所示,此车型门外板由原有生产线转至代替生产线生产,手扣缺陷加重,单件 AUDIT 为 B 类项(40分)。

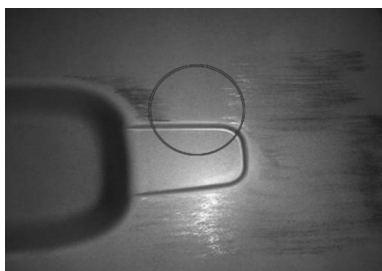
图 19 拉延件状态示意

a. OP20 拉延成形不充分,有轻微缺陷,如图 19 所示。

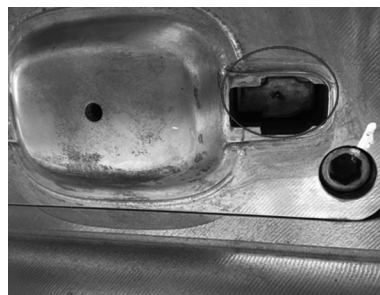
图 20 压料面积小示意

c. OP30 此处冲孔,且冲孔处压料范围较小,仅有锁孔较小的区域压料,如图 20 所示,当压料力小于剪切力时易产生走料变形,产生波浪缺陷,如图 21 所示。

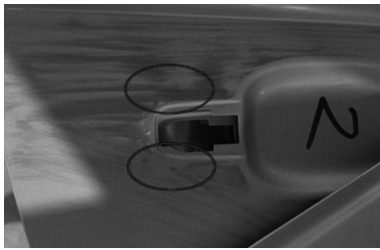
图24 两处缺陷相互制约示意

c. 由于手扣缺陷对用的 OP30 模具压料板不压料,在优化过程中,手扣周围凸模形面存在相互影响的现象,即一侧缺陷减轻而后另一侧加重,要想达到一个很好的平衡点比较困难,如图 24 所示。分析是模具形面烧焊时只是局部烧焊,不能达到

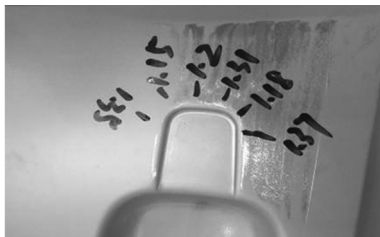
图27 拉延件型面高低差示意

d. 在调试过程中,出现缺陷较严重的零件时,要测量缺陷件圆角所在形面与锁孔面所在平面的高低差,如图26所示,再与上道工序无缺陷的单板件对比,通过确认整改点。例如OP30所测量的数值整体大于拉延件,如图27所示。通过对比可以确认缺陷是OP30新做的凸模两形面高低差过大导致产生的变形量大,最终导致缺陷加重,因此需要对OP30凸模形面高低差优化,使两道工序相吻合,减少变形。

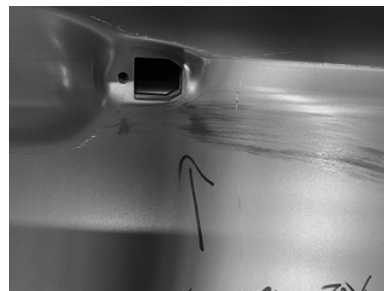
图30 缺陷件状态示意

右前门外板手扣波浪为固有缺陷,如图30所

示,公司质量标准提升,要求此处缺陷优化改进,单件AUDIT为C1类缺陷。

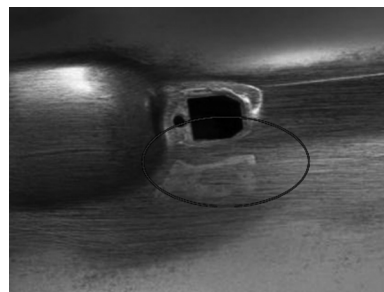
图31 压料板压料不均匀示意

- a. OP50序模具压料板压料不均,有局部硬点,如图31所示。
- b. OP50序压料板压料力不足,冲孔后走料。
- c. OP50序模具冲孔后,单板件应力释放,单板件形面发生变化,导致钣金波浪加重。

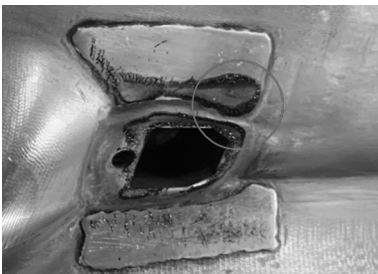
图 33 压料板边缘过渡不好示意

b. OP50 凸模与压料着色检查,发现缺陷位于压料板边缘位置,此处压料板过渡不好,如图 33 所示。此处压料的边缘应当平稳过渡,因此对压料板边缘烧焊加长,如图 34 所示,保证压料板平顺过渡,达到均匀压料的目的。

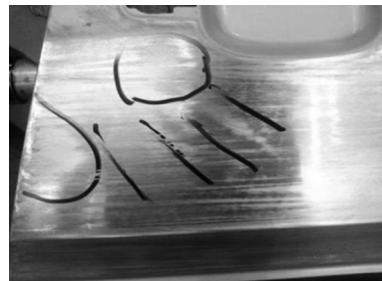
图 36 缺陷件状态示意

某车型前门外板生产过程中手扣缺陷间断加重,如图 36 所示。

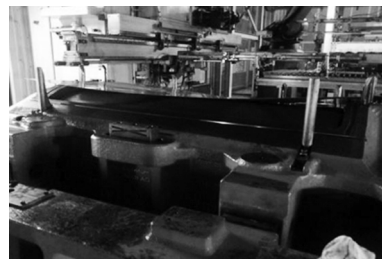
图 37 机械手放件位置不合理示意

- a. 缺陷为拉延产生,成形不充分导致。
- b. 检查机械手放料情况,发现机械手间断放

料没有放到理想位置,如图 37 所示,导致板料边缘搭到定位上,板料与模具不服帖,在模具内存料过多,当模具压到底时,板料在模具内不能充分展开,造成压出的件成形不充分,最终产生表面钣金波浪。

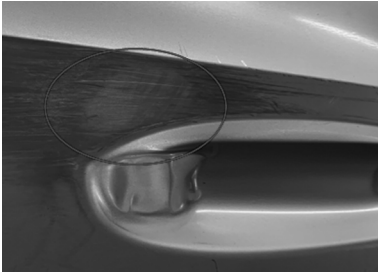
图40 缺陷件的状态示意

生产过程中某车型手扣缺陷间断加重,如图 40 所示。

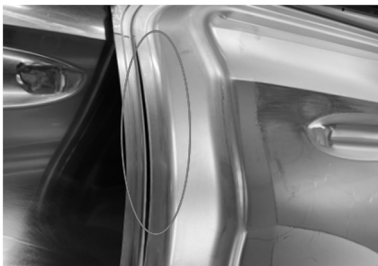
图41 裂口状态示意

a. 检查发现拉伸件的压料面与筋槽圆角间产生间断拉裂,如图41所示,导致板料在成形过程中不受控,造成手扣处成形不充分,产生钣金波浪。

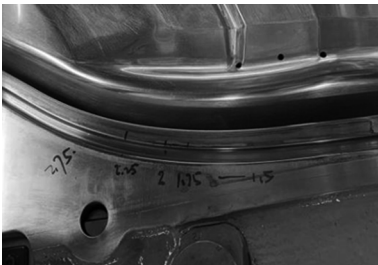
图42 圆角过小示意

b. 此处需要板料流动,但筋槽圆角过小,测量局部最小处仅为1.5 mm,如图42所示。

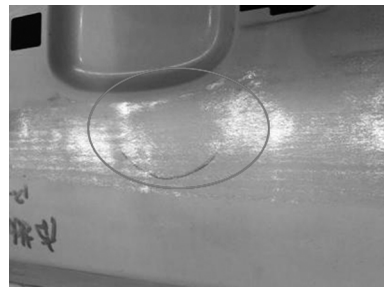
图45 缺陷加重状态示意

某车型前门外板由原来生产线转至备用生产线生产时手扣波浪加重,如图45所示。

a. 转线生产,设备存在差异,模具对不同设备的适应能力差。

b. 生产节拍提升(由8次/min提升至12次/min),节拍提升后压机对单板件的冲击加重。

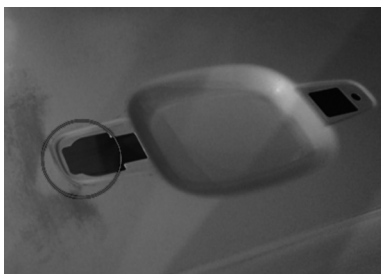
图48 生产中缺陷加重的状态示意

生产300多件反应如图48所示,手扣波浪加重,没有极限样件,查找OP50产生,压料板有明显痕迹。

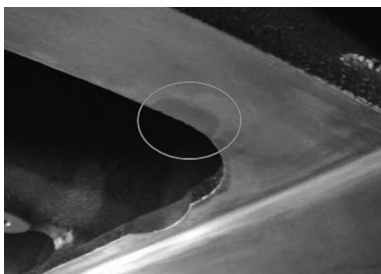
图49 压料板出现高点示意

模具长期生产后平衡块磨损,导致压料板局部与工序件接触,产生挤压变形,如图49所示。

锥形平衡块配平,保持上模压料板与下凸模的间隙,避免压料板出现局部出现高点。缺陷消除,如图50示。
