汽车铝制外覆盖件FTT提升对策研究

摘要: 车身外覆盖件一次合格率(FTT)是冲压质量评价的一项重要指标,以铝发盖外板为例,从人机料法环5个维度对麻点和刮痕问题进行分析并制定对策,通过提升线体、设备和模具清洁度,优化模具表面状态和铝卷纵切刀具间隙,调整铝板轧制过程的张力控制模型,以降低铝发盖外板麻点和刮痕缺陷产生频次,铝发盖外板FTT从85%提升至92%以上。

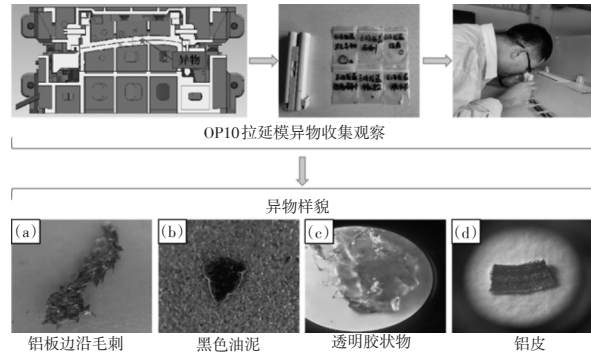
图 1 造成麻点的异物

冲压工艺主要包括拉延、修边、冲孔、翻边和整形,而麻点主要产生于冲压工艺中的拉延工序,一般是在上模下行的过程中,板料或者模具中携带的异物复刻在零件上而产生。根据携带的异物大小及对冲压件产生的影响又可以细分为麻点、坑包和压痕,通常麻点所占比例最大。对造成发盖外板麻点的异物进行收集,主要包括如图 1 中的铝板边沿毛刺、黑色油泥、铝皮和聚氨酯碎屑在拉延过程中压成的透明胶状物。

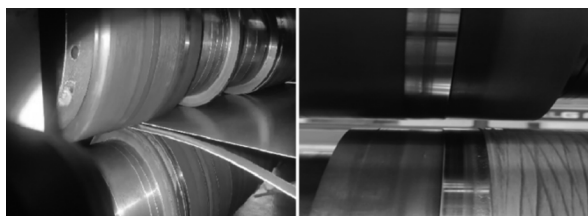
图4 铝卷切边刀间隙

当水平间隙和垂直间隙不合适时,容易导致铝卷切边后边沿存在毛刺,如图4所示。通过反查铝卷纵切工艺参数,生产6系铝卷所用纵切刀具的水平间隙和垂直间隙均偏大,配刀间隙偏大导致铝卷边部存在毛刺。对铝卷冷轧后纵切刀具间隙进行调试配比,得到了厚度为1 mm的6系铝卷纵切刀具不同间隙配比下铝卷边沿毛刺情况,如表2所示。通过调整纵切刀具间隙,铝板边沿毛刺问题得到解决。

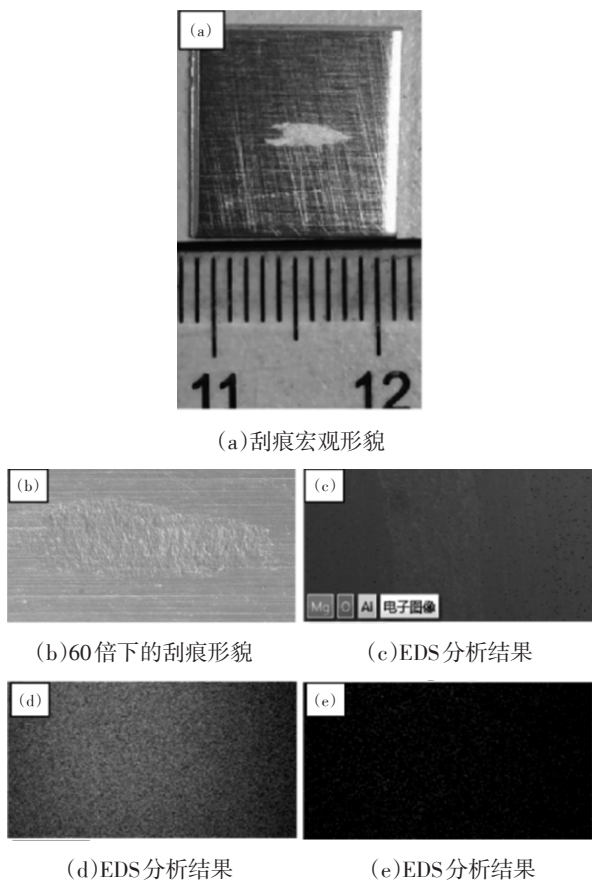
图6 刮痕样品

色散谱仪(Energy Dispersive Spectroscopy, EDS)分析结果如图6所示,图6b中可以看出刮痕处无明显异物,图6c、图6d、图6e EDS分析结果表明,选区内Al、Mg元素均匀分布,刮痕应为铝基体剥落导致。

分析发现冷轧轧制过程中张力不匹配以及张力波动较大可能会导致粘伤造成铝皮剥落现象,冷轧辊道的张紧程度由铝卷进入纵切辊道时的入口张力和出口张力决定,当冷轧时的张紧程度过大时,容易导致铝卷与辊轴之间产生错动粘伤,导致刮痕不良。

通过对铝卷厂家进行人机法环相关的系统排查,发现导致铝卷冷轧的轧制过程中张力控制不稳定,如图7所示,铝板轧制过程中入口张力和出口张力的波动均较大,张力不稳定容易导致铝卷表面产生粘伤。对张力模型的梯度进行优化,设置入口张力为 (15 ± 2) MPa,出口张力为 (10 ± 2) MPa,通过调整张力控制模型,使轧制过程中的张力控制波动减小。

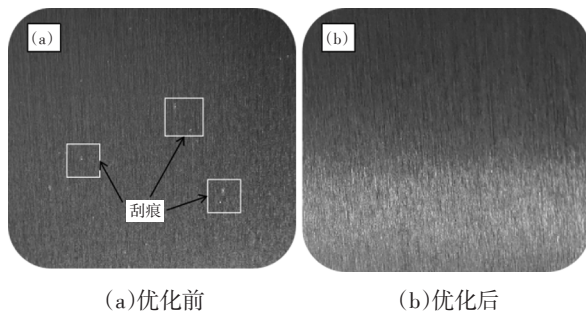
图8 铝卷表面形貌

对冷轧轧制过程中张力优化前后的铝卷形貌进行观察,如图8所示,优化前铝卷表面存在大量刮痕,通过对刮痕问题进行整改,优化张力模型和张力参数设置后,铝卷表面刮痕问题解决,铝卷表面无明显缺陷。
