高压共轨式喷油器开裂失效分析

摘要:某型柴油发动机在车辆行驶过程中发生失效,行驶里程仅为2 743 km,经拆解后发现发动机第6缸高压共轨式喷油器的针阀体发生了轴向开裂,对其进行了失效分析。通过宏观痕迹分析、扫描电镜断口分析、能谱分析、金相分析及显微硬度测试,指出针阀体开裂的主要原因是球头处基体内存在纺锤形缺陷,该缺陷是含Zr、O等元素的原材料夹渣。针阀体材料为ASP钢,在其生产过程中,钢液经过雾化喷嘴(高密度氧化锆材质)时,喷嘴上的小块掉落钢液中形成夹渣,裂纹从夹渣处萌生并扩展,导致针阀体发生早期疲劳开裂。

Cracking Failure Analysis of High Pressure Common Rail Injector

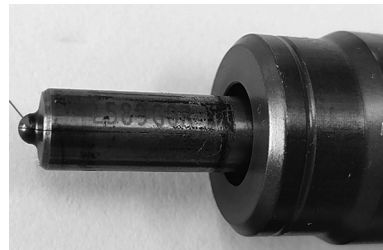
失效的第 6 缸喷油器宏观形貌如图 1a 所示, 开裂位置位于图中箭头所示, 此处放大后可见针阀体表面呈轴向的裂纹, 如图 1b 所示。该裂纹在针阀体球头处顶部开口较大, 两侧开口渐小, 如图 1c 所示。针阀体内部, 与之匹配的针阀的宏观形貌如图 1d 所示, 可见与针阀体配合的针尖表面未见明显的磨损, 针尖附近表面的涂层完好。

(a) 喷油器宏观

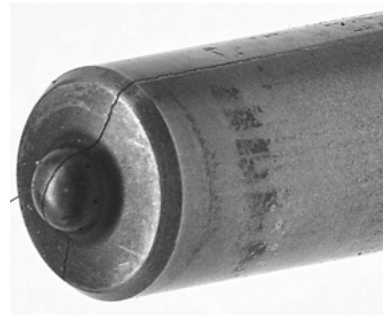
(b) 裂纹位置

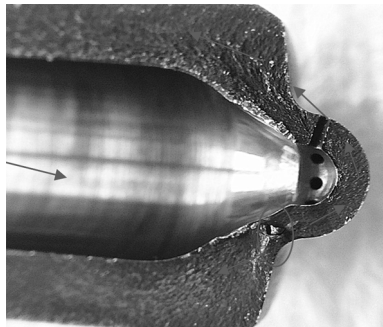
图 2 所示为针阀体轴向裂纹打开后断口宏观形貌。图 2a 所示为 A 侧断口, 图 2c 所示为 B 侧断口。裂纹起源于针阀体球头部位, 呈轴向扩展。

球头附近断口表面受到高温的影响呈黑色, 裂纹向后, 其断口颜色变成浅灰色。A 侧断口起源处放大如图 2b 所示, 宏观可见凹坑内颗粒状异物以及以此为中心的凸起的线状台阶。以此为中心, 裂纹向周围箭头所指方向扩展, 断面可见明显的裂纹扩展放射纹。与 A 侧断口匹配的 B 侧断口起源处放大如图 2d 所示, 宏观可见一个小凹坑, 以及以此为中心的线状台阶。

(a) 针阀体裂纹打开后断口 A 侧

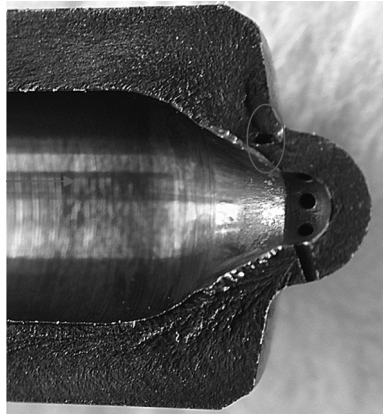
(c) 针阀体裂纹打开后断口 B 侧

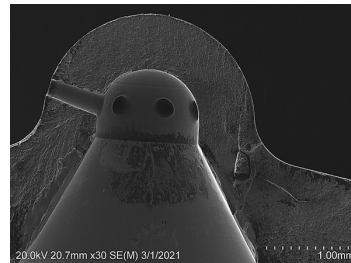
将图 2a、图 2c 所示 A、B 侧断口放于扫描电镜内观察。图 3a 为断裂源区低倍形貌, 图 3b 所示为源区放大, 源区明显可见颗粒异物, 与断口基体间有明显分界, 异物周围有较多台阶。颗粒异物的尺寸约 0.3 mm×0.2 mm, 如图 3b 所示。图 3c、图 3d 所示为匹配的 B 侧断口低倍形貌以及源区形貌放大, 可见匹配断口上存在与颗粒物大小匹配的凹坑。

(a) A 侧断口断裂源区低倍形貌

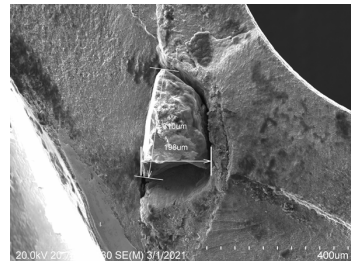
(b) 断口源区放大后形貌放大

起源处的异常颗粒尺寸约为 0.3 mm×0.2 mm, 与针阀体基体间有明显界面, 经能谱分析主要含 Zr、O、C 元素, 还有少量的 Ca、Si 元素, 而针阀体基体材质为高速钢 ASP60, 成分主要为 Fe、C、V、Cr、W、Mo、Si、Mn 元素^[3], 因此起源处的颗粒应为外来的与基体材质不一样的夹渣。起源处颗粒附近区域经能谱面扫描分析, 从 Zr、O 等元素的分布区域来看, 颗粒附近应是一个呈纺锤形的缺陷区, 该

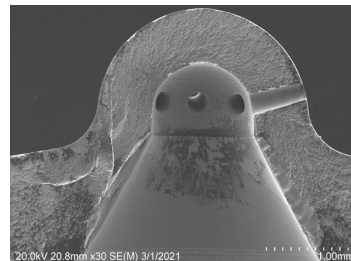
(c) B 侧断口断裂源区低倍形貌

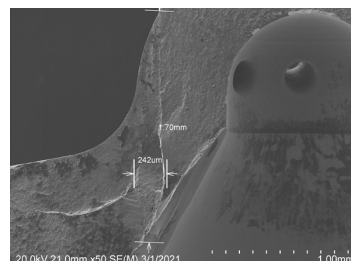
(d) 断口源区放大后形貌

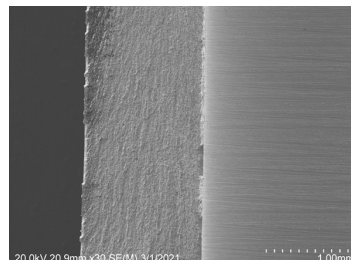
图 4a 所示为断口扩展区部分低倍形貌, 可见明显的放射纹。图 4b 所示为扩展区断口放大后微观形貌, 为细致的韧窝形貌。

(a) 断口扩展区低倍形貌

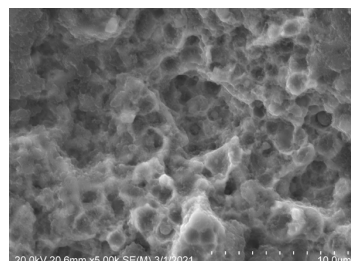
(b) 断口扩展区微观形貌

由上述检测结果可知,针阀体开裂起源于球头基体内部异常颗粒(凹坑)处,颗粒周围及断口扩展区平整,扩展区可见明显的从颗粒异物处为中心向四周扩散的放射纹。源区附近断口的微观特征为细密的韧窝形态,韧窝边缘有变形碾压痕迹。由于针阀体基体组织的特性(碳化物+细针状马氏体),其微观疲劳特征不是典型的疲劳辉纹特征,而是细

密的韧窝,但此韧窝与一次性断口的韧窝特征有所区别:疲劳形态的韧窝边缘有变形碾压痕迹。由断口分析的特征,结合车辆行驶里程判断,该针阀体的失效模式是起源于异常颗粒处的低周疲劳开裂。

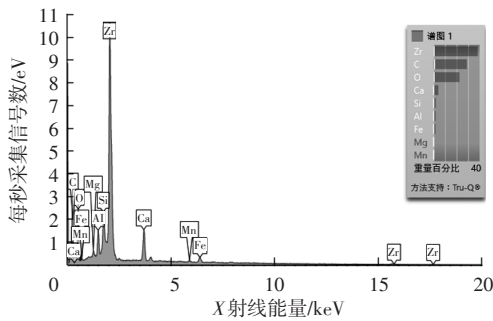
为了弄清源区颗粒物的成分, 对其进行能谱分析。分别进行点扫描和面扫描分析。颗粒物处的能谱分析结果如图 5a 所示, 主要元素为 Zr、C、O, 少量元素为 Ca、Si、Al 等; 断口基体部分的能谱分析结果如图 5b 所示, 主要元素为 Fe、C、V、Cr、W、Mo, 少量元素为 S、Mn、Si 等。

(a)断口颗粒物处能谱分析结果

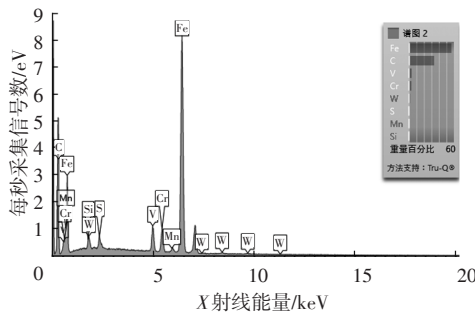
(b)断口基体区能谱分析结果

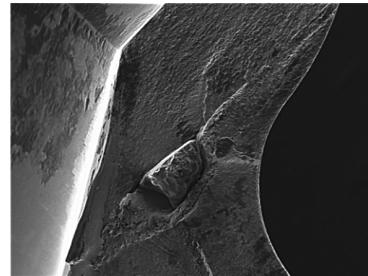
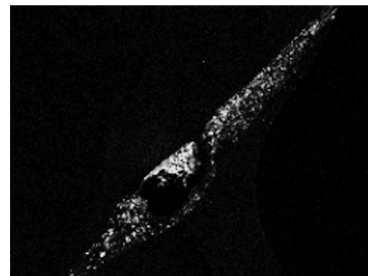
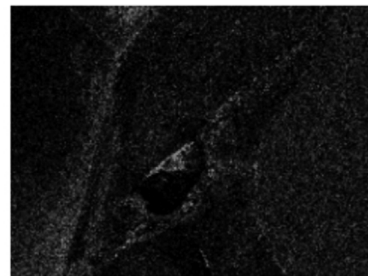
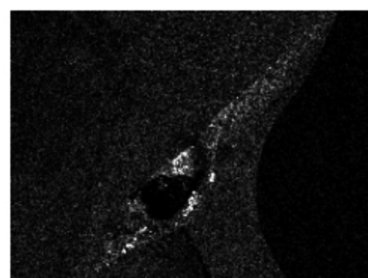
图6 断口源区颗粒异物处能谱面扫描结果

图6所示为断口源区颗粒物处能谱面扫描结果。扫描区域如图6a所示,各元素的分布情况分别如图6b~图6e所示,可见整个缺陷区呈纺锤形,该区域与Zr、O、Si、O元素的分布有强烈相关性。

缺陷区内还含有其他较小的颗粒, 该区域尺寸为 1.7 mm×0.25 mm(长度×最宽处), 在针阀体球头处近似呈轴向分布, 完全超过了整个针阀体的厚度截面。这样大的夹渣出现在针阀体这样精密的零件基体中是非常罕见的, 直接导致针阀体的早期开裂失效, 从而导致整个发动机报废, 损失极大。

进一步溯源调查, 该针阀体为粉末高速钢 ASP 钢, 其生产工艺流程为: 是由钢液经氮气雾化制成平均粒度 0.5 mm 的表面无氧化钢粉, 经筛分, 装入有盖的软钢包套中, 然后抽真空并封焊。在冷等静压机中以高压压制成钢坯, 再经热加工成材^[3]。经调查, 钢液流过的雾化喷嘴, 其材质为高密度的氧化锆, 耐磨、耐热、硬度较高。针阀体内的夹渣即来源于该喷嘴, 有可能是喷嘴材质剥落、掉块进入钢液内, 在后续冷却后形成了纺锤形的夹渣。含有夹渣的钢坯在后续的检验过程中未能有效地检出并去除, 被进一步加工制造成为成品零件。

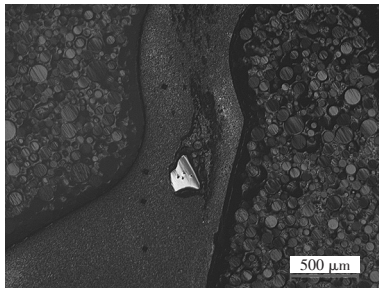
将A侧断口平行于断口面磨制,其颗粒物截面的金相形貌如图7a所示,在显微镜偏光下呈金黄色,抗腐蚀性强,与基体有明显分界。图7b为显微镜明光下颗粒物形貌,呈灰蓝色,颗粒物硬度测试点,菱形尖端有显微裂纹,可见其材质较脆。图7e为纺锤形缺陷区末端金相形貌,可见与图7a颗粒物类似的小颗粒。

(a)断裂源区金相形貌(偏振光下)

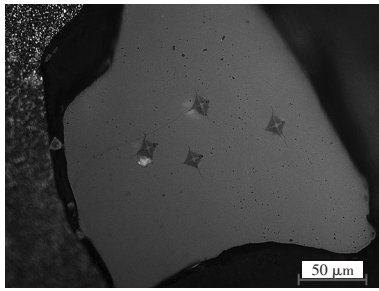
(b)颗粒异物硬度测试点尖端裂纹

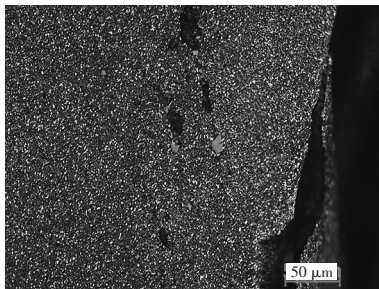
(c)基体区残留的小颗粒
