螺旋弹簧失效分析与改进

摘要:通过对螺旋弹簧耐久试验断裂件断口分析,确定断裂起源于表面脱碳层,并进一步从表面微观结构和疲劳裂纹萌生的方面分析表面全脱碳层对弹簧寿命危害性,得出螺旋弹簧表面全脱碳是早期断裂的主要原因。通过改进螺旋弹簧热处理工艺解决了表面脱碳问题,对改进后的螺旋弹簧再次进行耐久试验,改进后螺旋弹簧的寿命大幅提高,耐久试验次数从改进前不能满足技术要求,到改进后试验次数超过技术要求的2倍。

Failure Analysis and Improvement of Spiral Spring

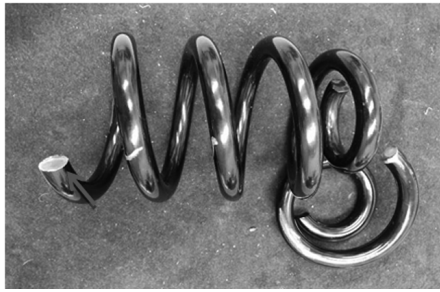
耐久试验中的螺旋弹簧在第二圈处发生断裂,断裂处表面没有明显的缺陷(图1)。

图1 断裂螺旋弹簧形貌

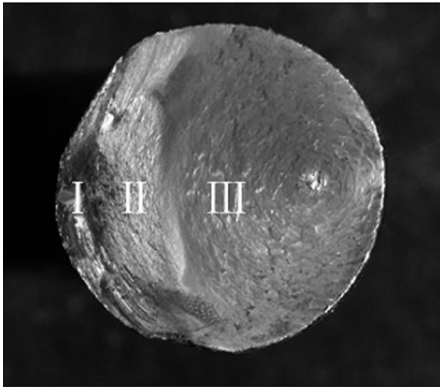
螺旋弹簧断口平齐,断口与螺旋弹簧纵向垂直。如图2所示,断口可分为3部分,裂纹源区(I)、剪切疲劳扩展区(II)和扭转剪切瞬断区(III)。其中裂纹源区(I)位于螺旋弹簧内侧靠近表面处,所占面积最小。扭转剪切瞬断区在裂纹源区对侧,是终断区,所占面积最大,约占整个断

口的 70%，这两者之间是剪切疲劳扩展区(Ⅱ)。

图2 螺旋弹簧断口形貌

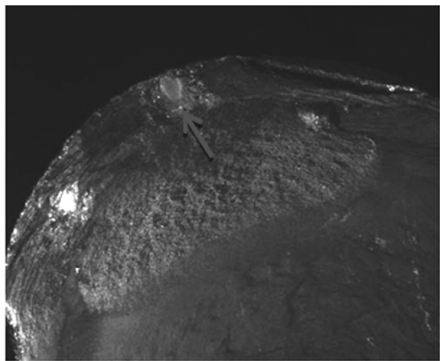
在 SteREO Discovery.V20 体式低倍显微镜下观察 I 区断口,发现剪切疲劳起源处有一处微小的平坦区域,该平坦区域与剪切断口平面呈 45°左右,其形状呈火炬形,下部靠近表面,上部与剪切疲劳扩展区相接(图 3~图 4)。

图3 螺旋弹簧断口 I 区形貌

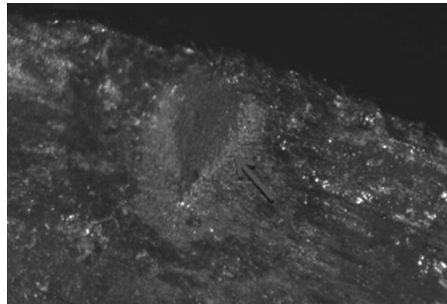
图4 区中火炬形平坦区域形貌

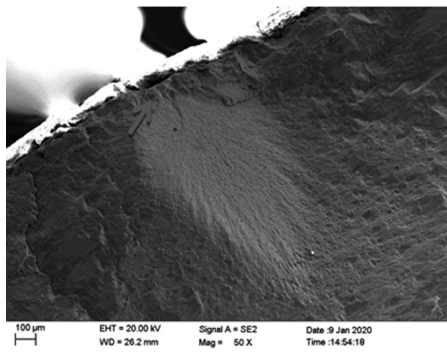
进一步在 ZEISS Merlin Compact 扫描电子显微镜下观察螺旋弹簧剪切疲劳源区的形貌见图 5,由图 5 可知剪切疲劳起源处的火炬形平坦区域起源

图5 中火炬形平坦区域电镜下形貌

a.剪切疲劳起源处的火炬形平坦区域与剪切断口平面约呈 45° ,表明该火炬形平坦区域不是剪应力疲劳开裂区,而是正应力疲劳开裂区。而火炬形平坦区域起源于表面处,这说明螺旋弹簧真正的疲劳源区位于表面。根据图5火炬形平坦区域起源于表面沿晶区域层,其厚度约 120 μm ,这与螺旋弹簧表面全脱碳层深度 113 μm 接近,这说明该表面沿晶区域层就是全脱碳层,从表面开始的剪切疲劳裂纹扩展到全脱碳层与基体过渡区(半脱碳层)时转为正应力疲劳开裂,当正应力疲劳开裂到一定区域时又转变为剪应力疲劳继续扩展,最终导致扭转剪切瞬间断裂。

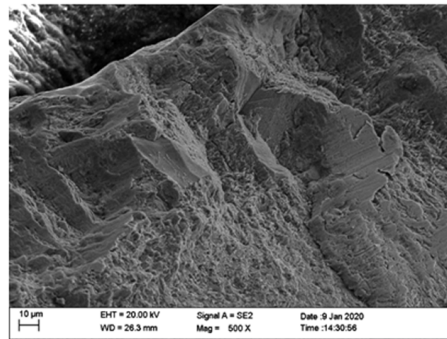
于表面,图 6 所示为该表面处的断口形貌,断口为沿晶断口,晶粒较粗大,直径约 60 μm,在电镜下测量该表面处沿晶断口区域的厚度约 120 μm。

图6 火炬形平坦区域起源处表面形貌

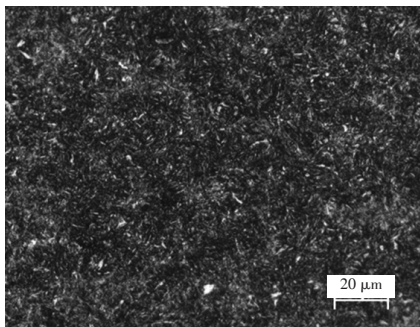
螺旋弹簧的基体组织为回火屈氏体(图7),螺旋弹簧表面存在脱碳(图8),其中总脱碳层深度为 181 μm ,全脱碳层深度为 113 μm ,根据 JB/T 10416—2004《悬架用螺旋弹簧 技术条件》规定,经过淬火+回火处理的弹簧,单边脱碳层深度不超过材料直径的 1%,本文中失效的螺旋弹簧直径为 $\Phi 20\text{ mm}$,单边总脱碳层深度不应超过 0.2 mm。因此脱碳层深度符合标准要求。

图7 螺旋弹簧金相组织形貌

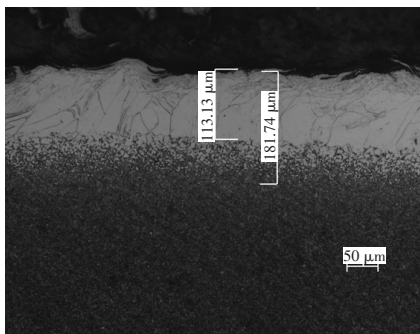
图8 后螺旋弹簧表面脱碳层形貌

d.综上所述,虽然螺旋弹簧表面脱碳层深度符合 JB/T 10416—2004《悬架用螺旋弹簧 技术条件》要求,但是表面较粗大的铁素体全脱碳层以及喷丸后在其上产生的丸坑和微折叠,对需要在高应力下工作的螺旋弹簧来说危害极大。是导致螺旋

弹簧早期疲劳断裂的主要原因。所以解决螺旋弹簧断裂的主要措施是消除表面全脱碳层。

通过改进螺旋弹簧热处理工艺,将加热保温+淬火+回火改为高频淬火+回火,解决了表面脱碳问题。图 11 所示为改进热处理工艺后的螺旋弹簧表面微观组织形貌,表面无脱碳。

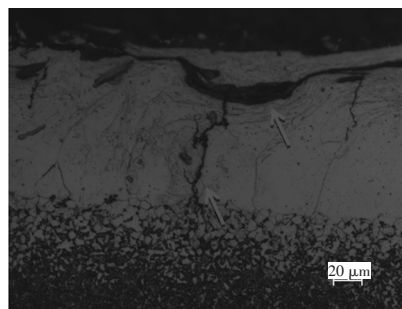
在螺旋弹簧剪切疲劳源区处沿弹簧纵向垂直于表面取样,在 Axio observer.A1m 金相显微镜下检查剪切疲劳源区表面层的微观组织形貌(图9、图10),该表面处为较粗大的铁素体层,且在铁素体表面层上有许多凹坑和微折叠,在铁素体层内有多处微裂纹,这些微裂纹起源于表面的凹坑和微折叠处,并向基体内扩展,部分微裂纹贯彻整个铁素体层。

图9 剪切疲劳源区表面处的微观组织形貌

源。本试验中由于螺旋弹簧表面全脱碳层铁素体硬度较低,后序的喷丸过程中在表面处形成较深的丸坑和微折叠,这些丸坑和微折叠处存在应力集中使裂纹的萌生阶段大大缩短,甚至直接进入裂纹扩展阶段。

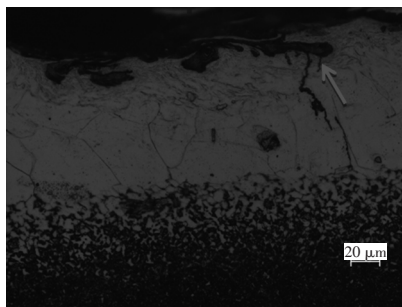
图10 剪切疲劳源区表面处的微观组织形貌

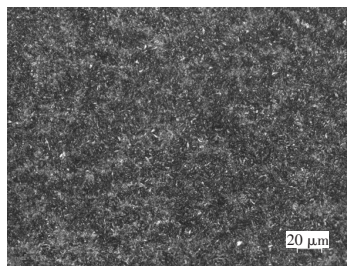
图 11 改进热处理工艺后的螺旋弹簧表面微观组织形貌

对改进后的螺旋弹簧进行耐久试验,试验次数超过 80 万次未断裂。表 2 是热处理改进前后两次螺旋弹簧耐久试验结果。
